Tilstandsrapport

Enebolig

Fjeldebakken 16 , 4103 JØRPELAND

Oppdragsnr.: 22172-1046

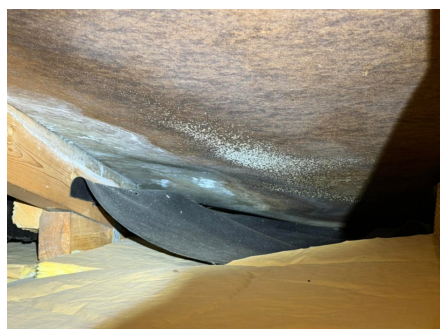
Kaldloft med tilkomst via luke i tak i gang 1 etg. Kaldloft er kun delvis inspisert pga. manglende gangbart gulv. Det registreres fuktmerker i sutaksplater, manglende isolasjon og museloft.

Anbefaler ytterligere undersøkelser av kaldloft rundt fuktmerker / isolasjon og kontrollere om det er mus, eller om dette er gamle forhold. evt. utbedringer må vurderes deretter.

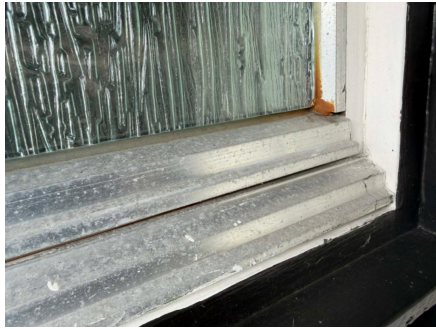
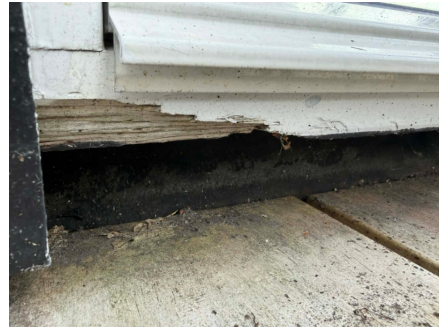
Vinduer

Det registreres råteskader i vinduer kjellerbod, manglende beslag / tetting under vinduer på kjøkken mot Vest, skade i underkant på kjøkkenvindu mot Vest, manglende tetting rundt vindusglass på toalettrom og slittasje i vinduskarmer.

På bakgrunn av alder vil det være risiko for at vinduer er, eller vil punktere.

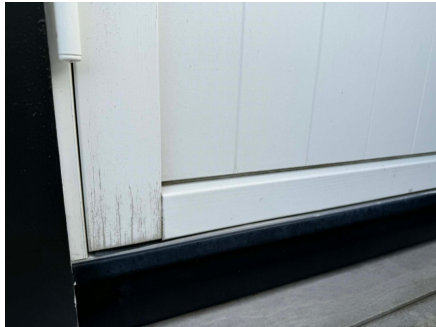
! TG 3 Dører

Det registreres råteskade i kjellerdør, sprukket glass / rustne hengsler i foldedør på tilbygg, manglende beslag under dører og stedvis slittasje i dører.

Anbefaler å bytte kjellerdør, glass / hengsler i oldedør på tilbygg, beslag under dører og overfatebehandle slitte overflater, dette for å unngå råteskader.

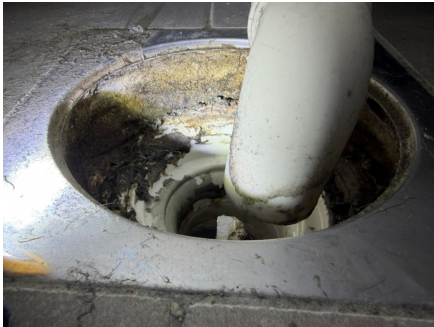
Det er ikke tilfredsstillende fall til sluk, manglende oppbrett v/ dør og det registreres "bom" i gulvflis (mangelfull heft mot underlag).

Vaskeromet fungerer med dagens tilstand, men på grunn av påviste forhold anbefales det å unngår direkte vannsøl på gulv og gulvfliser med "bom" kan løse som følge av mangelfull heft til underlaget.

Anbefaler ytterligere kontroll av membran / klemring i sluk. Evt. tiltak må vurderes deretter.
