# Tilstandsrapport

Enebolig

Schaus plass 14, 2270 FLISA

Befaringsdato: 25.09.2024

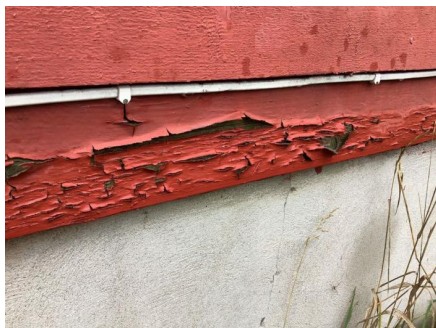
Omramming rundt vinduer er ført helt ned til vannbrett, og dette har stedvis ført til råteskader da omramming kan trekke opp fukt fra vannbrett. Bordkledning er værslitt, det er stedvis løsnet maling, og stedvis mosedannelse på kledning.

Løstet maling.

Bordkledning må vedlikeholdes.

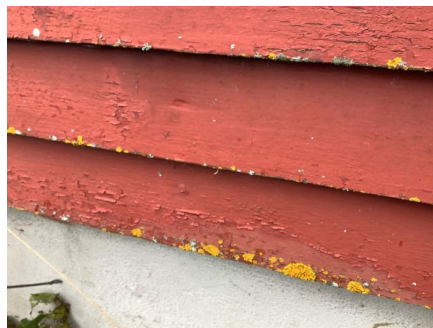
Mosedannelse på bordkledning.

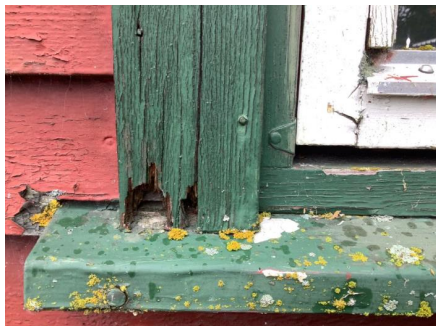
Omramming er ført helt ned til vannbrett, og dette har ført til råteskader.

- Råteskadet trekledning må skiftes ut.

Det bør etableres spalte mellom omramming og vannbrett slik at fukt ikke kan trekkes opp fra vannbrett.

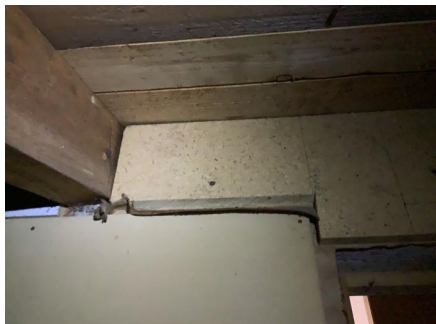
Det er ikke lufting i skråtak på loft.

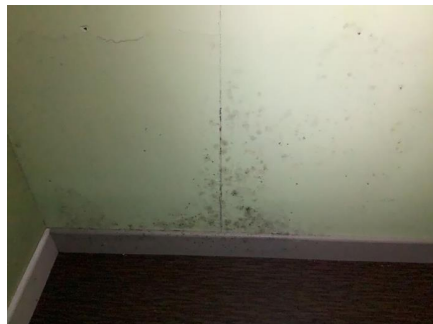
Muggdannelse i skap.

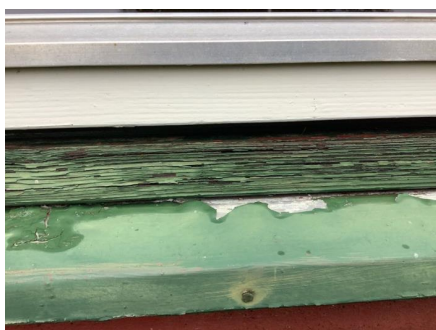
- Det er påvist noen glassruter som er punktert eller sprukne.
- Det er påvist vinduer med fukt/råteskader.
- Karmene i vinduer er slitte og det er sprekker i trevirket.

Eksempel på værslitt vindu.

Kostnadsestimat gjelder vedlikehold av vinduer, utskifting av råteskadet vindu og utskifting av punkterte glass.

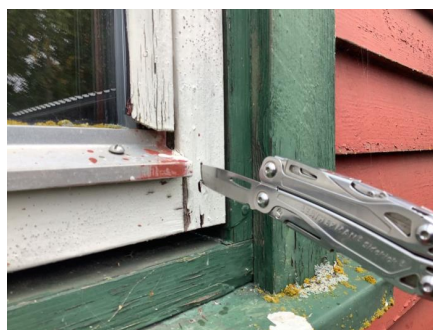
Råteskadet vindu.

- Vinduer med råteskader må erstattes med nye.

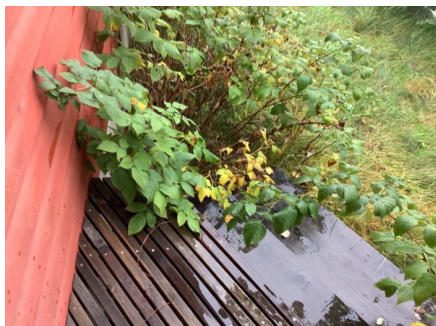
Det er ikke montert rekkverk på en side av trapp.

- Rekkverk må monteres for å lukke avviket.

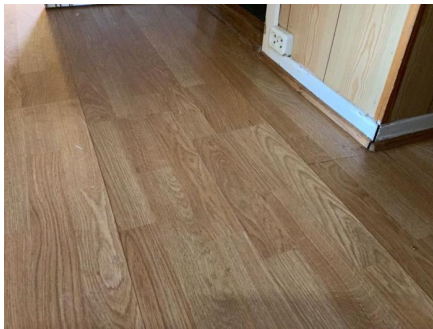
Laminatgulv i gang er fuktskadet som følge av vannlekkasje fra badet.  
Gulvbelegg på kjøkken har løsnet i skjøt.  
Tapet har stedvis løsnet og den bølger seg i hjørner.

Fuktskadet laminatgulv i gang.

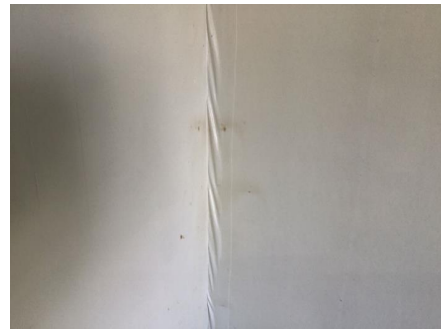
Tapet har løsnet og bølger seg i hjørne.

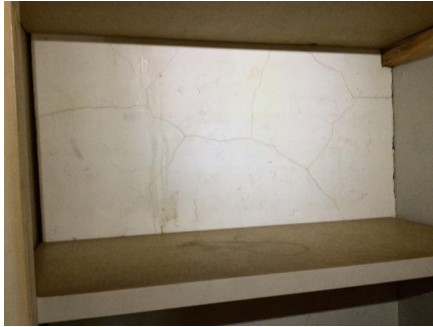
- Det er påvist sprekker og/eller riss i pipe.
- Pipevanger er ikke synlige.

Pipe er innkledd i andre etasje, og avviket medfører automatisk TG3.

Riss i pipe.

Riss i pipe bør utbedres ved vedlikehold.

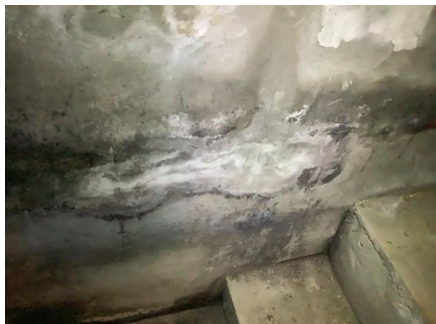
- Det er påvist indikasjoner på noe fuktgjennomtrenging i kjellergulv.
- Det er påvist indikasjoner på noe fuktgjennomtrenging inn i kjellermur.

Saltutslag på murvegg.

Luftfuktigheten må senkes i kjeller, og dette kan enten gjøres ved å montere en avfukter, eller ved å bedre ventilasjonen.

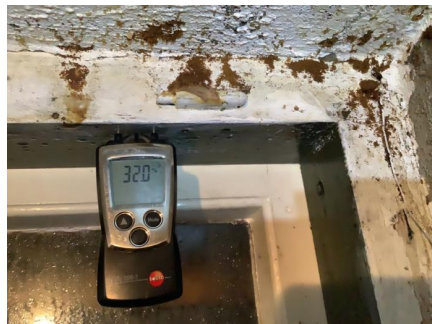
Det er høy luftfuktighet i kjelleren og det kondenserer på vinduer. Dette fører til at det måles skadelig fuktinnhold i vinduskarmer.

Skadelig fuktinnhold i vinduskarm, og symptom på fuktskader.

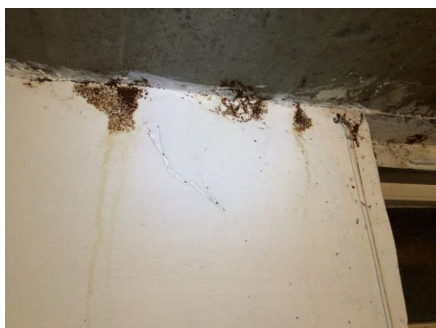
Det er påvist symptomer på fuktskader som må undersøkes nærmere, og grunnet usikkerheter settes TG2, da dette kan vise seg å være noe annet enn pågående fuktskader.

Brunt "pulver" kan være symptom på fuktskader.

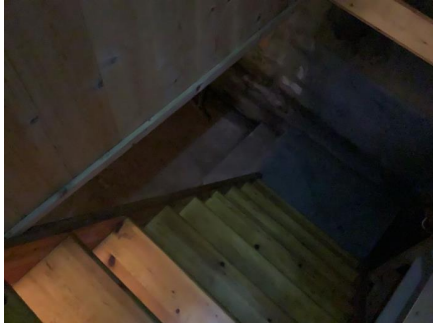
Det er ikke montert rekkverk på kjellertrapp.

- Rekkverk må monteres for å lukke avviket.

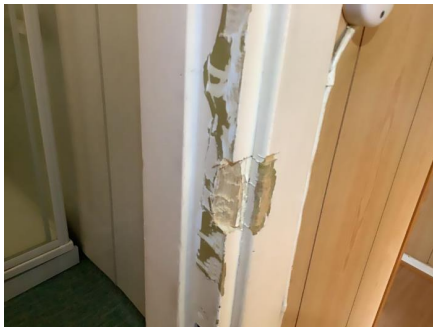
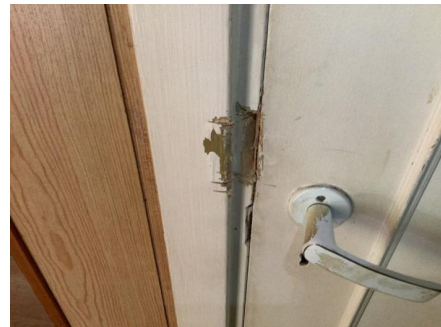
Flere dører lar seg ikke stenge, og dette skyldes trolig vannlekkasjen på badet.

Det er skader på flere dører, trolig som følge av at disse har måtte åpnes med brekkjern da lekkasjen ble oppdaget.

Skader på dør.

Enkelte dører bør skiftes ut.

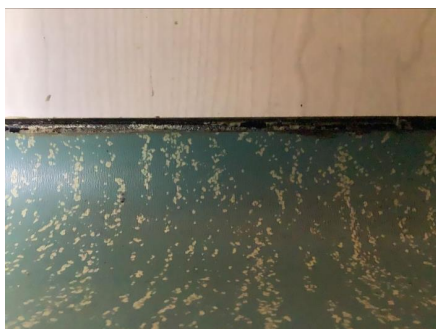
Utett overgang mellom vinylbelegg og baderomsplate.

- Våtrommet må totalrenoveres. Alle forhold med tettesjikt, våtsone, sluk m.m. må dokumenteres.

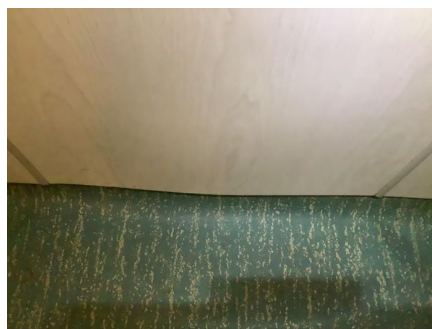
Det er påvist veggplater med fuktskader.

Fuktskadet baderomsplate.

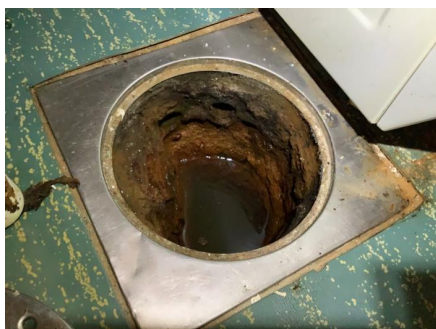
Utett tilslutning til sluk.

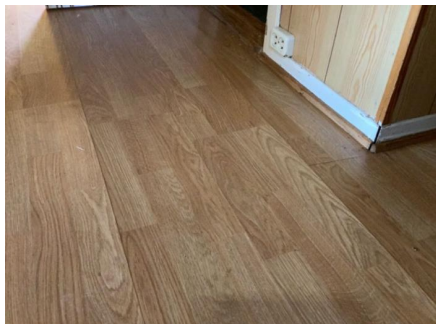
Det har vært vannlekkasje fra badet som har ført til fuktskadet gulv i gang, og da har vannstanden på badet vært så høy at det må forventes fuktskader i vegger rundt badet.

Fuktskadet gulv i gang utenfor badet.

Badet må renoveres, og overflater må åpnes for å undersøke skadeomfang.

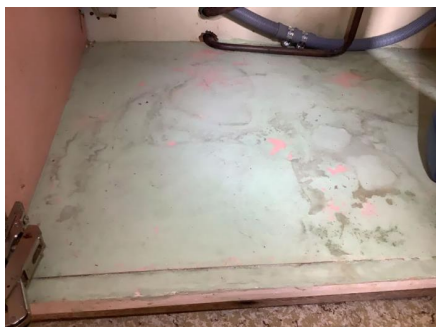
Det er påvist svellskadet bunnplate under servant, og det er ukjent om det er en pågående lekkasje her hvis vann er tilkoblet.

Fuktskadet bunnplate.

Kjøkkeninnredningen er moden for utskifting eller fornying, og omfang kan styres av egne ønsker.

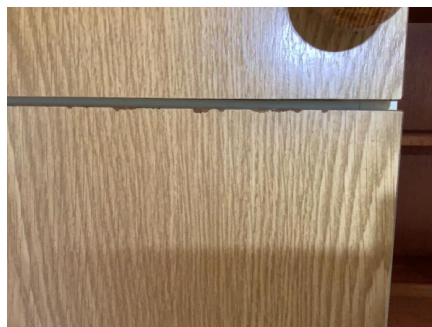
- Det er påvist skader på overflater/kjøkkeninnredning utover normal slitasjegrad.

Bruksmerker på innredning.

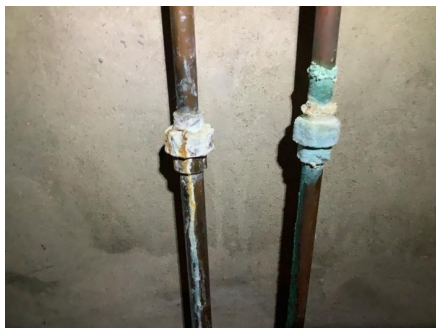
- Mer enn halvparten av forventet brukstid er passert på innvendige vannledninger.
- Det er lekkasje fra rør.

Betydelig irring på rør.

Rørlegger må undersøke røranlegget og skifte ut rør med lekkasjer.

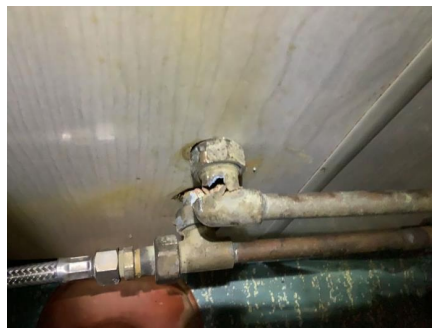
Det er opplyst at lekkasjer skyldes frostspreng forrige vinter.

Frostsprengt vannrør.

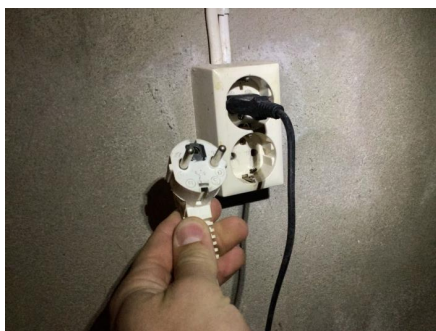
Utilfredsstillende el-tilkobling iht. gjeldende forskrift.

- Det bør etableres tilfredsstillende el-tilkobling etter gjeldende forskrift.

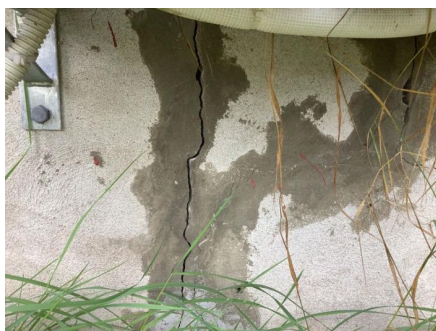
- Det er registrert horisontalriss som er symptom på jordtrykk.
- Det er registrert skråriss som er symptom på setninger.

Eksempel på utvendig skråriss.

Utvendig forsegling av riss og sprekker for å forhindre frostspreng, og følg med på eventuell utvikling.

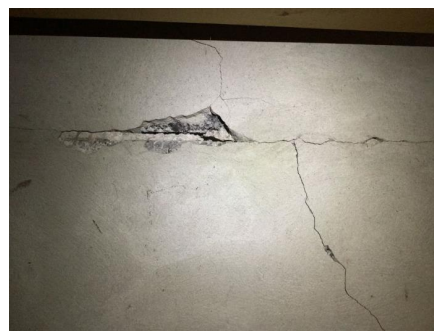
Eksempel på innvendig horisontalriss.

Innvendig utbedring etter egne ønsker.

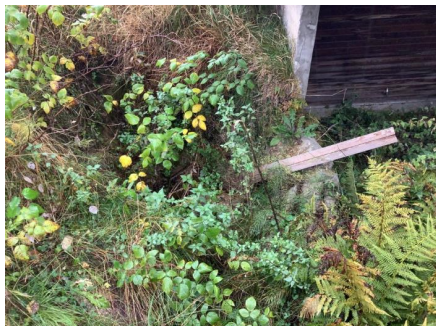
Forstøtningsmuren har rast.

- Det må foretas tiltak for å lukke avviket.

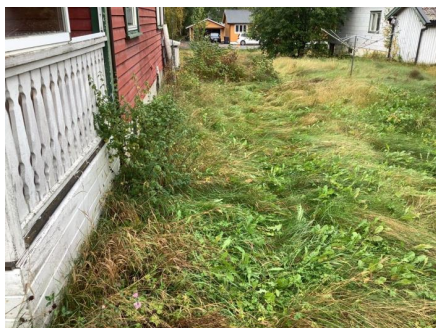
Utilfredsstillende fall fra bolig.

Terrenjustering bør utføres for å etablere tilfredsstillende fall fra boligen. Tilfredsstillende fall vil være minimum 1:50 i en avstand på minimum 3 meter fra boligen.
