# Tilstandsrapport

Enebolig med inntilbygget garasje

Grønlivegen 21, 2414 ELVERUM

Befaringsdato: 07.01.2026

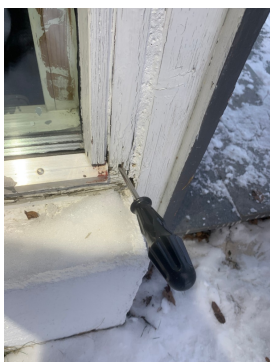
- Karmene i vinduer er slitte og det er sprekker i trevirket.
- Det er påvist andre avvik:

Det er påvist råteskade i vindu i entré.

- Det må foretas tiltak for å lukke avviket.

Kostnadsestimat: Under 20 000

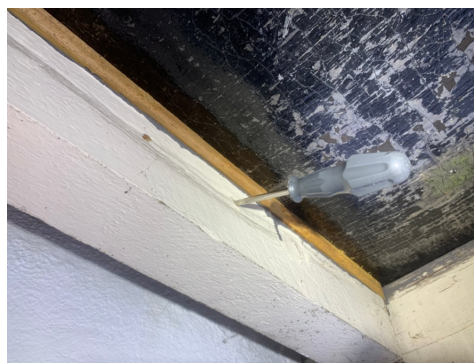
- Rekkverket er for lavt i forhold til dagens krav til rekkverkshøyder.
- Det er påvist andre avvik:

§ 12-15 i Byggeteknisk forskrift (TEK17). Utforming av rekkverk  
Rekkverk skal ha høyde og utforming som sikrer mot fall og sammenstøt.  
Rekkverk skal utformes slik at klatring forhindres.  
Målt rekkverkshøyde: Ca.98 cm.  
Minstehøyde på rekkverk er 100 cm.  
Det er påvist råteskade i bjelke til balkong.  
Større deler av balkong er ikke besiktiget på grunn av snø.

- Det er ikke krav om utbedring av rekkverkshøyde opp til dagens forskriftskrav.
- Det må foretas tiltak for å lukke avviket.

Kostnadsestimat: 20 000 - 100 000

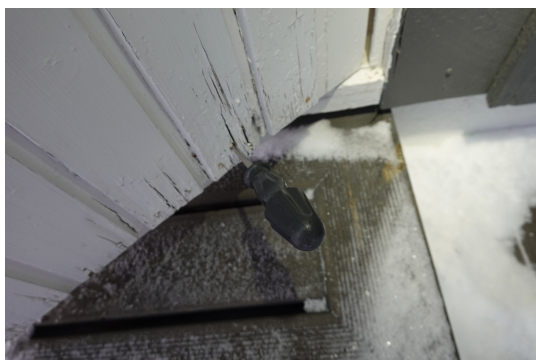
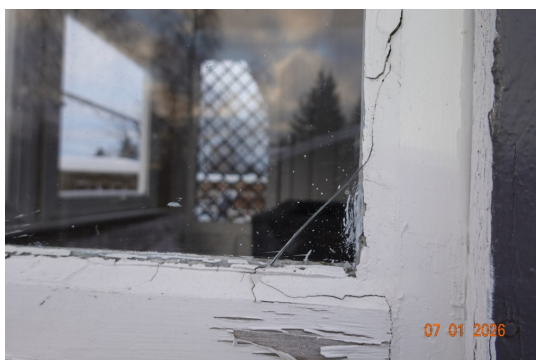
Det er påvist råteskade i ytterdør. Behov for justering av ytterdør.  
Det er påvist sprekke i vindusglass.  
Sprekker og forvittringer i kitt til vinduer. Vinduer bør kittes på nytt.

- Det må foretas tiltak for å lukke avviket.

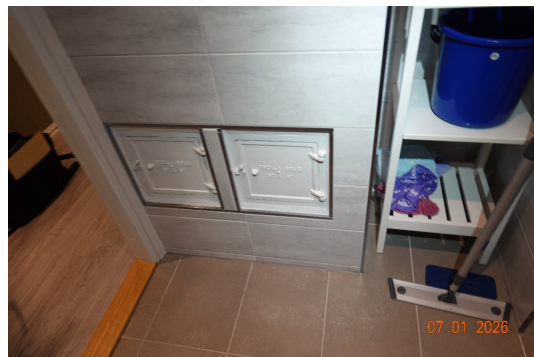
Det er påvist riss i ildstein.

- Tidspunkt for piperehabilitering nærmer seg.

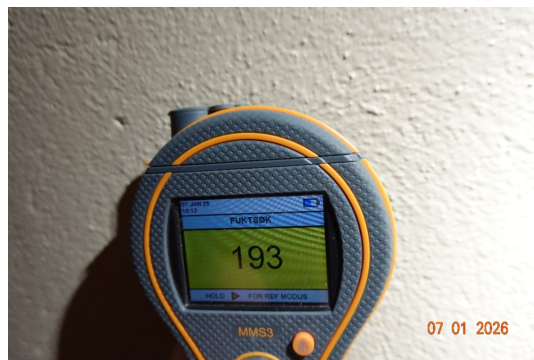
- Det er påvist indikasjoner på noe fuktgjennomtrenging inn i kjellermur.

Antydninger til fukt målt i kjelleryttervegg, årsaken kan være mangler på fuktsikring og drenering.

Kjeller fremsto ved befæringsdatoen med generelt liten fuktbelastning.

- Det påviste fuktnivå gir grunn til å overvåke konstruksjonen jevnlig for å se utvikling over tid, og eventuelt foreta tiltak for å unngå fuktskader.

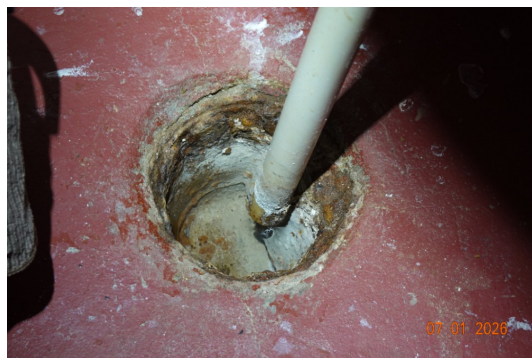
- Våtrommet må oppgraderes for å tåle normal bruk etter dagens krav.
- Ikke fuktsikre gulvflater, rommet er ikke bygget som ett komplett våtrom.  
Rust i sluk.

Det anbefales at våtrommet totalrenoveres. Ved renovering, påse at alle forhold med tettesjiktet, våtsone, sluk mv. dokumenteres

**Kostnadsestimat: 20 000 - 100 000**

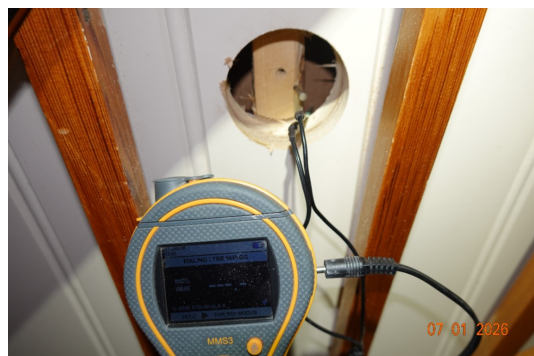
Det er påvist fuktsvelling i innredning.

- Det må foretas tiltak for å lukke avviket.

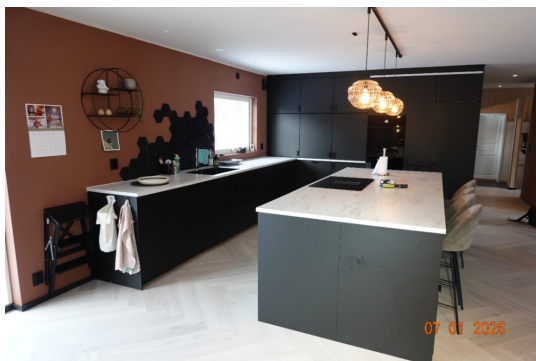
- Det er ikke påvist tegn på at det er montert lekkasjedeteksjon ved oppvaskmaskin/oppvaskkum, dette er et krav på kjøkkenet ut ifra alder.

- Det bør monteres lekkasjedeteksjon ved oppvaskmaskin/oppvaskkum.

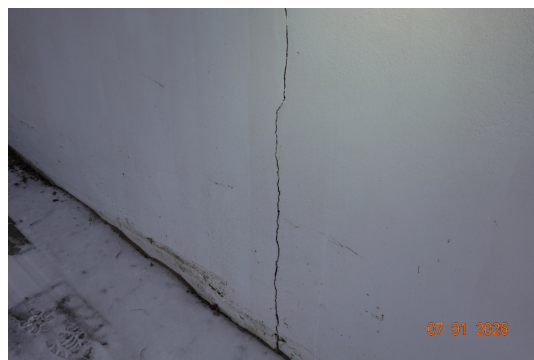
- Grunnmuren har sprekkdannelser.

- Lokal utbedring må utføres.
