# Tilstandsrapport

Boligbygg med flere boenheter

Børserudvegen 23B , 2040 KLØFTA

Befaringsdato: 25.02.2026

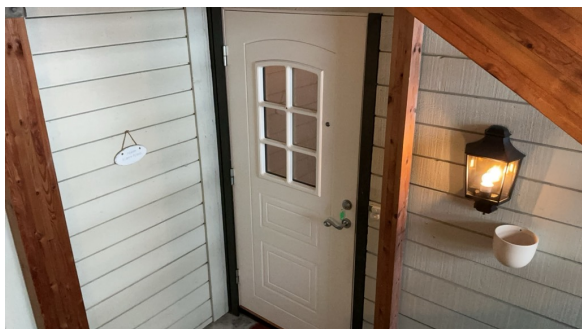
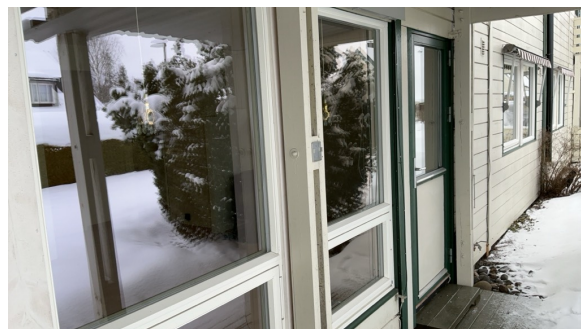
## TG 1 Dører

Ytterdør med 2-lags energiglass.  
Balkongdør med 2-lags energiglass.

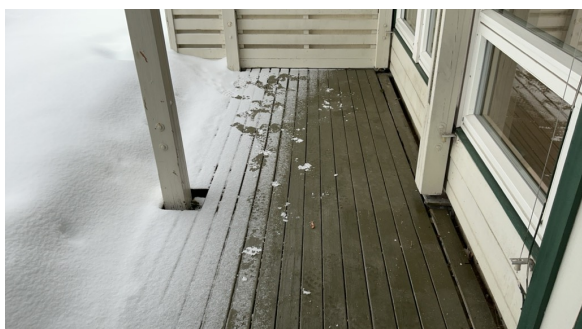
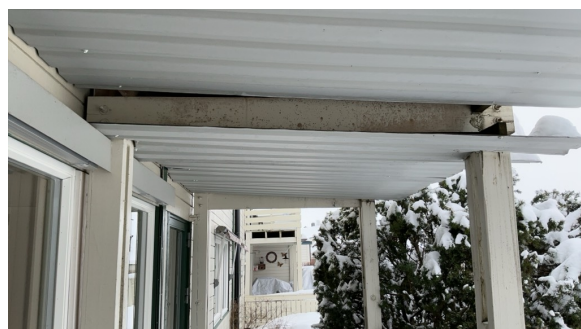
## TG 1 Balkonger, terrasser og rom under balkonger

Verandaene er oppført i trekonstruksjoner og søyler.  
Det er registrert mindre skjevheter på verandagulv. Skjevheter er kontrollert med krysslaser og vater.

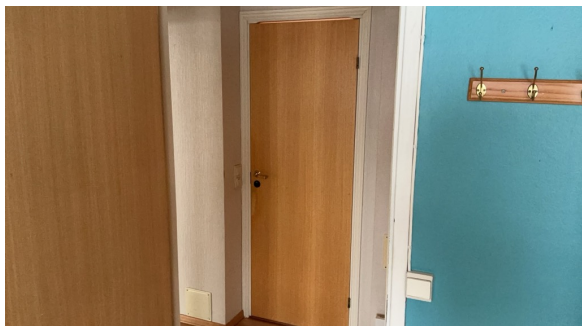
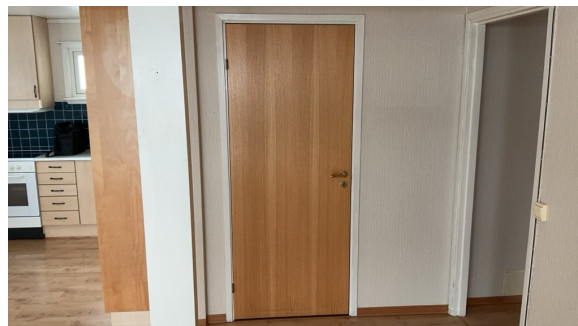
## ! TG 1 Innvendige dører

Innvendige dører: Glatt finer.

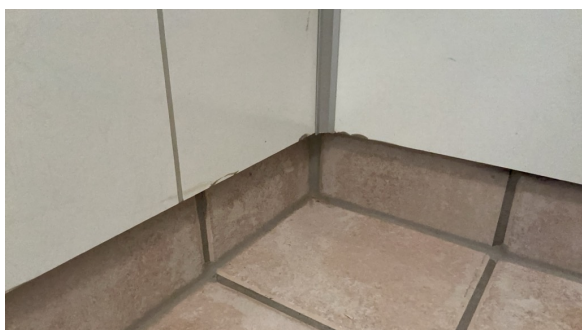
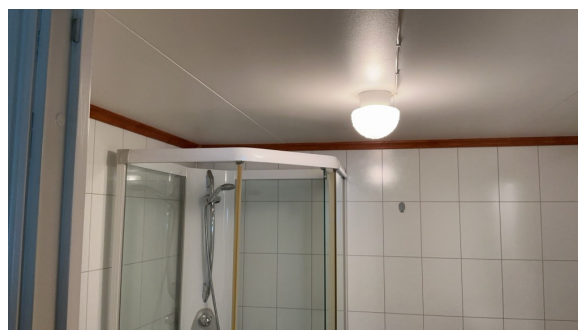
Vegg: Baderomsplater. Ved enkle fuktsøk ble det ikke registrert verdier utover hva som forventes som normalt.

Baderomsplater er ikke forskriftsmessig montert. Det mangler vinkellist underkant plater. Det dusjes i dusjkabinett og det er derfor liten belastning på konstruksjonene da bruk av dusjkabinett/badekar hindrer i stor grad direkte vannsprut på veggene/gulv. Det gjøres likevel oppmerksom på at krav til membran likevel er tilstede i områdene som defineres som "våtzone", og skal tåle påkjenning av vann/fukt. Rommet har forventet levetid nært forestående. Rommet må brukes med forsiktighet og det må følges med på konstruksjonene da risikoen for skader er stor.

Siden våtrommet fungerer i dag er det ikke behov for strakstiltak. Men ut fra alder kan plutselig skader oppstå, det anbefales å følge med og bruke rommet med forsiktighet. Oppgraderinger bør etter hvert påregnes. Rommet kan ha mange bruksår igjen, dette avhenger av bruken.

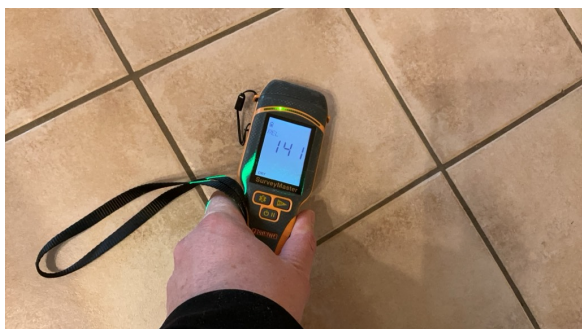
### TG 2 Overflater Gulv

Gulv: Fliser, med varme. Ved enkle fuktsøk ble det ikke registrert unormale verdier.

Gulvet er tilnærmet flatt. Fall er ikke tilfredsstillende, men badet fungerer med dette avviket. Rommet har mer enn halvparten av forventet brukstid oppnådd. Rommet må brukes med forsiktighet og det må følges med på konstruksjonene da risikoen for skader er stor.

- Til tross for avviket i fall/høydeforskjell til sluk, vil gulvet fortsatt kunne lede vann mot sluket, men med redusert effektivitet. Dette kan potensielt øke risikoen for vannansamling i enkelte områder av badet.

Rommet fungerer med dagens tilstand. Det er ikke behov for utbedringstiltak siden våtrommet fungerer i dag, men ut ifra alder kan skader plutselig oppstå på eldre våtrom.

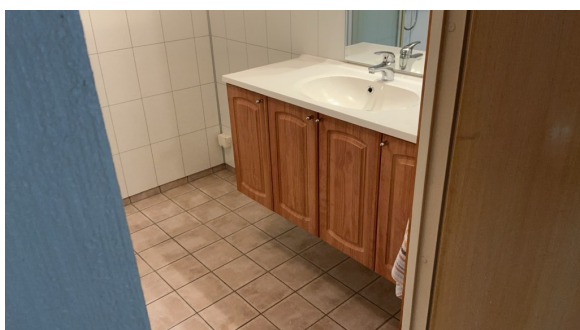
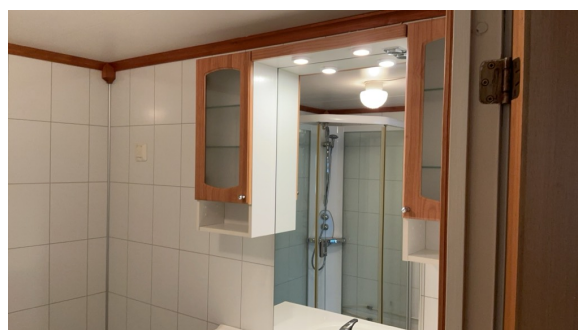
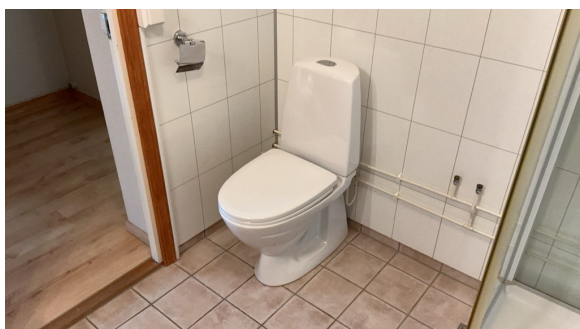
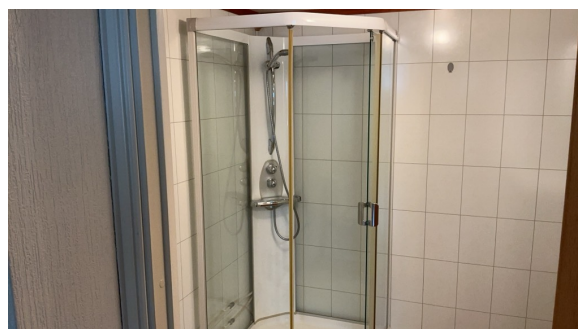
### TG 2 Ventilasjon

- Rommet har kun naturlig ventilasjon.
- Det er avvik:

Mekanisk avtrekk anbefales etablert.

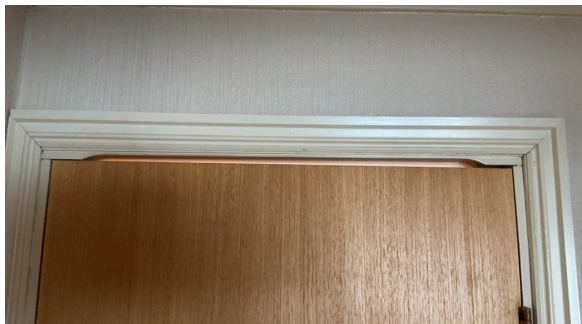
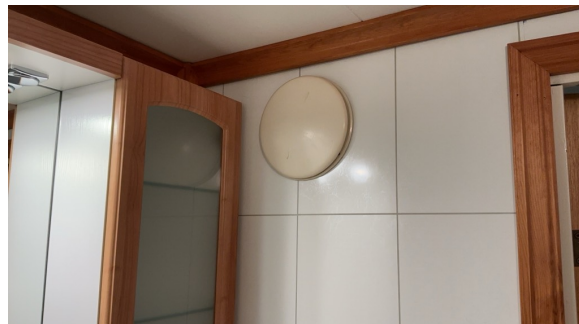
### Tilliggende konstruksjoner våtrom

Hulltaking er foretatt og det er ikke påvist unormale forhold.

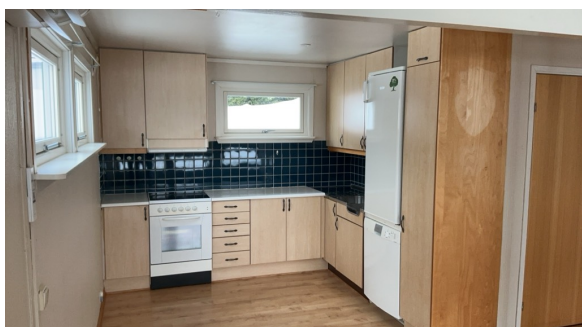
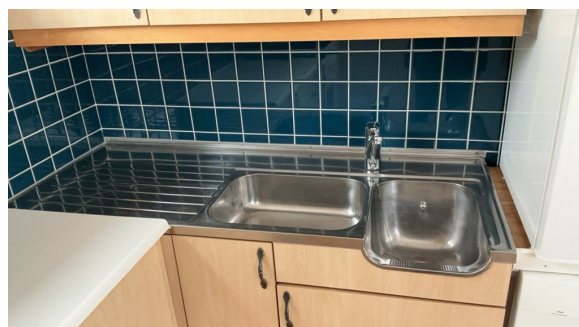
Kjøkken med glatte fronter. Benkeplate i laminat. Nedfelt oppvaskkum i rustfritt stål, hvor deler av plate er beslått. Ett-greps blandebatteri. Fliser mellom benk og overskap. Avsatt plass til komfyr og kjøl/frys.

Avhengig av bruksmønster og krav til estetikk av kjøper kan det være påregnelig med utskiftning/utbedringer av kjøkkeninnredningen.

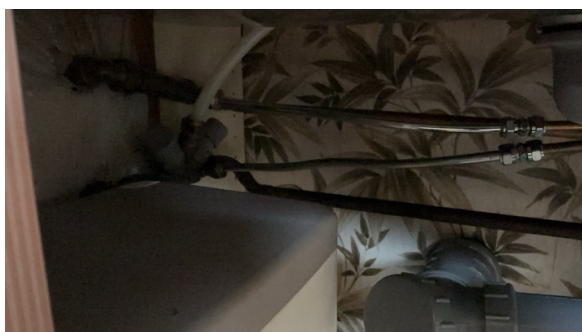
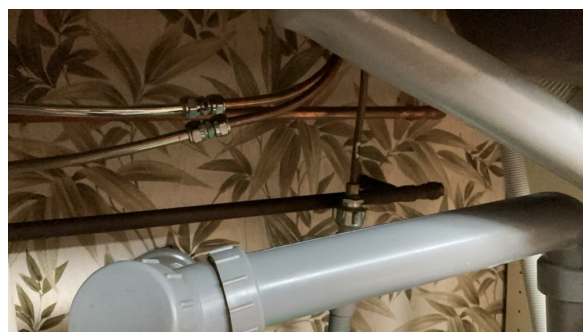
Mer enn halvparten av forventet brukstid er passert på innvendige vannledninger.

- Det er ikke behov for utbedringstiltak siden anlegget fungerer i dag, men ut ifra alder kan skader plutselig oppstå på eldre anlegg.

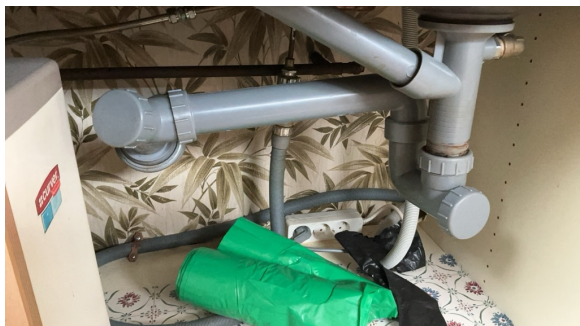
### TG 2 Avløpsrør

Mer enn halvparten av forventet brukstid er passert på innvendige avløpsledninger.

Synlige avløpsrør i: Plast.

- Det er ikke behov for utbedringstiltak siden anlegget fungerer i dag, men ut ifra alder kan skader plutselig oppstå på eldre anlegg.
- Eldre avløpsrør har blant annet større sannsynlighet for lekkasjer, noe som kan føre til omfattende og kostbare vannskader i boliger.

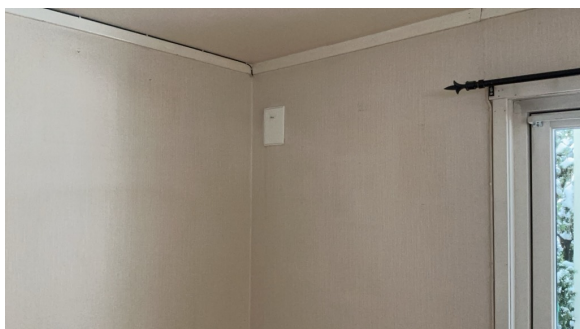
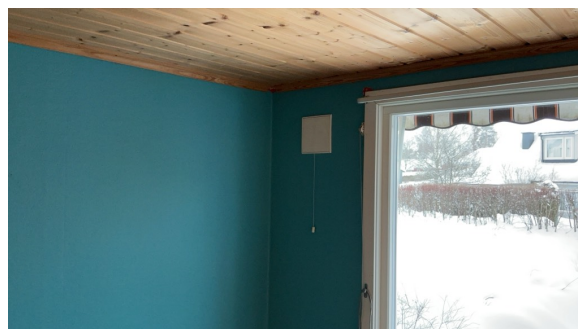
## TG 2 Ventilasjon

Ventilasjonen består av naturlig ventilasjon. Frisk tilluft blir tilført gjennom ventil i yttervegg, ventiler i vindu eller gjennom aktiv lufting med vinduer. Brukt luft trekkes ut uten bruk av vifter.

Ventilasjonen i boligen tilfredsstiller ikke dagens krav til klima og miljø. Boligen fungerer med dette avviket, men det bør vurderes energibesparende tiltak.

Ventileringen er ikke i henhold til dagens krav. Tiltak må vurderes ut fra bruk/behov.

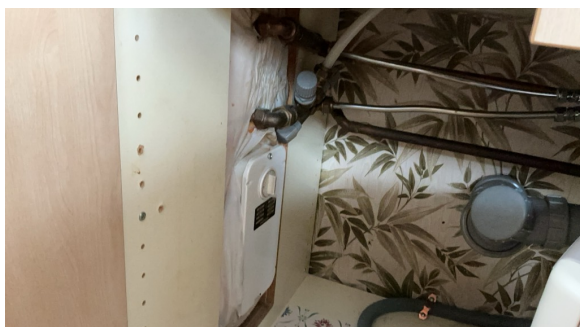
## TG 2 Varmtvannstank

Det er påvist at varmtvannstank er over 20 år

Varmtvannsbereder på ca. 120 liter. Bereder er plassert i kjøkkenbenk.

- Det er ikke behov for utbedringstiltak siden tanken fungerer i dag, men ut ifra alder kan skader plutselig oppstå på eldre tanker.

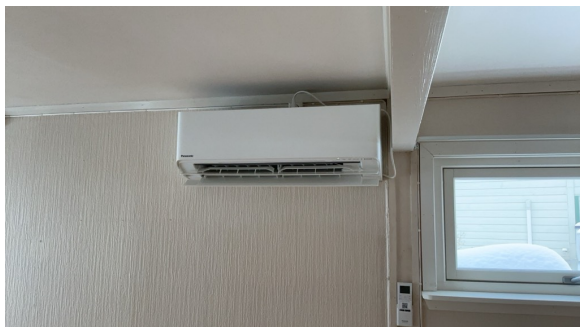
## ! TG 1 Andre installasjoner

Varmepumpe luft-luft.
