# Nordsjøvegen 150 4352 KLEPPE

## Tilstandsrapport Eierskifte

Boligtype: Enebolig

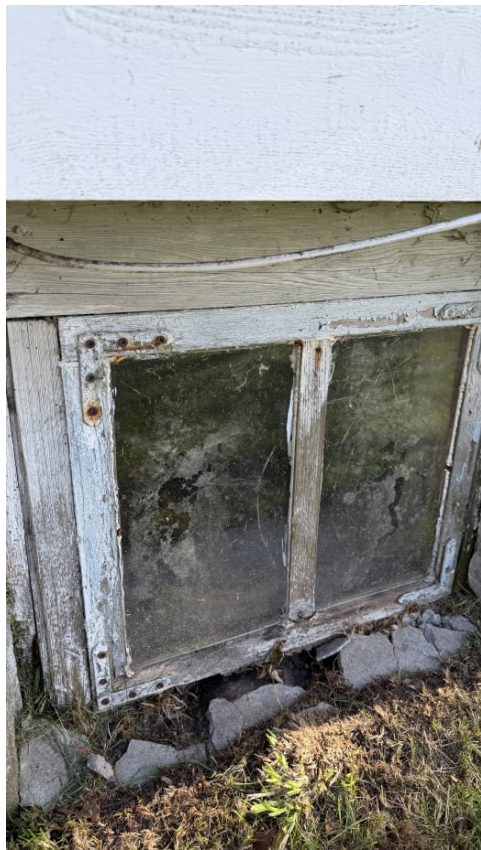
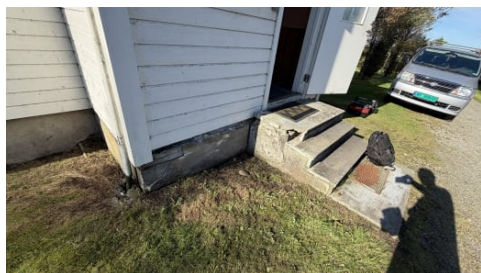
### 6.2 Grunnmur og fundament

| Riss/sprekker i utvendig puss på grunnmur, noe avskalninger i puss. | |

| Det registreres mineralutslag (salt/kalkutsalg) i overflater som er et symptom på fuktvandring gjennom grunnmur. | |

| For å hindre fuktinntrekk/frostspreg, anbefales en gjenpussing. | |

| Om kjelleren ønskes benyttet til boligformål, anbefales det at grunnmuren avdekkes utvendig, fuktbeskyttes og dreneres. | |

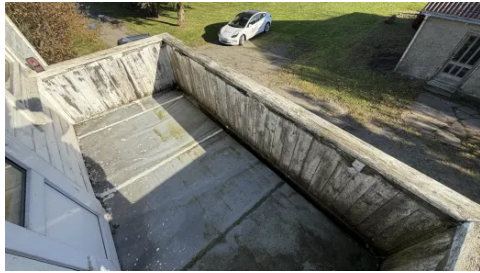
## 6.4 Balkong, terrasse, platting

| Type | Balkong |
|---|---|
| <p>Balkong er teknet med sink. Sinksjøter er ømtålig med tanke på bevegelser i konstruksjonene og sinken tæres opp over tid. Skjøter synes sillikonert i ettertid.</p> <p>Registrert fukt i underliggende tak/vegg/gulv konstruksjon i entre. Fullstendig omfang er ikke avdekket.</p> <p>Nedbrytning/råte klending til rekkverk.</p> <p>Rekkverket målt fra 65 - 73 cm, dagens forskriftskrav på 100 cm.</p> | |

| Type | Balkong |
|---|---|
| <p>Balkong må tekkes og rekkverk må utbedres for å hindre videre lekkasje og tilfredstille krav til rekkverk.</p> | |

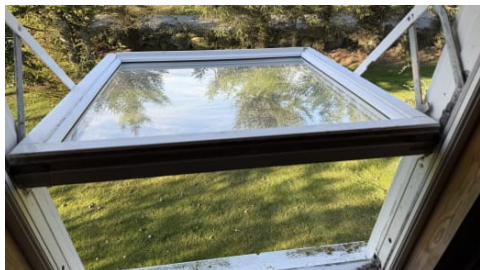
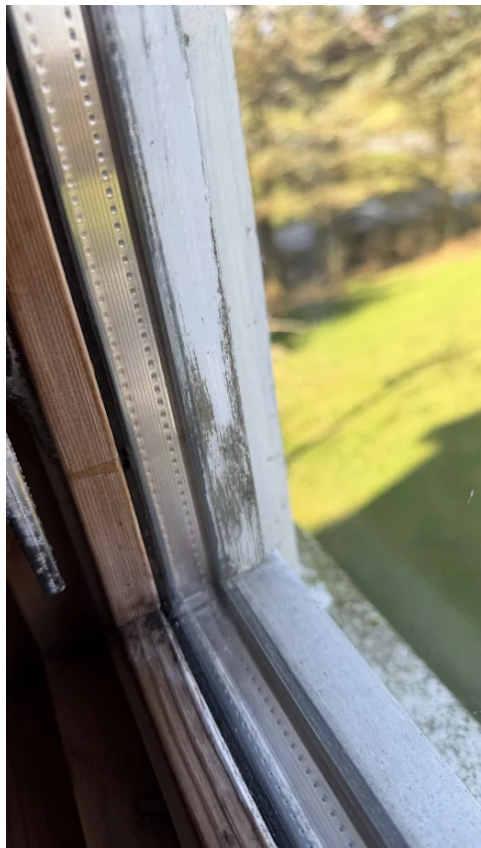
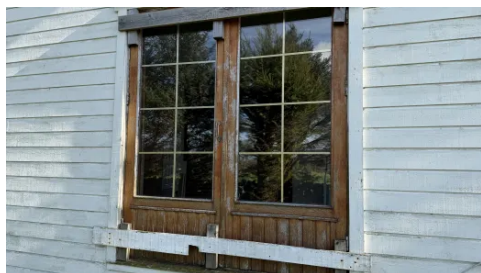
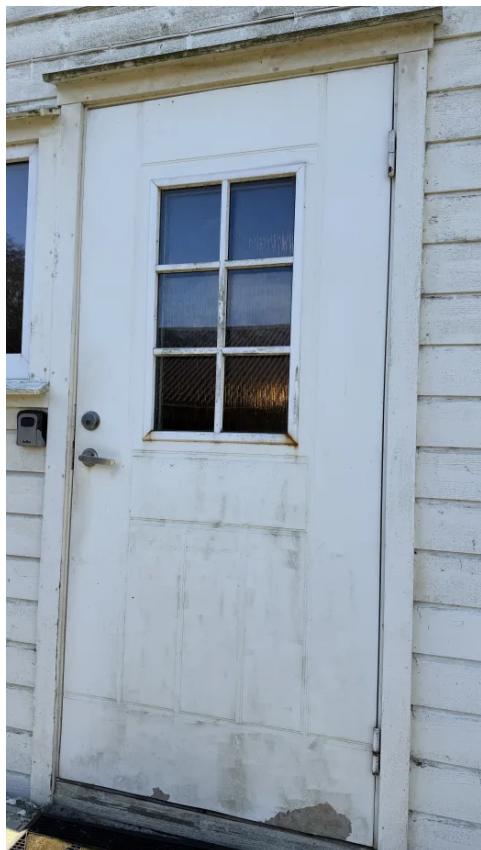
## 6.5 Vinduer og dører

Vinduer og dører med varierende alder, hovedsakelig skiftet 2003/2014.  
Stedvis noe nedbrytning i overflater som er utsatt for sol og fuktighet.

- Ytterdører entre 1. etasje sveller i brystning.
- Eldre innad slående kjellerdør, noe slitt.
- Kondensering vinduskarmer generelt, dette skyldes for liten utskiftning av inneluften.
- Generell iring i beslag, stedvis noe korrodering i hengsler.
- Skadet vindusramme og glass i vinduer i kjelleretasjen.
- Terrassedør stue har defekt hengsler, påregnelig med utskiftning/oppgradering.

- Generell rengjøring og overflatebehandlinger må påregnes.
- Generell smøring og behandling av hengsler og beslag anbefales.
- Utskifting av dører og vindu pga skade/slitasje må påregnes.

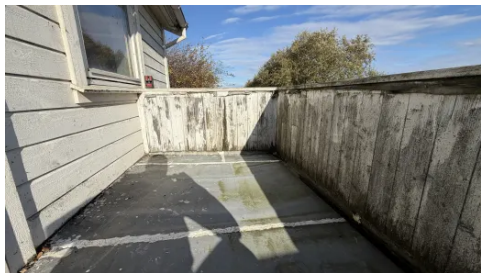
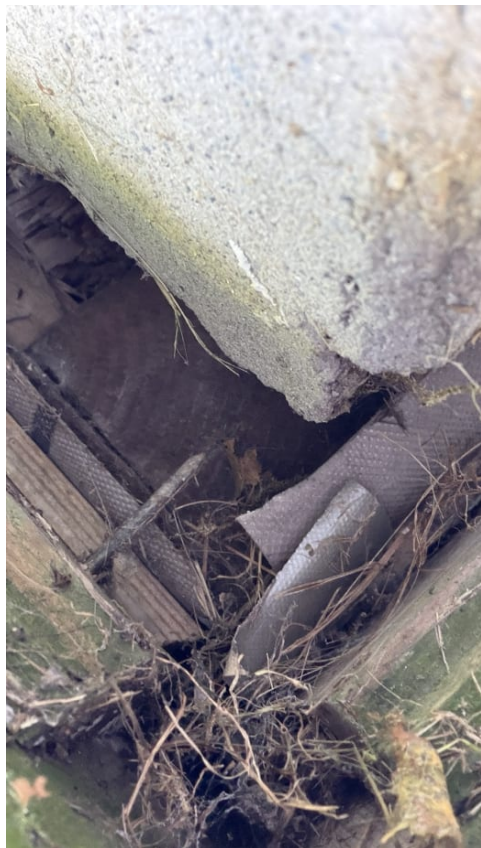
## 6.6 Yttervegger

Registrert nedbrytning og malings i utvendig kledning som er mye utsatt for sol og fuktighet.

Spredte råteskader i stubord/vindski.

Stedvis mangelfull musetetting bak kledning. Registrert tegn til skadedyr på loft.

Det anbefales å etablere musetetting bak kledning.

Materialer med råteskader må skiftes ut.

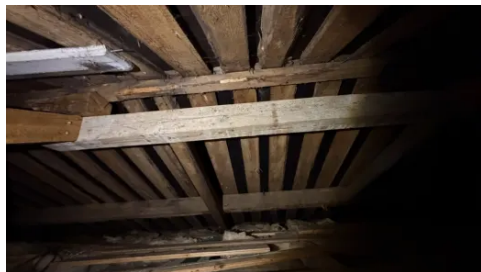
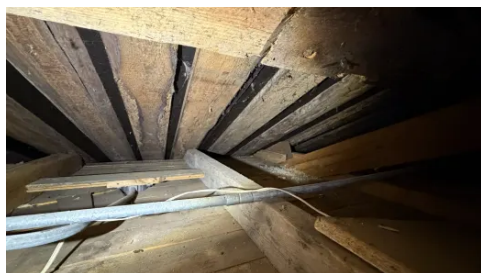
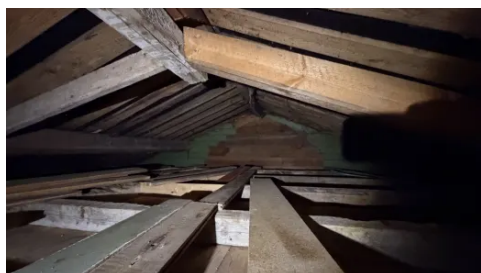
## 6.7 Loft (konstruksjonsoppbygging)

Tegn til kondensering på loft. Loftkonstruksjon er ikke isolert, mangler disffusjonsplast, og det er ikke opprettet luftespalter ved takfot. Ytterligere kondensskader kan oppstå ved bruksendring av bolig. Det er registrert flyvehull etter treskadeinsekter i takkonstruksjonen.

Behandle loftkonstruksjon for borebiller. Innvendig sutak på loft anbefales inspisert med jevne mellomrom for å oppdage eventuelle utettheter i taktekkingen.

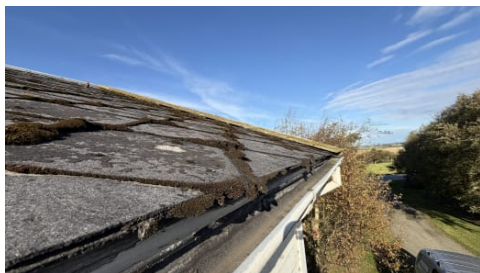
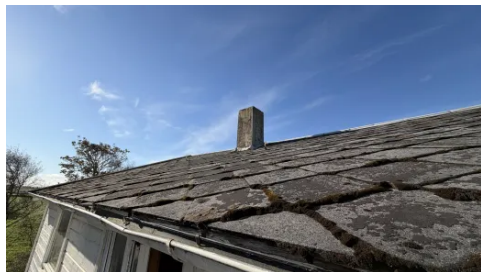
## 6.9 Taktekking

Taket er tekking med eternittplater fra byggeåret. Det gror mose i platene, noe som tilsier at disse trekker til seg fukt.

Taket må påregnes tekking på ny i nær fremtid da nåværende tekking er utgått på dato og det vil være tidsspørsmål når dette er uttett. Det er fare for noe råteskader i underliggende treverk om det har trengt inn fukt.

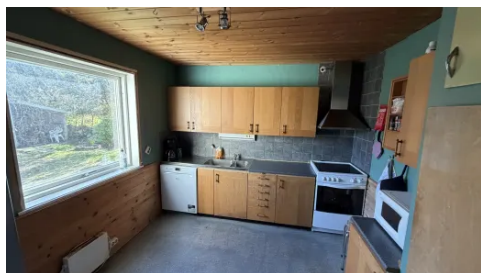
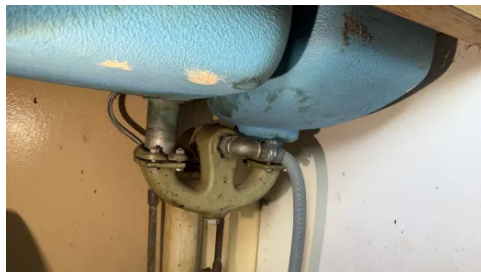
## 6.11 Kjøkken

Eldre kjøkkeninnredning med lys slette fronter og benkeplate av stål.  
Innredning fremstår i god stand iht. alder, stedvis noe bruksmerker i overflater.  
Merknad:  
-Stedvise bruksmerker og av elling, ingen registrert fukt ved overflatemåling.

Avløpsrør under kjøkkenvask bør etter strammes med jevne mellomrom, dette fordi disse over tid glir fra hverandre ved bruk av varmt og kaldt vann, og kan forårsake fuktskade i skap og eventuelt nærliggende gulv.  
Anbefaler montering waterguard.

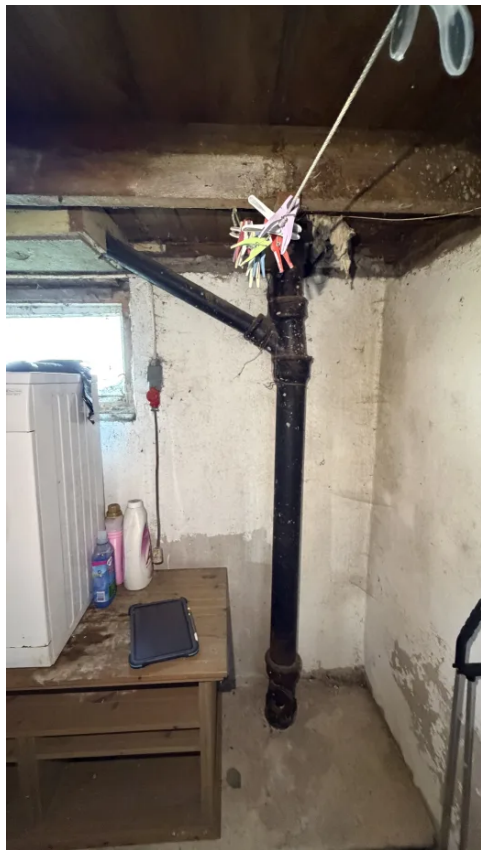
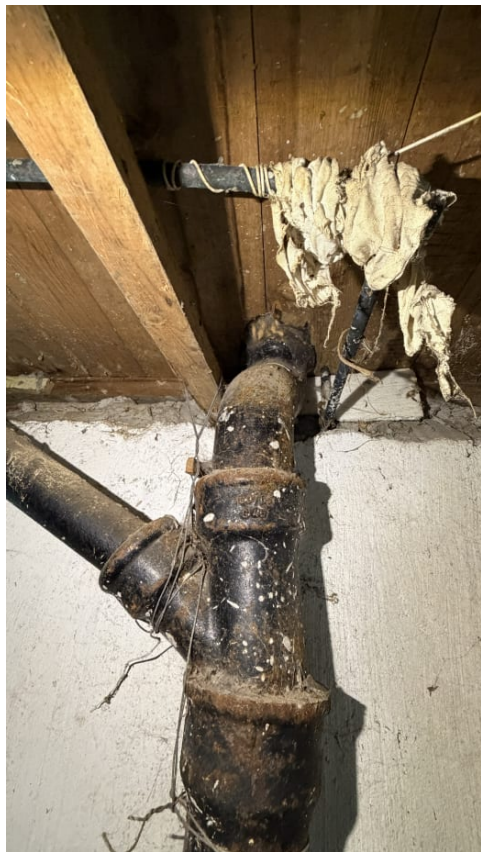
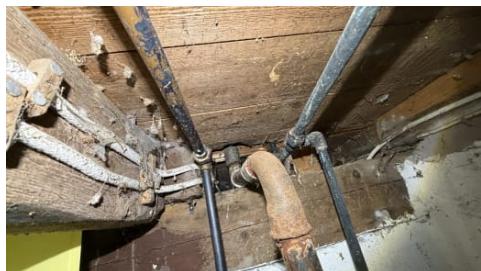
## 6.14 Avløpsrør

Avløpsanlegg fra byggeåret har nådd en høy alder og skader / lekkasjer kan oppstå.

-Innvendige avløpsrør av typen soil må påregnes utskiftet på sikt, da det innvendige tverrsnittet reduseres over tid som følge av rust og til tettinger.

Det ble ikke registrert videre umiddelbar behov for tiltak, men med tanke på alder kan skader plutselig oppstå på anlegg av eldre årgang.

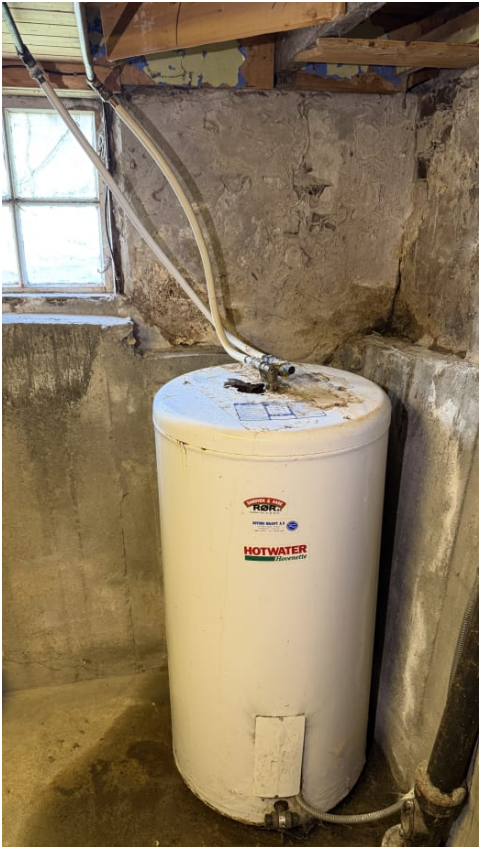
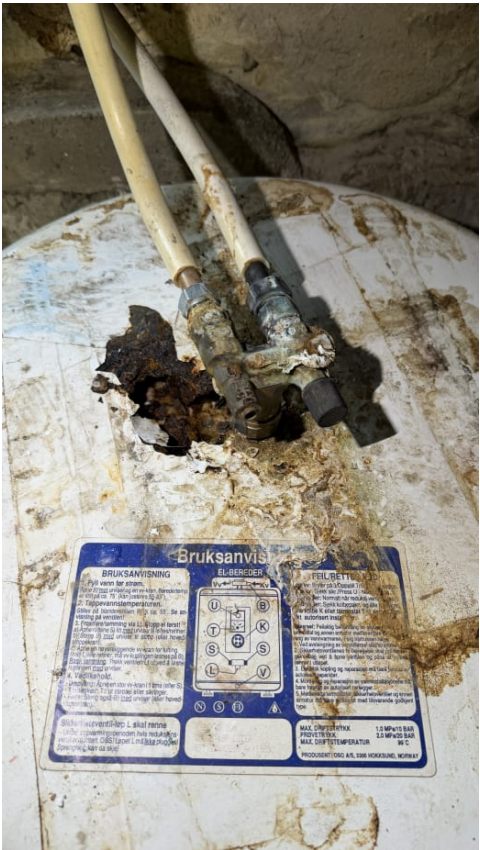
## 6.17 Varmtvannsbereder

| Korrodering og skadet innkassing til berederen, fare for lekkasje. Bereder er plassert i rom uten sluk. | |

| Varmtvannsbereder må skiftes ut. | |

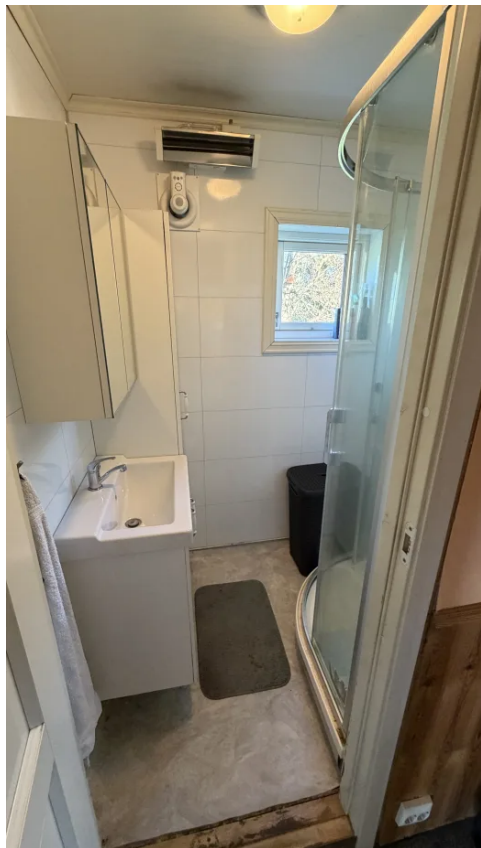
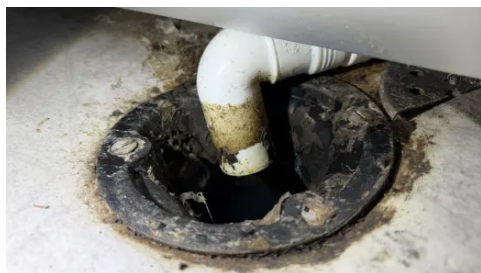
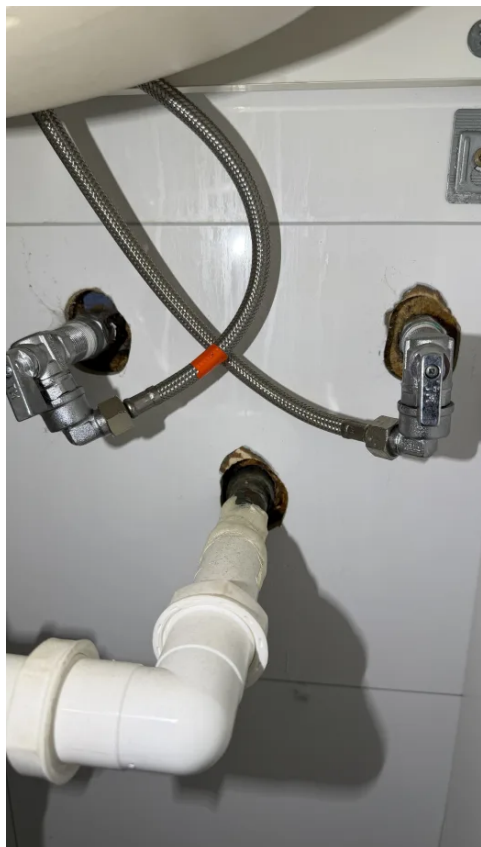
## 6.19 Våtrom: Bad

-Det ble ikke registrert fukt ved overflate målinger i våtsonen.

-Fuktmåling foretatt fra underliggende etasje, registrert noe variabel fuktverdier, trolig skyldes dette manglende ventilering i kjeller.

-Mekanisk avtrekk er ikke tilfredsstillende, manglende tillufspalte på dør. Dette kan føre til kondensskader ved bruksendring av rom,

-Det er ikke tilstrekkelig tettesjikt rundt rørføringer i vegg til servant. Økt risiko for fuktskader i omliggende konstruksjon,

-Lekkasje i overgang slange/dusjhode/blandebatteri. Påregnelig med skifte av pakninger.

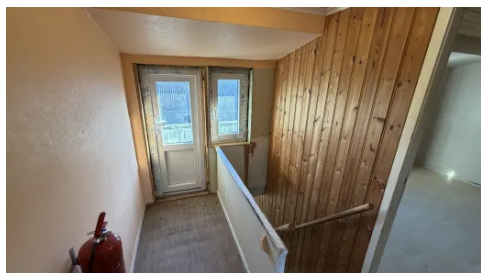
## 6.21 Øvrig: Trapp

Setgningsriss, avskalling i pusset trapp, vanger og trinn i trapp.

-Lavere høyde i kjellertrapp.

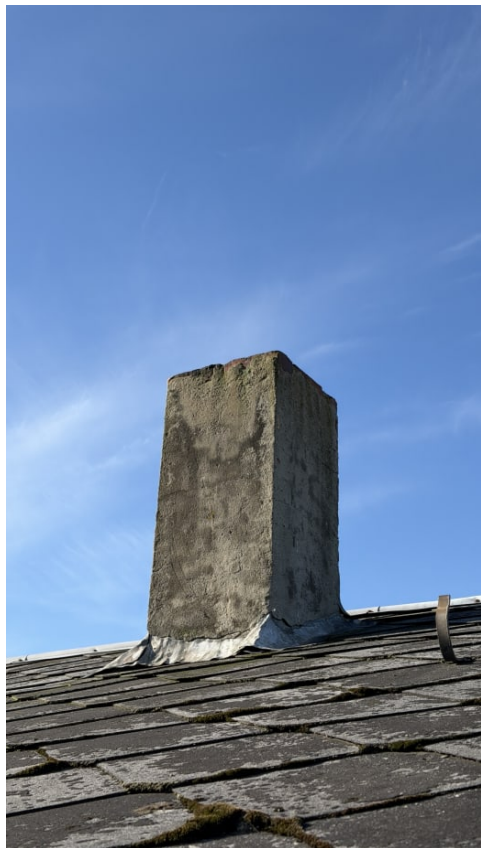
## 6.24 Øvrig: Skorstein over tak

Teglsteinspipe med ildsted i stue 1. etasje.  
 Merknader:  
 -Sprekk/bom/løse fliser omliggende ildsted i stue.  
 -Riss, stedvis bom i pusset pipeløp innvendig.
