Nordsjøvegen 150, 4352 KLEPPE

**Flott eiendom med attraktiv,  
landlig beliggenhet.  
Enebolig med 3,2 mål tomt  
med garasje/uthus.**

# Eiendom på Bore i nydelige omgivelser Renovering må påregnes.

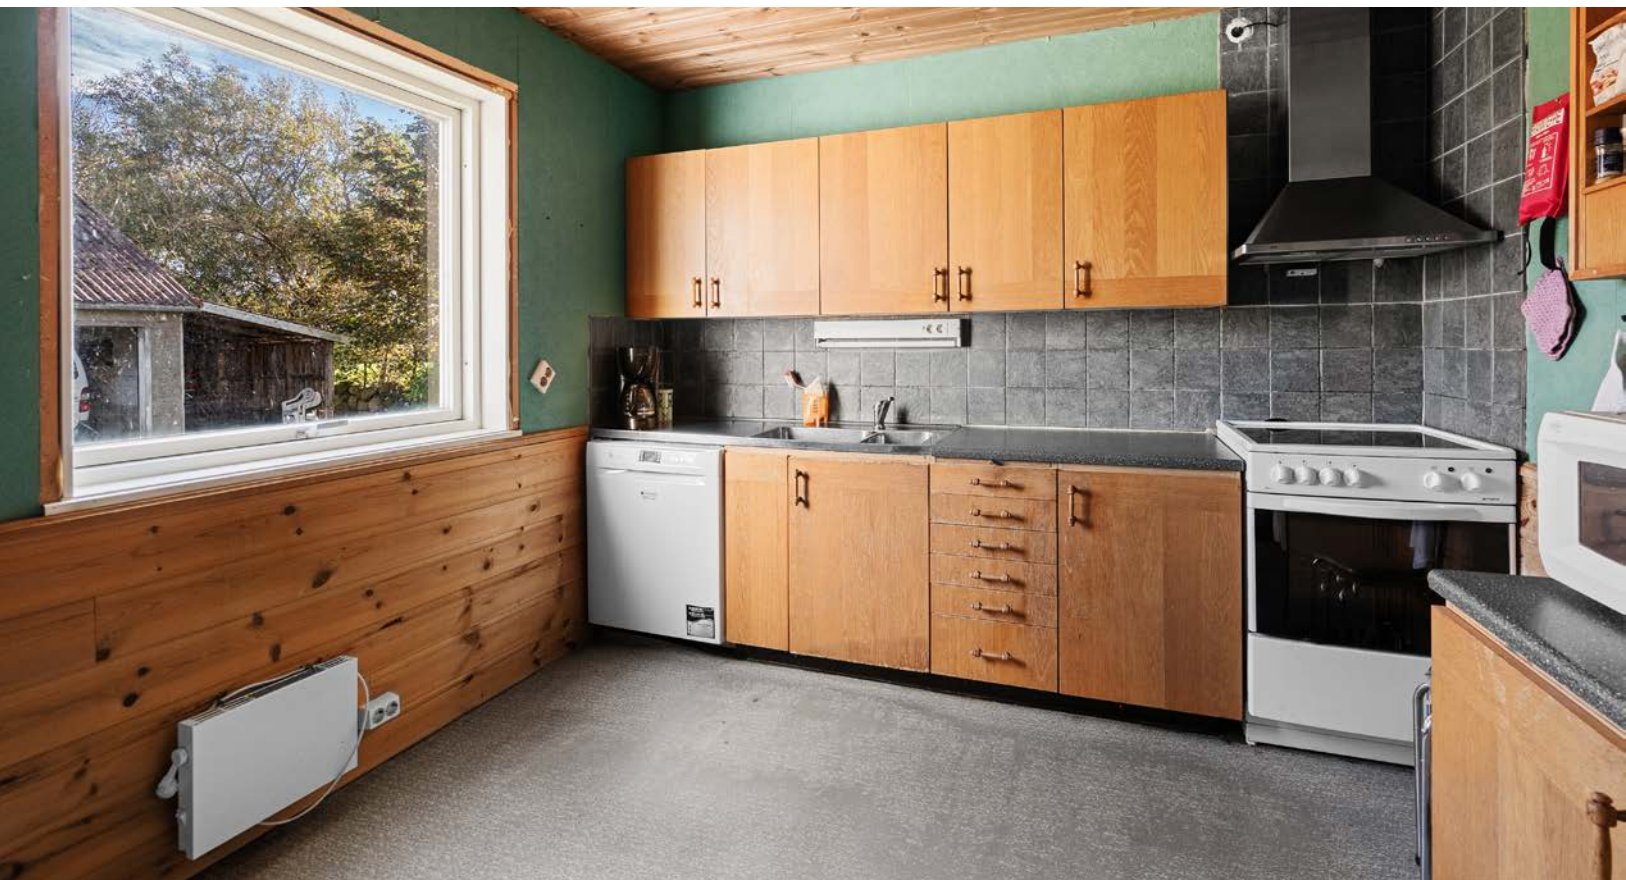
Kjøkken

Innvendige overflater fremstår slitt og er noe utidsmessig ift. dagens krav til standard.

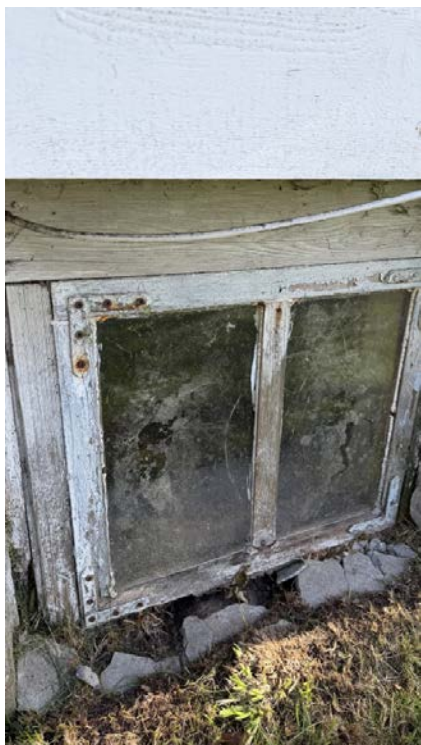
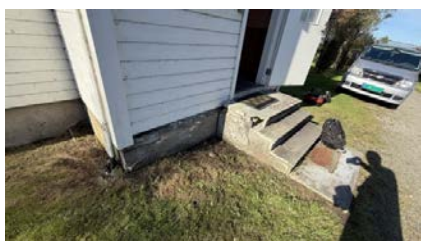
### 6.2 Grunnmur og fundament

Det observeres stedvis vanninnsig, samt salt/kalk utslag på grunnmurens innside. Dette er en indikasjon på at drenering ikke fungerer som tiltenkt, og eller at det oppstår kondensering grunnet mangelfull ventilering.

Det er ikke synlig utvendig fuktbeskyttelse på grunnmuren. Dette var på byggetidspunktet ikke vanlig og grunnmuren ble den gang innsatt med tjære og steinsatt. Over tid vil steinsettingen tilettes og dreneringsfunksjonen reduseres.

Riss/sprekker i utvendig puss på grunnmur, noe avskalninger i pussen.

| Om kjelleren ønskes benyttet til boligformål, anbefales det at grunnmuren avdekkes utvendig, fuktbeskyttes og dreneres. | |

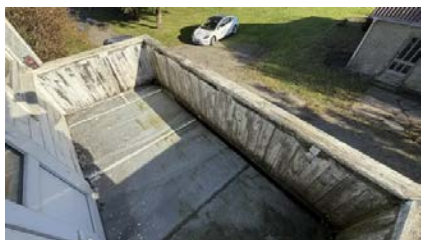
## 6.4 Balkong, terrasse, platting

Balkong er tekkt med sink. Sinksjøter er ømtålig med tanke på bevegelser i konstruksjonene og sinken tæres opp over tid. Skjøter synes sillikonert i ettertid.  
Registrert fukt i underliggende tak/vegg/gulv konstruksjon i entre. Fullstendig omfang er ikke avdekket.  
Nedbrytning/råte klending til rekkverk.  
Rekkverket målt fra 65 - 73 cm, dagens forskriftskrav på 100 cm.

Balkong må tekkes og rekkverk må utbedres for å hindre videre lekkasje og tilfredstille krav til rekkverk.

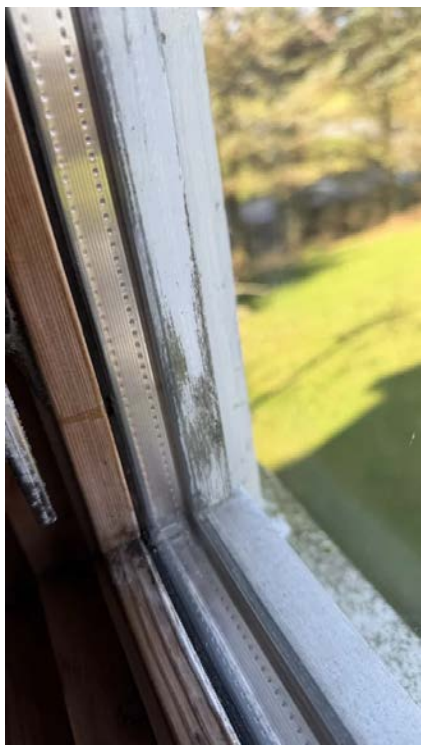
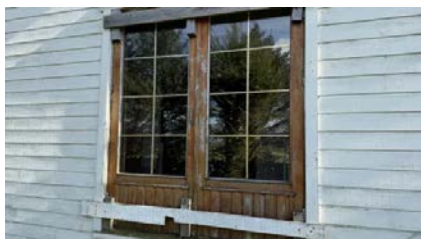
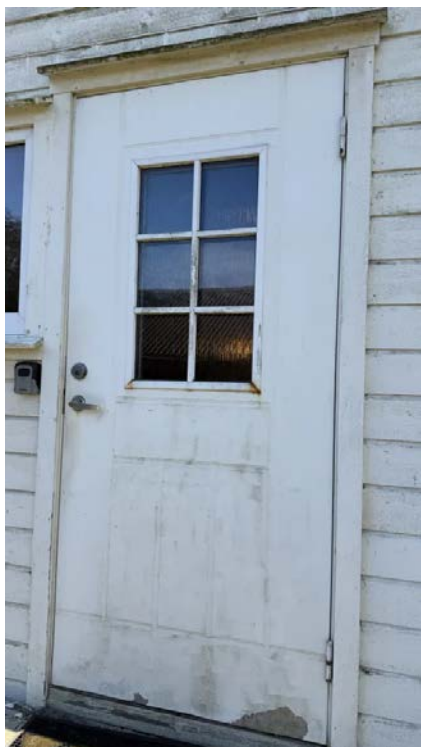
Vinduer og dører med varierende alder, hovedsakelig skiftet 2003/2014.  
Stedvis noe nedbrytning i overflater som er utsatt for sol og fuktighet.

- Ytterdører entre 1. etasje sveller i brystning.
- Eldre innad slående kjellerdør, noe slitt.
- Kondensering vinduskarmer generelt, dette skyldes for liten utskiftning av inneluften.
- Generell iring i beslag, stedvis noe korrodering i hengsler.
- Skadet vindusramme og glass i vinduer i kjelleretasjen.
- Terrassedør stue har defekt hengsler, påregnelig med utskiftning/oppgradering.

Generell rengjøring og overflatebehandlinger må påregnes.  
Generell smøring og behandling av hengsler og beslag anbefales.  
Utskifting av dører og vindu pga skade/slitasje må påregnes.

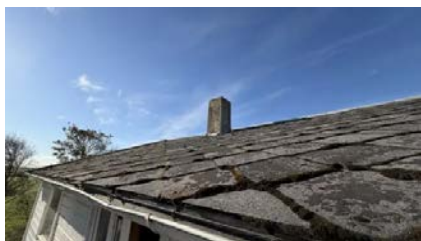
## 6.9 Taktekking

Taket er tekkt med eternittplater fra byggeåret. Det gror mose i platene, noe som tilsier at disse trekker til seg fukt.  
Normal tid før omlegging av asbestsementplater (eternitplater) er 30 - 40 år.

Taket må påregnes teknet på ny i nær fremtid da nåværende tekking er utgått på dato og det vil være tidsspørsmål når dette er uttett. Det er fare for noe råteskader i underliggende treverk om det har trengt inn fukt.

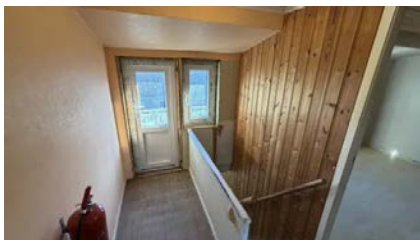
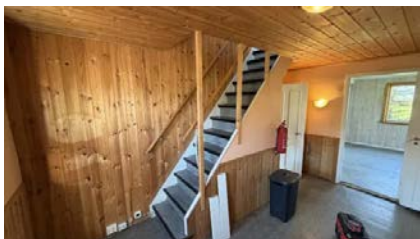
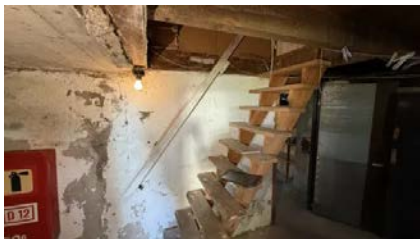
## 6.21 Øvrig: Trapp

Innvendig trapp med eldre varierende alder, stedvis nor brukslitasje, påregnelig normalt iht. alder. Trapp til kjeller ikke sikret iht. dagens krav ift. rekkverk. Lav høyde ved etasjeskiller, dagens krav til fri høyde er 2 m. Trinn i trapp er sikret iht. dagens krav. Rekkverk 2. etasje (75 cm) er lav ift dagens krav. (90 cm)

Manglende rekkverk/håndløper til utvendig trapp. Nivåforskjell på mer enn 0,5 meter der det er hardt underlag som f.eks. betong, asfalt, steinheller, må også sikres med rekkverk, gjerde, tett vegetasjon eller liknende. Setgningsriss, avskalling i pusset trapp, vanger og trinn i trapp. -Lavere høyde i kjellertrapp.
