Tilstandsrapport

Rekkehus

Fagerhaug 7, 5260 INDRE ARNA

Befaringsdato: 19.09.2024

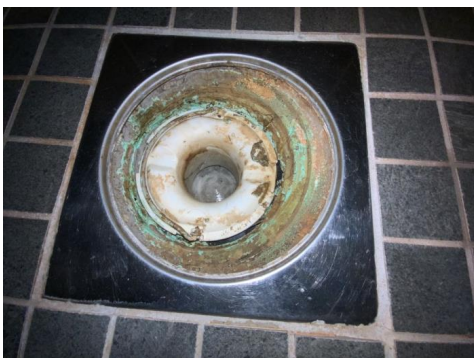
TG 1 Sluk, membran og tettesjikt

Klemring og membran er synlig i plastsluk.

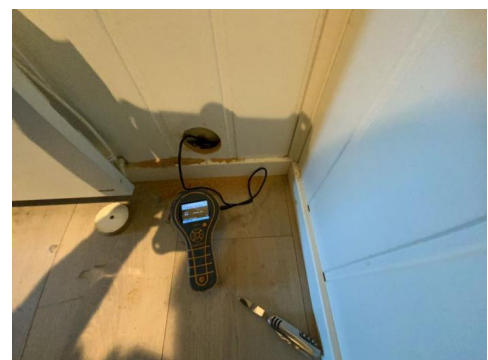
TG 0 Tilliggende konstruksjoner våtrom

Det er boret hull i gang, bak dusjkrok. Det ble ikke registrert unormale fuktverdier.

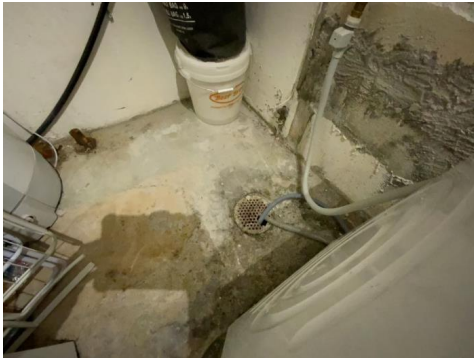
TG 3 Generell

Vaskerom, med varmtvannsbereder og opplegg for vaskemaskin.

- Våtrommet må oppgraderes for å tåle normal bruk etter dagens krav.

Vaskerom er fra byggeår.

Vaskerommet fungerer, men har opprinnelige overflater.

- Våtrommet må totalrenoveres. Alle forhold med tettesjikt, våtsone, sluk m.m. må dokumenteres.

Det er ikke behov for umiddelbare tiltak, men rommet må pusses opp for å tilfredsstille dagens krav til våtrom.

Kostnadsestimat: 50 000 - 100 000

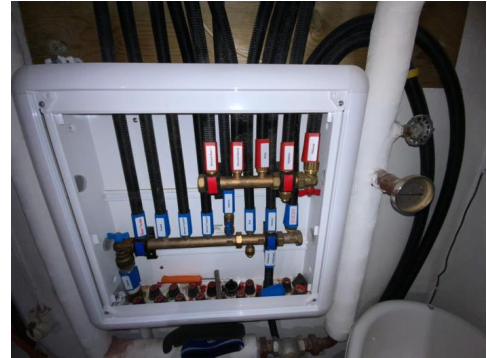
TG 1 Vannledninger

Vannledninger av rør-i-rør-utførelse.

Det ble ikke registrert lekkasje i rørfordelerskap. Rørfordelerskapet bør kontrolleres regelmessig.

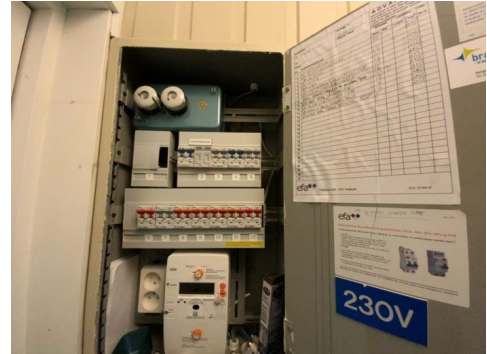
TG 2 Elektrisk anlegg

Automatsikringer med jordfeilautomater, 11 kurser, overspenningsvern og overbelastningsvern.

Nåværende eier har ikke eid boligen fra den var ny. Hva som er utført på el-anlegget av tidligere eiere er ikke kjent. Kostnader med kontroll anslås til ca kr 10 000,-. Kostnader ved retting av eventuelle feil som avdekkes er ikke vurdert.

Kostnadsestimat: Under 10 000
