Tilstandsrapport

📍 Fagerheimgata 9 E, 0567 OSLO

gnr. 227, bnr. 124

Befaringsdato: 11.09.2024

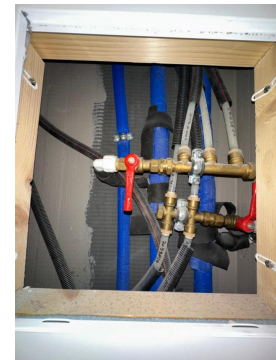
Stoppekraner plassert på bad

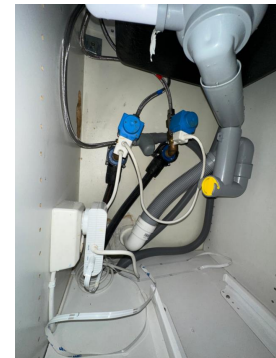
Rørproppleg i kjøkkenbenk med Waterguard

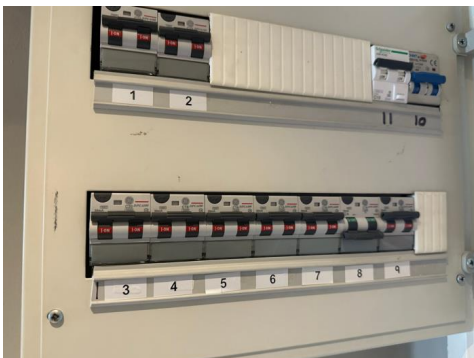
TG2 settes i følge forskrift på anlegg, uten full dokumentasjon og med samsvarserklæring på hele anlegget.

Sikringsskap med automatsikringer.

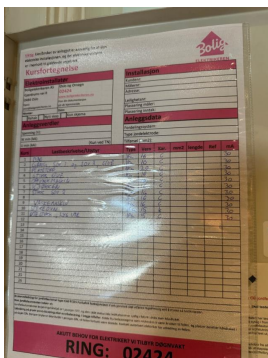
Kursoversikt i sikringsskap
