# Tilstandsrapport

Fritidsbolig

Lauvhøgdsvegen 143, 3528 HEDALEN

Befaringsdato: 15.05.2024

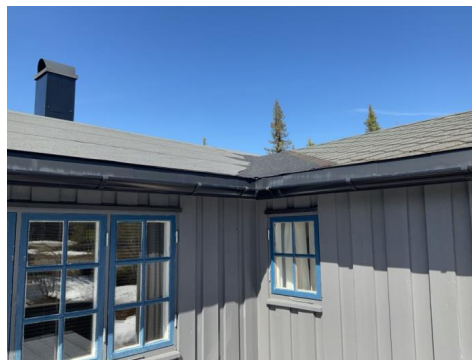
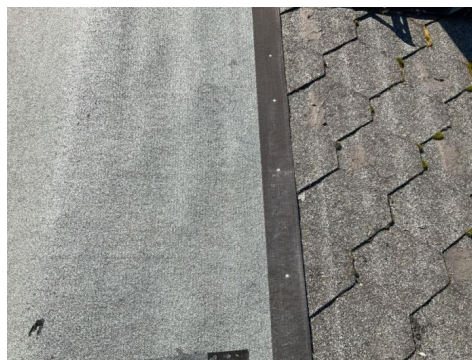
- Det er påvist skader eller avvik på selve taktekingen.
- Taktekkingen har mose og slitasje på grunn av elde.

Mer enn halvparten av forventet brukstid er oppbrukt. Løsning ved kilerenne har utførelse som kan føre til lekkasjer. Pappsikt lagt oppå shingel er av type beregnet for undertak.

Taktekking står rett og slett for utskifting. Bør iverksettes snarest for å hindre vanninntrengning i bygget.

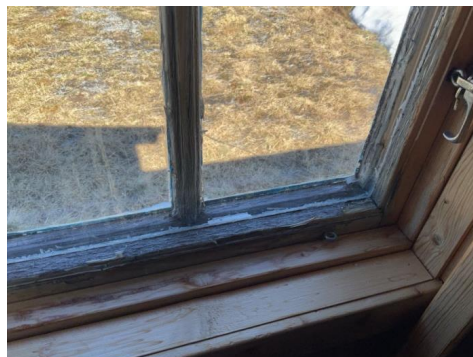
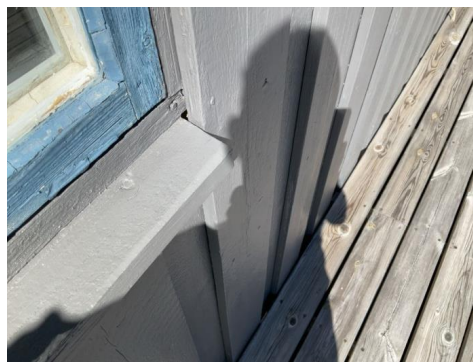
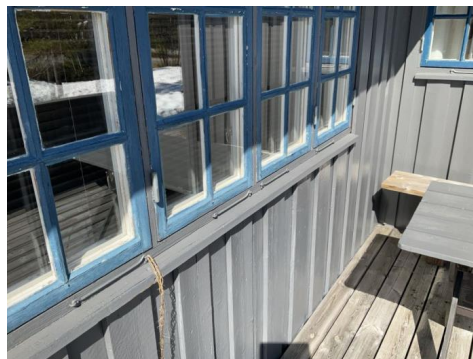
Det er registrert enkeltvinduer som tar i karm. Misfarging treverk er typisk symptom med kondensering på glass/ vinduer spesielt i vinterhalvåret ved oppvarming. Det er registrert avvik på utvendig omramming rundt vinduer. Det er stedvis glipper og hull som kan føre til at nedbør kan trekke inn bak kledning.

- Kondensering på enkelte glass har medført fuktskader i treverk som kan medføre utskiftningsbehov av enkelte vinduer.

Utvendig omramming bør gjennomgå og utbedring utføres der det er behov.

Utskifting av vinduer må vurderes.

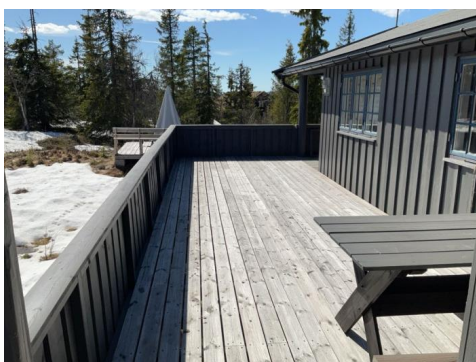
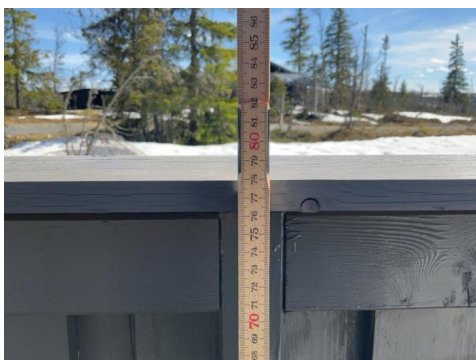
- Rekkverkshøyde må endres for å tilfredsstille krav på byggemeldingstidspunktet.

For å oppnå tg 0 eller 1 må rekkverket høynes noe. Eksisterende rekkverk vil normalt sett være tilstrekkelig ved normal forsiktig bruk.

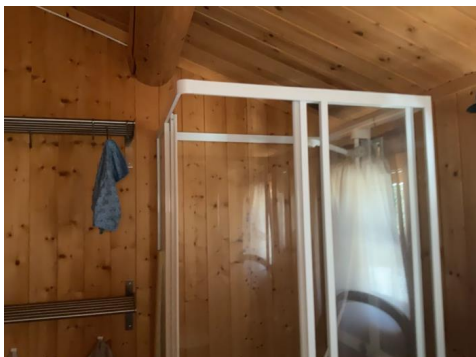
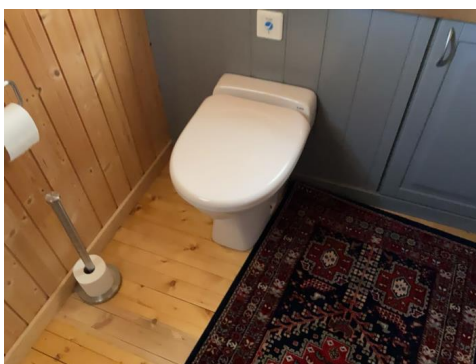
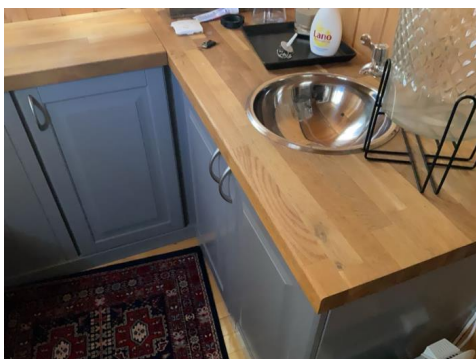
Rommet er bygd uten sluk og membran/ tettesjikt. Vannsøl på gulv og vegger kan føre til skader på bygningsdeler.

- Det er ikke påvist tilfredsstillende løsning for å synliggjøre lekkasje fra innebygget sistene.

- Det må gjøres tiltak for å lukke avviket.

Tiltak gjennomføres sammen med andre forbedringer av tettesjikt/ membran.

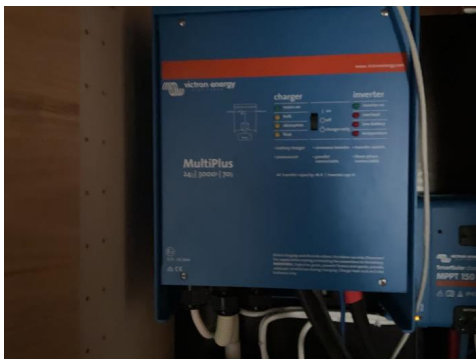
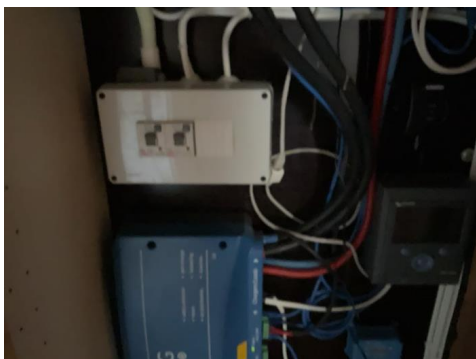
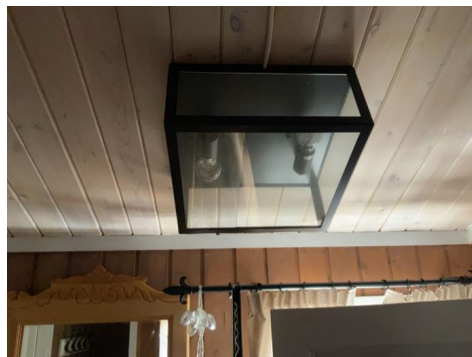
Elanlegg er ikke funksjonstestet ved befaringen. Her er det et nyere anlegg med kombinert opplegg med 12v og 230v. Sikring av barnnsikring og eksosavtrekk for bensindrevet aggregat må sjekkes og eventuelle tiltak gjennomføres.

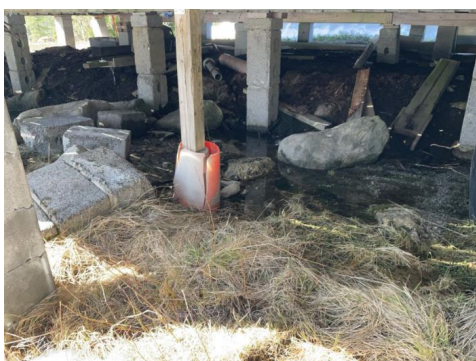
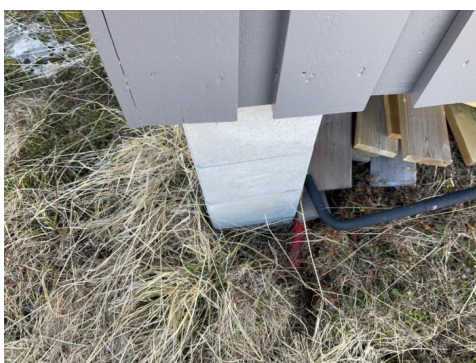
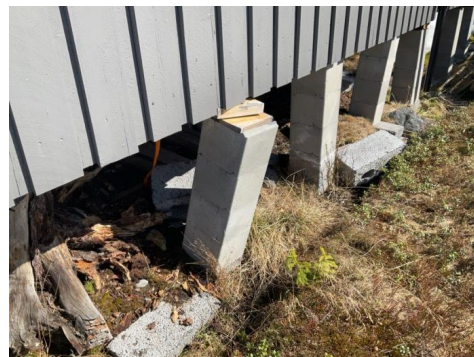
Det er registrert at det tidligere er gjort justeringer på høyder pilarer. Nye tiltak med justeringer må gjennomføres for å rette opp skjevheter. Skjeve pilarer må rettes opp. Tiltak med stabilisering av fundamentering bør gjennomføres. Dagens løsning vil føre til bevegelser gjennom året. Bevegelser vil forplante seg til bygningsdeler over fundamenter.
