Damsloraveien 6, 1940 BJØRKELANGEN

**Eldre generasjonsbolig med
dobbel garasje. Stor og solrik tomt
med mange muligheter og god
beliggenhet. Oppussingsobjekt!**

Tilstandsrapport

ENEBOLIG

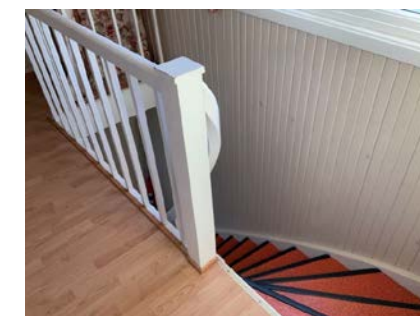
TG 2 Innvendige trapper - 2

Rett tretrapp mellom kjeller og 1. etasje.

- Det bør gjøres lokale tiltak.
- Håndløper bør monteres, men det var ikke krav på byggetidspunktet.
- Åpninger er såpass store at det ut ifra sikkerhetsmessige forhold anbefales å lage mindre åpninger.

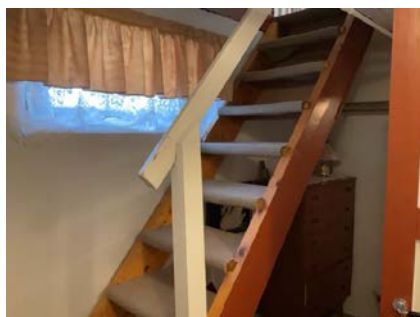
TG 2 Innvendige trapper - 3

Retttretrapp fra separat kjellerinngang.

- Rekkverket er såpass lavt at det på grunn av sikkerhetsmessige forhold anbefales økning av høyde.
- Håndløper bør monteres, men det var ikke krav på byggetidspunktet.
- Åpninger er såpass store at det ut ifra sikkerhetsmessige forhold anbefales å lage mindre åpninger.

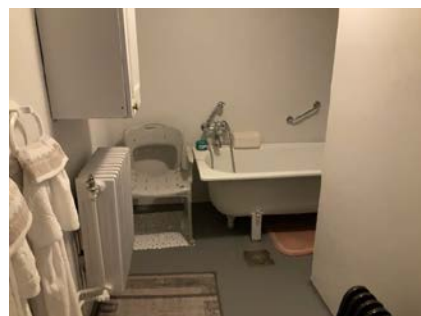
TG 2 Tilliggende konstruksjoner våtrom

- Våtrom > Kjelleretasje > Bad > Tilliggende konstruksjoner våtrom: Med overflatesøk med fuktindikator Protimeter MMS ble det påvist forhøyede fuktverdier nederst på grunnmur og i betonggulv. Grunnmur og betonggulv mot grunn på bygninger fra denne byggetiden er normalt ikke fuktsikret og kapilærsug av fukt kan forekomme. Det bør gjøres tiltak med fuktsikring av kjelleretasjen.

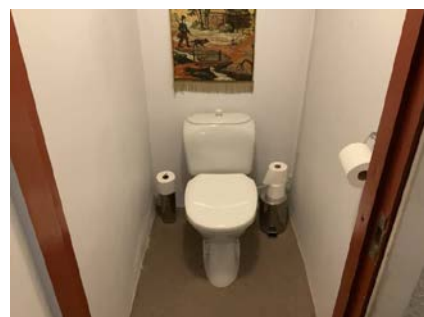
TG 2 Vannledninger

- Tekniske installasjoner > Vannledninger: Mer enn halvparten av forventet brukstid er passert på innvendige vannledninger. Det er ikke behov for utbedringstiltak siden anlegget fungerer i dag, men ut ifra alder kan skader plutselig oppstå på eldre anlegg. I forbindelse med oppgradering av våtrom vil det være naturlig med utskiftning av rør.

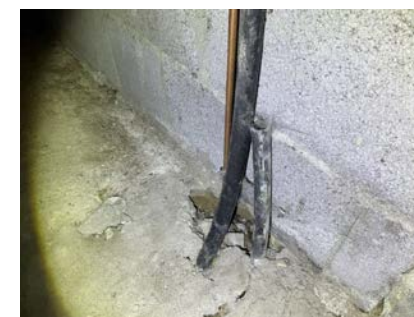
TG 1 Oljetank

Nedgravd oljetank av ukjent type. Oljetanken er ikke i bruk. Iht. eier er tanken plombert og sanert (tanken er fylt med sand).
