# Tilstandsrapport

Enebolig

Enebakkveien 44 B, 1825 TOMTER

Oppdragsnr.: 22432-1081

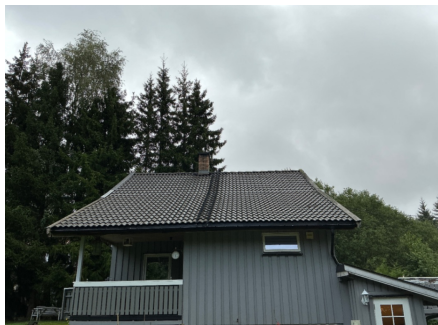
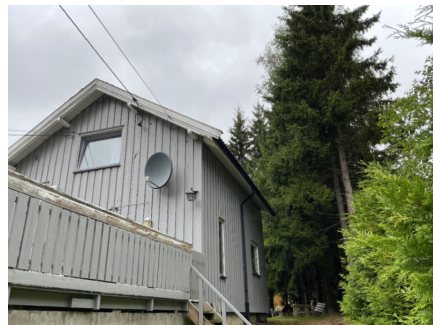
- Tidspunkt for utskiftning av undertak nærmer seg.
- Når taktekking og undertak begynner å bli gamle, øker risikoen for lekkasjer, noe som kan føre til omfattende og kostbare reparasjoner av underliggende konstruksjoner dersom en ikke foretar tiltak på konstruksjonene før dette oppstår.
- Tidspunkt for utskiftning av taktekking nærmer seg.
- Knekte takstein må skiftes.

Dersom tiltak ikke gjennomføres i tide, øker risikoen for vanninntrenging og følgeskader i takkonstruksjon, isolasjon og innvendige overflater. Dette kan medføre betydelige kostnader til utbedringer, samt redusert verdi og levetid for bygningskonstruksjonen.

Mose bør fjernes for å forhindre opphopning av fukt, som over tid kan føre til økt slitasje på taksteinen og risiko for frostskaader. Dersom tiltak ikke iverksettes, kan det føre til forringelse av taktekkings levetid og behov for tidligere utskiftning.

Knekte takstein kan medføre vanninntrengning og påfølgende fuktskader på undertak og takkonstruksjon.

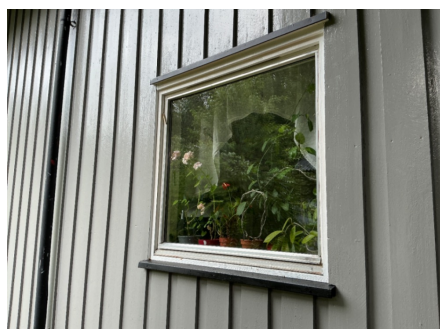
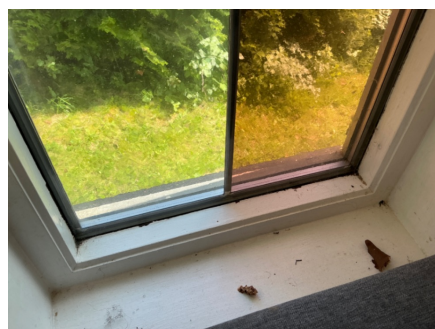
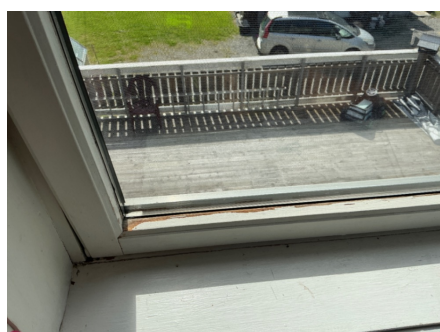
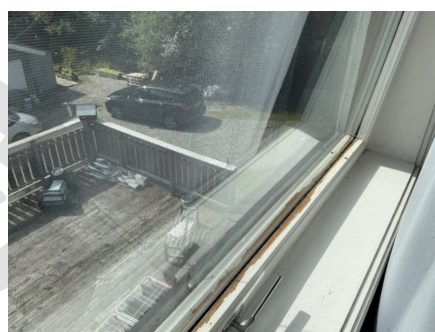
## Nyere vinduer

Det er registrert avflasset maling og sprekker i vindusforingene på kjøkkenet.

Dette kan føre til redusert tetthet og økt risiko for fuktskader i tilstøtende konstruksjoner. For å opprettholde god funksjon og hindre videre skadeutvikling anbefales det at vindusforingene repareres, vedlikeholdes eller skiftes ut.

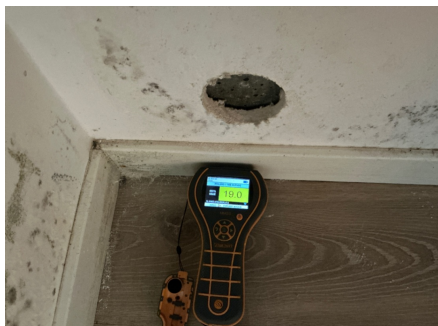
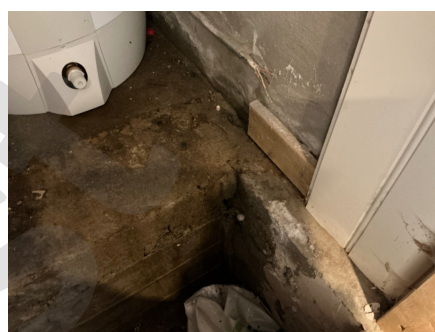
## Kryp Kjeller

Bygningen har krypkjeller under trebjelkelag og stubbegulv i deler av boligen.

Kryp Kjeller regnes for å være risikokonstruksjon som er utsatt for fukt og råteskader. Konsekvensen av manglende tilgang til krypkjeller kan være at skjulte skader utvikler seg over tid, noe som kan føre til omfattende reparasjonsbehov og økte kostnader. I verste fall kan det påvirke bygningens bæreevne og innemiljø, med risiko for helseplager og redusert verdi på eiendommen.

- Vær oppmerksom på denne risikoen, overvåk tilstanden og undersøk dette nærmere, helst med hjelp av en fagkyndig.

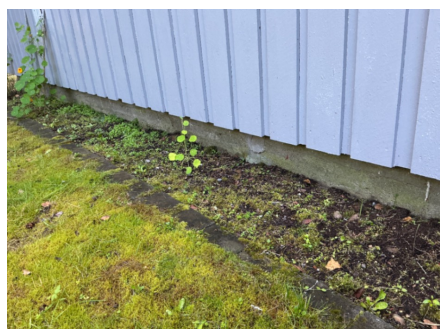
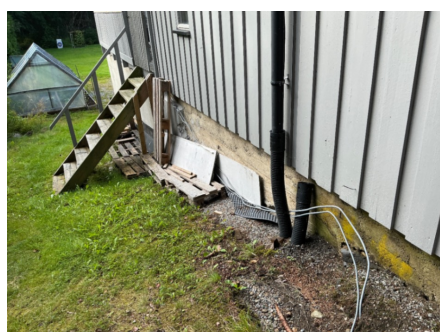
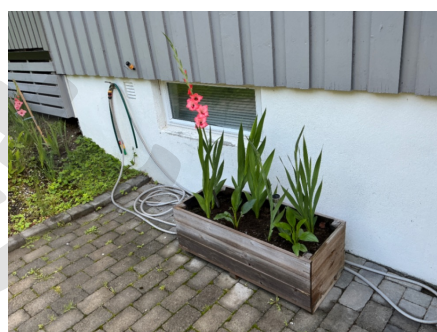
## TG 2 Grunnmur og fundamenter

Det er også påvist avflassing av utvendig maling på grunnmuren. Dette kan skyldes fuktpåvirkning, manglende vedlikehold eller bruk av uegnet malingstype. Det anbefales å skrape bort løs maling, utbedre eventuelle skader og påføre egnet maling beregnet for bruk på grunnmur. Manglende utbedring av malingavflassing kan føre til økt fuktinntrengning, som over tid kan resultere i forvitring, sprekker og svekkelse av betongens bæreevne. Dette kan igjen medføre økte vedlikeholdskostnader og redusert levetid på konstruksjonen, samt negativ påvirkning på bygningens estetiske uttrykk.
