# Tilstandsrapport

📍 Tellusvegen 13 E, 2165 HVAM

# gnr. 79, bnr. 277, snr. 23

Rapportdato: 22.12.2023

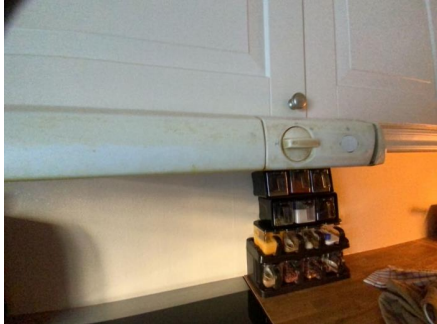
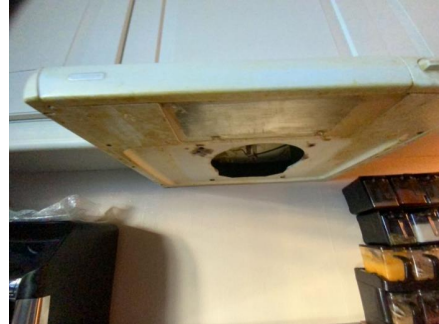
#### TG 2 Avtrekk

Det mangler filter rist og det er løst deksel på enden.

Utbedre avvik for tiltenkt filtrering av fett.

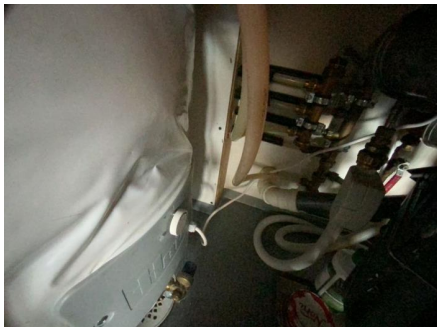
### TG 2 Vannledninger

Fordelerstamme inne i kjøkkenskap er ikke det som kalles sprutsikkert, selv om det er etablert belegg og sluk inne i underskapet på kjøkkenet.

Det bør etableres vannstopper for å sikre mot større fuktskader ved rørlekkasje.
