# Tilstandsrapport

📍 Tellusvegen 13 E, 2165 HVAM

# gnr. 79, bnr. 277, snr. 23

Rapportdato: 08.01.2024

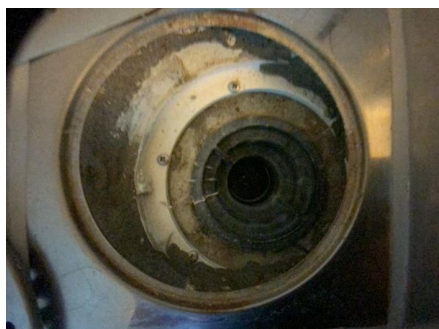
### ! TG 2 Sluk, membran og tettesjikt

Det er plastsluk og smøremembran med dokumentert utførelse.

- Mer enn halvparten av forventet brukstid er passert på membranløsningen.

- Installering av tett dusjkabinett anbefales.
- Overvåk tilstanden jevnlig. For å få tilstandsgrad 0 eller 1 må tettesjiktet skiftes ut, men tidspunktet for når dette er nødvendig er vanskelig å si noe om.

Med tanke på badets alder og datidens membran, anbefales kabinett eller oppgradering av badet. Med tanke på sluket og membranens alder vil ikke denne ha dagens kvalitet med tanke på tetthet. Derfor kan fuktskader oppstå ved en større fuktbelastning av konstruksjonene på vegger og gulv.

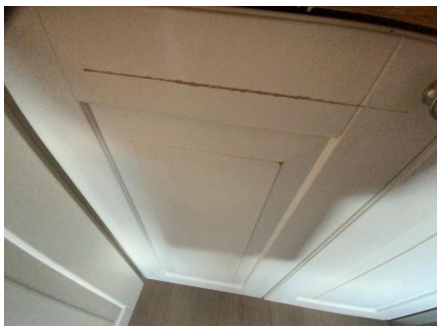
### ! TG 2 Overflater og innredning

- Det er påvist skader på overflater/kjøkkeninnredning utover normal slitasjegrad.

Det er stedvis noen merker på skapfronter og dør over vifte er ikke tilfredsstillende festet.

Dørfronter må skiftes eller males opp for å lukke avviket.

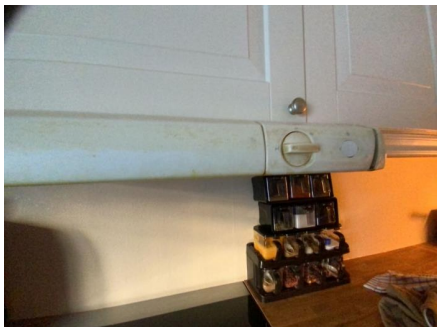
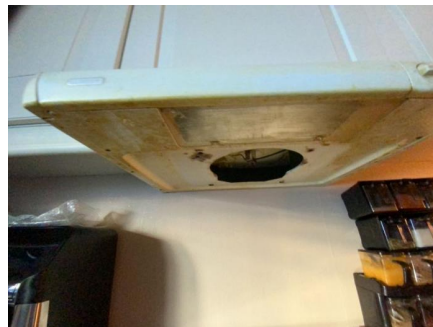
### ! TG 2 Avtrekk

Det mangler filterrist og det er løst deksel på enden.

Utbedre avvik for tiltenkt filtrering av fett.

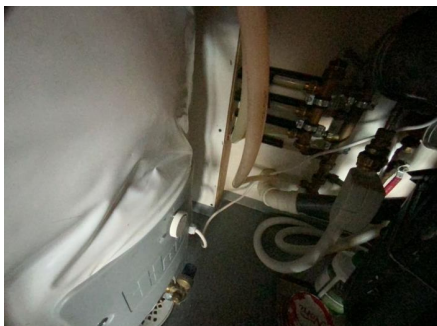
### TG 2 Vannledninger

Fordelerstamme inne i kjøkkenskap er ikke det som kalles sprutsikkert, selv om det er etablert belegg og sluk inne i underskapet på kjøkkenet.

Det bør etableres vannstopper for å sikre mot større fuktskader ved rørlekkasje.
