Tilstandsrapport

Leilighet

Langgata 102 D, 4306 SANDNES

Befaringsdato: 09.02.2026

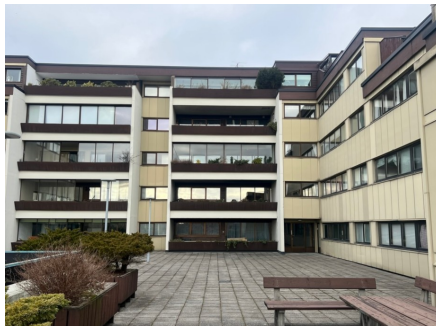
Taket er flatt tak tekket med papp eller PVC folie. Parapeter er tekket med beslag av metall.
Taket er ikke besiktiget da det ikke er tilgjengelig for inspeksjon.
Pappet tak og tak med PVC folie har normalt levetid over 30 år.

Bygget har flatt tak.

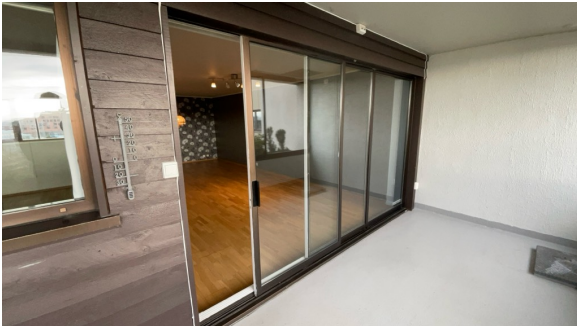
Skyvedør av aluminium

På sikt kan det bli behov for å montere skyvedør med glass med høyere isolasjonsevne.

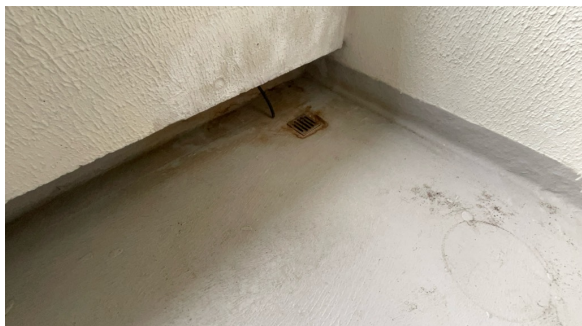
Balkong har sluk i hjørnet.

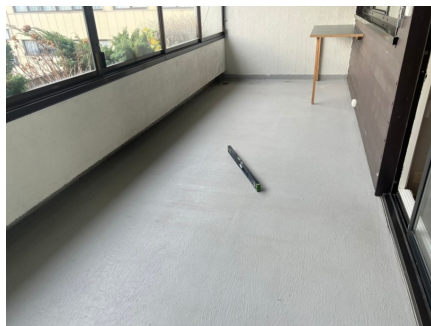
Balkong har mindre fall mot sluk enn anbefalt.

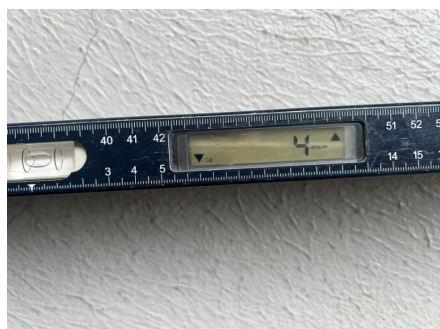
Fall mot sluk er 4 mm pr meter.
Anbefalt 1:100 fall mot sluk.

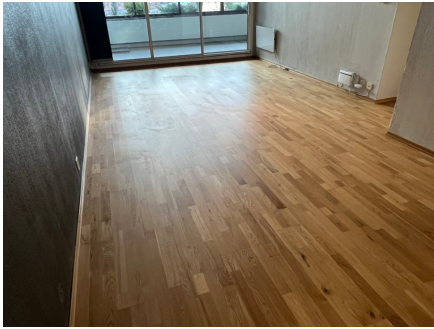
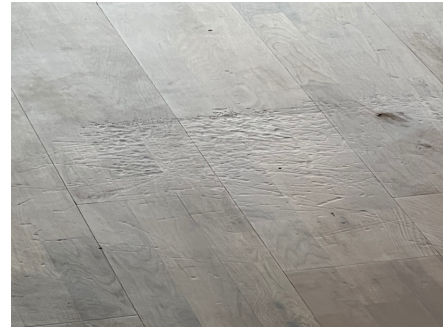
- Det er påvist fuktskader på overflater.
- Det er påvist skader på overflater.

Skadene er estetiske og trenger ikke nødvendigvis utskifting.

Gulv i stue har merker i overflaten ut over normal slitasje. Bilde fra gulv i stue

Gulv i stue har merker i overflaten ut over normal slitasje. Bilde fra gulv i stue.

- Gjennomføre ytterligere undersøkelser og foreta utbedring av skade.

Undersøk skadene nærmere.

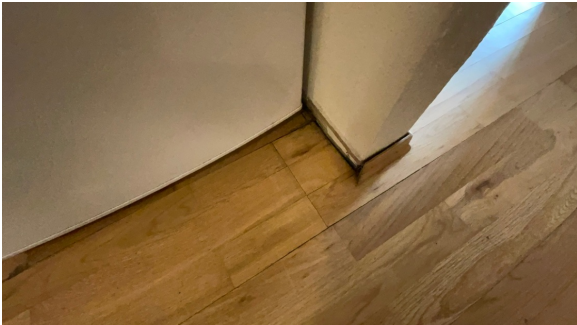
Det er fuktskade på parkett i stue og på kjøkken.

Parkett har fuktskade, her bilde fra kjøkken.

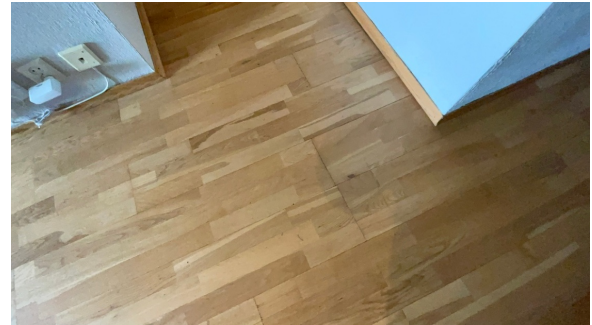
Parkett er ikke lagt fagmessig med skjøt ved siden av hverandre. Bilde fra gulv i stue ved kjøkken.

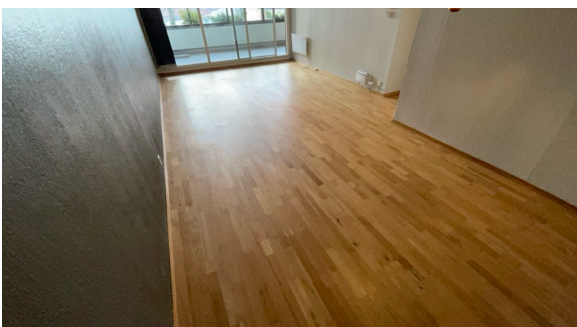
- Det er målt høydeforskjell på mellom 15-30 mm gjennom hele rommet. Tilstandsgrad 2 gis med bakgrunn i standardens krav til godkjente måleavvik.
- Målt høydeforskjell på mellom 10 - 20 mm innenfor en lengde på 2 meter. Tilstandsgrad 2 gis med bakgrunn i standardens krav til godkjente måleavvik.

Det ble målt etter skjevheter i gulv i stue.

- For å få tilstandsgrad 0 eller 1 må høydeforskjeller rettes opp. Det vil imidlertid sjelden være økonomisk rasjonelt som et enkeltstående tiltak i en bolig som dette. Dersom boligen en gang skal renoveres, kan man vurdere slike tiltak.

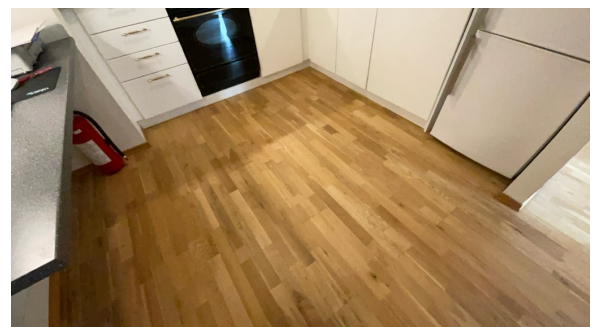
Det ble målt etter skjevheter i gulv på kjøkken.

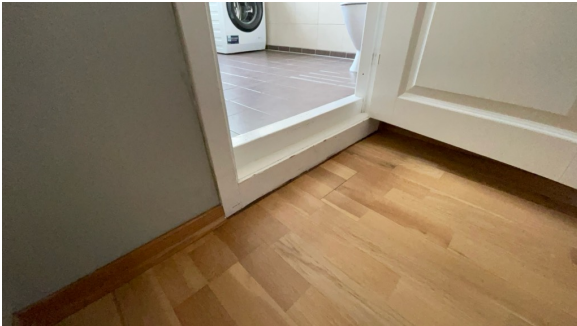
Terskell til bad har høyde 14 cm.
Lysåpning / fri bredde på dør til bad er 57 cm

Dørkarmer anbefales malt.

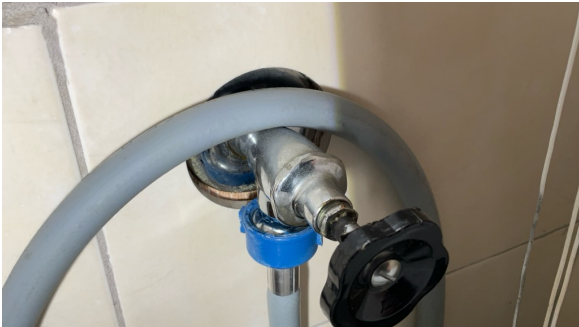
Eventuelle membraner i våtsoner er ikke kontrollerbare.

Ingen synlig membran på vegg bak fliser.
Bilde er tatt ved vannkran til vaskemaskin.

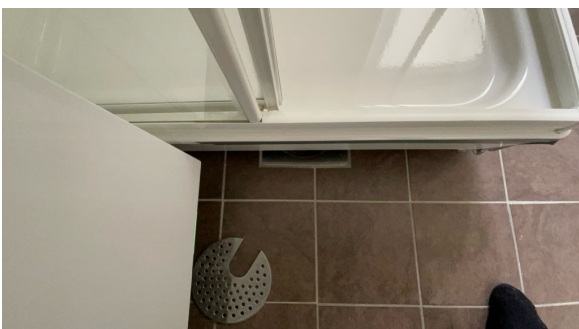
Det ble observert bom/hulrom under fliser ved sluk.

- Selv om bom eller hull lyd ikke alltid er et umiddelbart problem, bør det overvåkes nøye før eventuell utvikling i sprekker i flisfuger e.l. oppstår. Dette må en foreta tiltak for, for å begrense utviklingen.

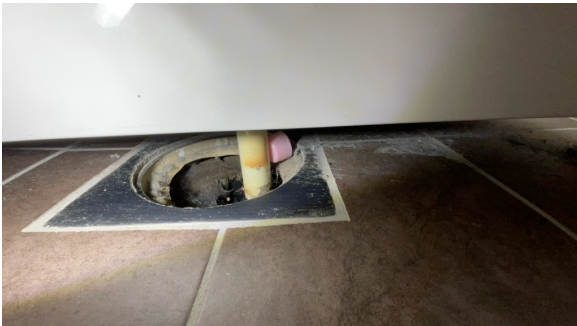
- Det er påvist mangelfull/feil utførelse rundt rørgjennomføringer e.l. som gir fare for fukt i konstruksjonen i våtsone.
- Det er rundt sluk påvist en ikke-fagmessig utførelse av membran/tettesjikt/klemring.
- Mer enn halvparten av forventet brukstid er passert på membranløsningen.

- Det er viktig å merke seg at levetiden til en membran varierer basert på kvalitet, installasjon og bruk. Eldre membraner kan bli sprø og sprekke opp, noe som fører til at de mister sin vannettende funksjon. Dette kan resultere i vannlekkasjer gjennom vegger og gulv og fuktskader.
- Konsekvensene av ikke-fagmessig utførelse rundt sluk og klemring på våtrom kan medføre lekkasjer og fuktskader.
- Eldre sluk av plast er ofte utsatt for lekkasjer og særlig i overganger. Eventuelle lekkasjer kan medføre fuktskader på tiliggende konstruksjoner.
- Andre tiltak:

Membran er synlig i sluk, men er montert over klemring.
Membran skal være montert under klemring, klemring skal være festet med skruer for å kunne gi en sikker tett løsning.

I dag brukes badet med dusjkabinett som er en løsning som fungerer med dagens bruk.
Sluk må rengjøres jevnlig for at ikke sluk skal gå tett, om klemring ikke er tett kan dette gi vannlekkasje til nærliggende konstruksjoner.
Bad anbefales oppgradert med ny sluk og nye tettesjikt/membranløsninger.
Prisestimat kan variere med ulike løsninger.

Kostnadsestimat: 200 000 - 500 000

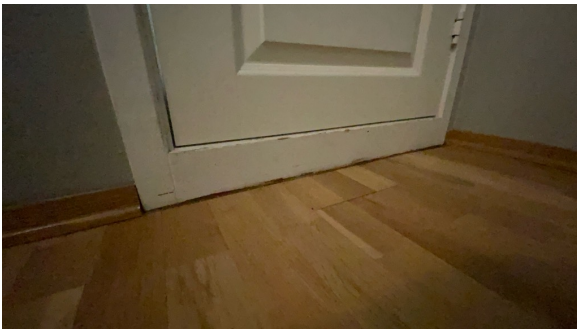
Det er ikke luftespalte i dør til bad

- Over tid kan manglende tilluftsventilering resultere i mugg- og soppdannelse, spesielt på steder som ikke får god nok luftgjennomstrømning.
- Det bør etableres tilluft til våtrommet.

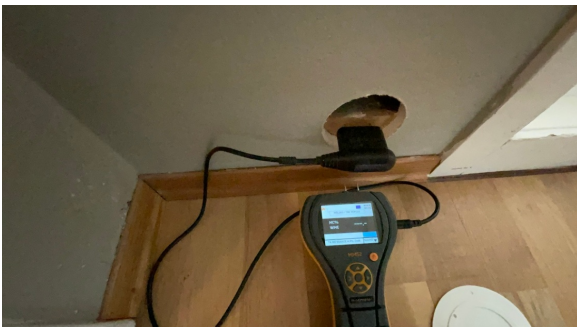
Hulltaking er foretatt, uten å påvise unormale forhold.
Hulltaking og måling etter fukt er utført i vegg ved dør til bad.
Andre vegger ble ikke brukt da disse er av betong.

Måling etter fukt i vegg er utført i vegg ved dør til bad.
Måling er utført tørt uten utslag på måleinstrument.

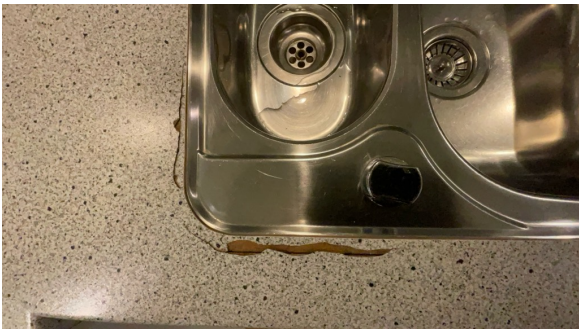
Benkeplate ved underlimet vask har stor skade.

Tilstandsgrad 3 er valgt på grunnlag av skade på benkeplate.

Benkeplate har stor skade ved underlimet vask.

- De påviste skader må utbedres.

Kostnad på benkeplate og vask er avhengig av materialvalg.

Kostnadsestimat: 20 000 - 100 000

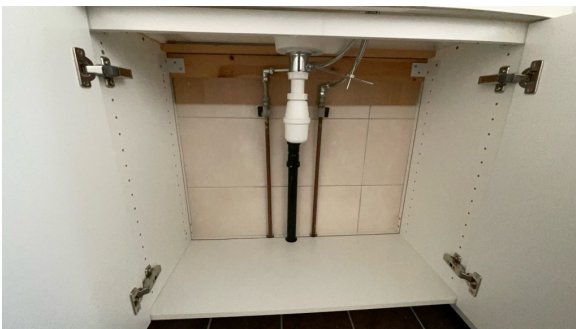
Synlige vannrør er av kobber.

- Det er ikke behov for utbedringstiltak siden anlegget fungerer i dag, men ut ifra alder kan skader plutselig oppstå på eldre anlegg.
- Tidspunkt for utskiftning av vannledninger nærmer seg.
- I forbindelse med oppgradering av våtrom vil det være naturlig med utskiftning av rør.

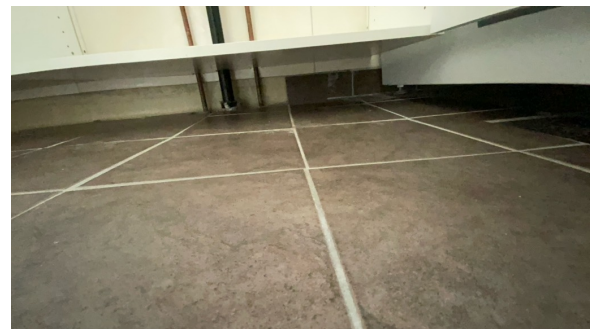
Vannrør kommer opp av gulv under vask på bad, ikke synlig membrankant på vannrør

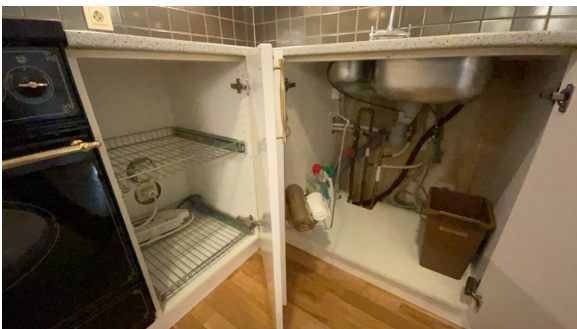
Varmtvannsbereder er montert i hjørnet på kjøkkeninnredning.

Det bør etableres inspeksjonsluke til varmtvannsbereder.
Deler av kjøkken må demonteres ved utskifting av varmtvannsbereder.
Tid for utskifting av varmtvannsbereder nærmer seg.

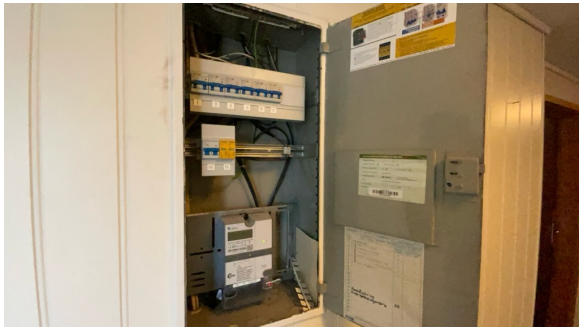
Sikringskåp er i felles gang og har automatsikringer.

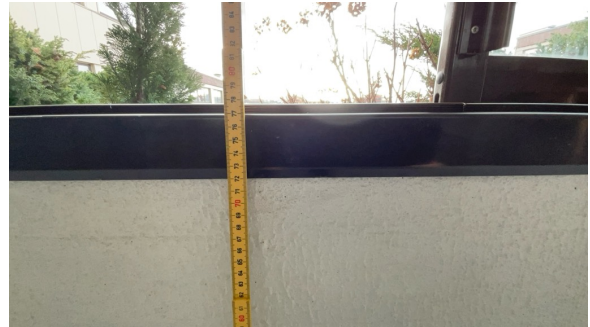
- Det er ikke foretatt radonmålinger, og bygget er heller ikke utført med radonsperre.
- Det er mangler/skader på røykvarslerutstyr ihht byggt teknisk forskrift på søknadstidspunkt og minst 1985. Dersom søknadstidspunktet er før 15.november 1984 må uansett reglene som da ble innført følges.
- Rekkverket på balkong eller terrasse er for lavt i forhold til dagens krav.

Rekkverk med balkongkasse har en høyde på 77 cm

Det anbefales å montere rekkverk med høyde 100 cm for bedre sikkerhet mot fall.
Leiligheten ligger i over 3. etasje og da er det ikke fare med radongass.

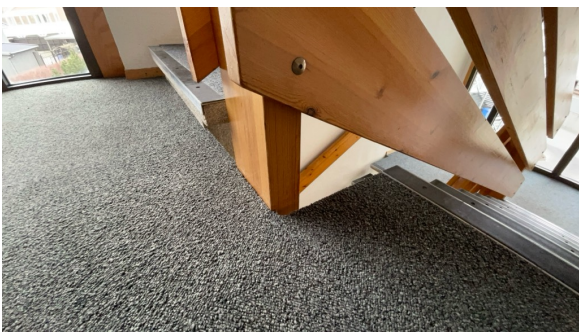
Åpninger i trapper i fellesareal har større åpninger enn 10 cm.
