Tilstandsrapport

Boligbygg med flere boenheter

Trengereidbrekka 8, 5263 TRENGEREID

Befaringsdato: 27.01.2026

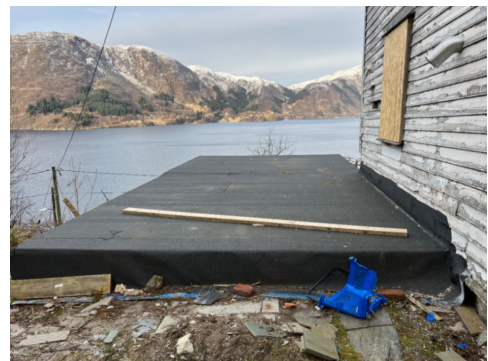
Noe uferdig arbeider på yttertak til tilbygg.

Avslutningene på yttertaket bør ferdigstilles for å sikre tilstrekkelig beskyttelse mot vanninntrenging.
Uferdige avslutninger øker risikoen for fuktskader og skade på underliggende konstruksjoner.

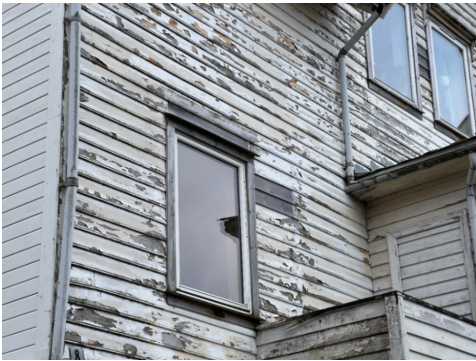
- Det er ingen eller liten lufting i nedre kant av kledning mot grunnmur.
- Det er påvist omfattende skade i fasade.
- Det er påvist råteskader i veggkonstruksjonen.

- Uten tilstrekkelig lufting bak bordkledningen kan fuktighet som trenger inn bak bordene eller gjennom veggen innenfra ikke tørke opp. Dette skaper ideelle forhold for råtesopp og muggvekst.
- Konstruksjonene må sikres mot råte, sopp og skadedyr.
- Råteskadede konstruksjoner må skiftes ut.

Dårlig kledning med råteskade på vest og nord vegg.

Det bør gjennomføres utbedring av råteskader og omfattende skader i fasaden, samt etableres tilstrekkelig lufting i nedre kant av kledningen mot grunnmur for å redusere risiko for videre råte- og fuktskader. Skjevheter og setninger i yttervegger mot nord bør undersøkes nærmere og eventuelt utbedres, da dette kan indikere svikt i konstruksjonen og medføre ytterligere skader eller redusert bæreevne.

Kostnadsestimat: 200 000 - 500 000

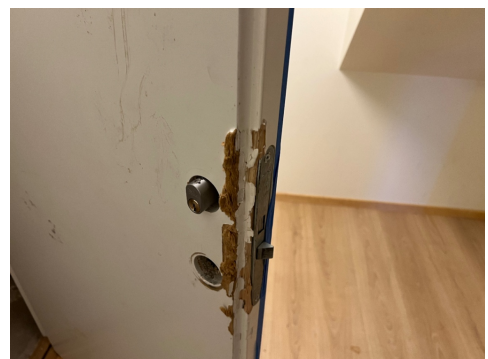
Skade på dør til leilighet.

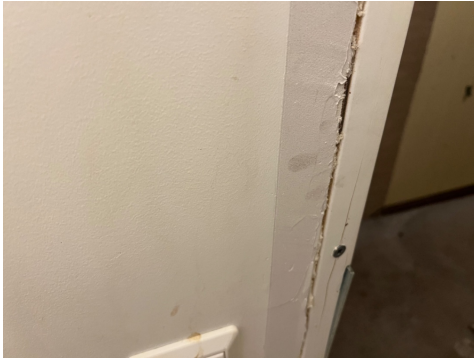
Skade på ytterdør til leilighet.

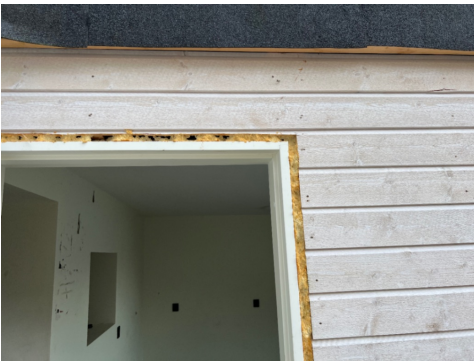
Det mangler lister til ytterdør tilbygg.

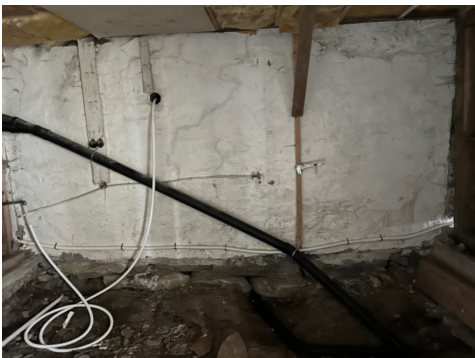
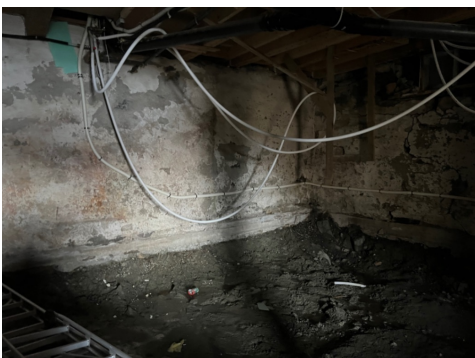
Veggene har betong/mur. Hulltaking er ikke foretatt da det ikke er fysisk mulig pga tilliggende konstruksjoner.
Gulvet er fjernet i kjeller. Deler av massen er gravd ut.
Kjeller fremstår som fuktig.

- Det er påvist indikasjoner på noe fuktgjennomtrenging i kjellergulv.
- Det er konstatert høyt fuktnivå og synlig skade i vegg.

Fuktighet i kjeller.

Delvis utgravd kjeller. Fuktighet i kjeller.

Det bør iverksettes tiltak for å utbedre fuktproblematikken i kjelleren, herunder utbedring av drenering, fuktsikring av vegger og gulv, samt vurdering av ventilasjon.
Konsekvensen av manglende utbedring er økt risiko for videre fuktskader, råte, soppdannelse og forringelse av bygningskonstruksjonene, samt mulig negativ påvirkning på innemiljøet.

Kostnadsestimat: Over 500 000

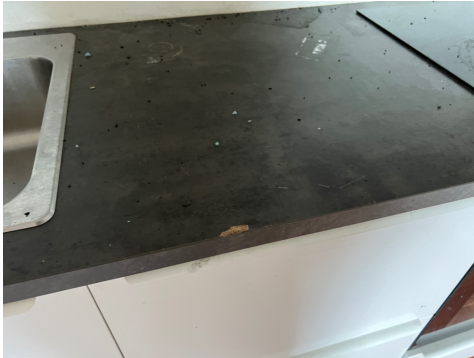
Skde på benkeplater.

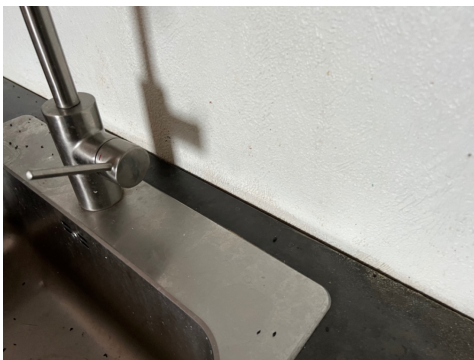
Mangler fuger mot vegg.

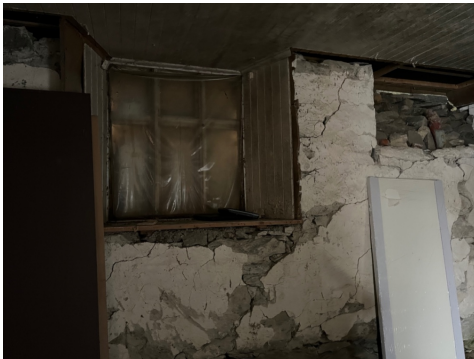
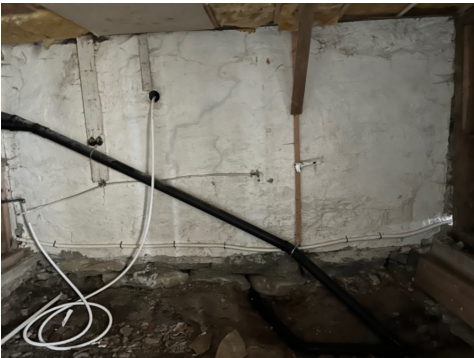
Konsekvensen av manglende tiltak kan være økte setnings-skader, redusert stabilitet og funksjonssvikt i konstruksjonen.

Sprekker i grunnmur.

Kostnadsestimat: 200 000 - 500 000
