Trengereidbrekka 8, 5263 TRENGEREID

**TRENGEREID | Bygg med
oppgraderingsbehov med
potensiale for gode leieinntekter |
Flott utsikt**

Tilstandsrapport

BOLIGBYGG MED FLERE BOENHETER

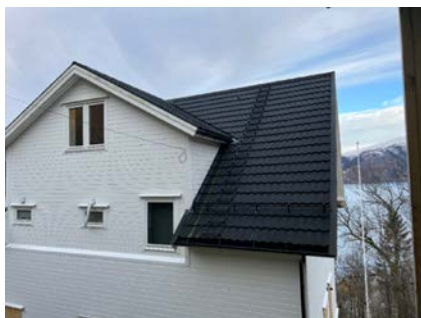
Nyere takplater på yttertaket.

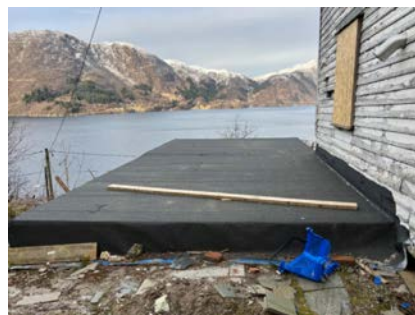
Uferdige avslutninger øker risikoen for fuktskader og skade på underliggende konstruksjoner.

Noe uferdig arbeider på yttertaket til tilbygg.

Avslutningene på yttertaket bør ferdigstilles for å sikre tilstrekkelig beskyttelse mot vanninntrengning.

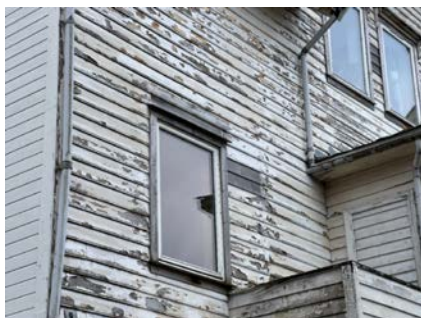
Dårlig kledning med råteskade på vest og nord veggen.

Det bør gjennomføres utbedring av råteskader og omfattende skader i fasaden, samt etableres tilstrekkelig lufting i nedre kant av kledningen mot grunnmur for å redusere risiko for videre råte- og fuktskader. Skjevheter og setninger i yttervegger mot nord bør undersøkes nærmere og eventuelt utbedres, da dette kan indikere svikt i konstruksjonen og medføre ytterligere skader eller redusert bæreevne.

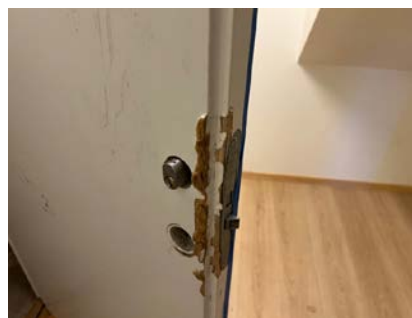
Skade på dør til leilighet.

Dørlister og avslutninger rundt flere av dørene til leilighetene bør monteres for å sikre en tilfredsstillende tetting og estetisk utførelse.

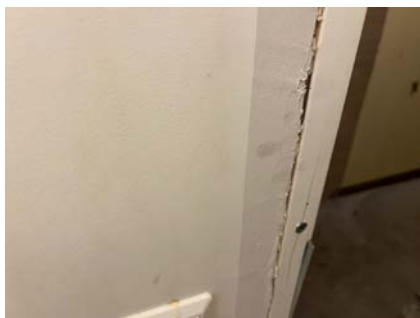
Skade på ytterdør til leilighet.

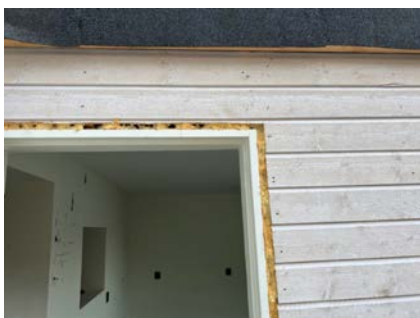
Det mangler lister til ytterdør tilbygg.

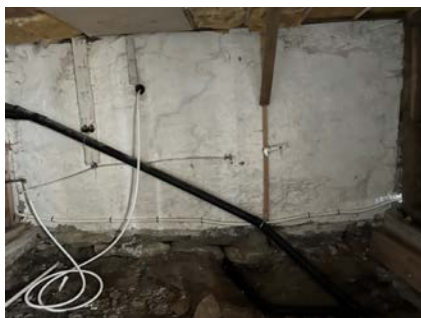
Konsekvensen av manglende utbedring er økt risiko for videre fuktskader, råte, soppdannelse og forringelse av bygningskonstruksjonene, samt mulig negativ påvirkning på innemiljøet.

Fuktighet i kjeller.

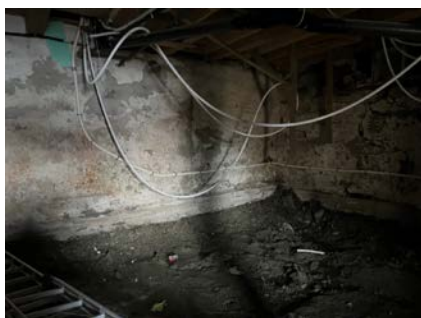
Delvis utgravd kjeller. Fuktighet i kjeller.

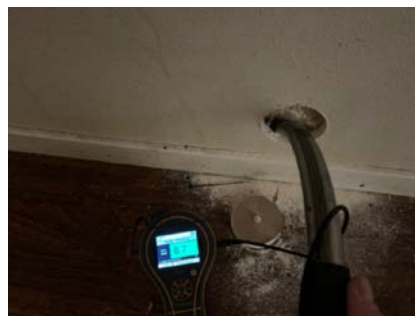
Hulltaking er foretatt uten å påvise unormale forhold. Hulltaking er foretatt i soverom. Fuktvotemåling (vekt%) i konstruksjonen ble målt til 8,7.

Det ble ikke målt unormale fuktverdier i konstruksjoner.

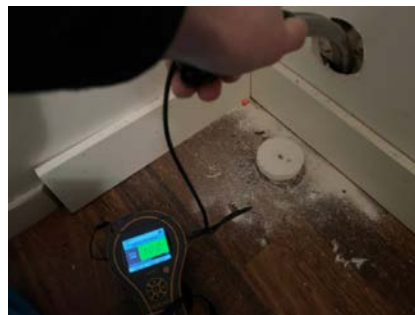
Hulltaking er foretatt uten å påvise unormale forhold. Hulltaking er foretatt i soverom. Fuktkvotemåling (vekt%) i konstruksjonen ble målt til 10.

Det ble ikke målt unormale fuktverdier i konstruksjoner.

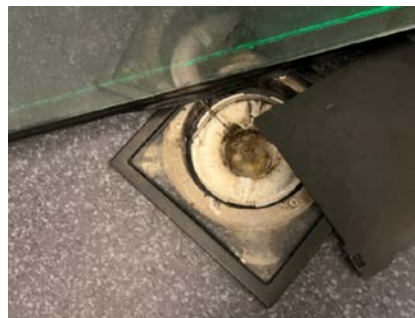
Plastsluk med klemring.
Det ble med fuktindikator ikke registrert unormale fuktverdier på baderomsgulvet
Synlig belegg som membran på badet.

Plastsluk i dusjsone.

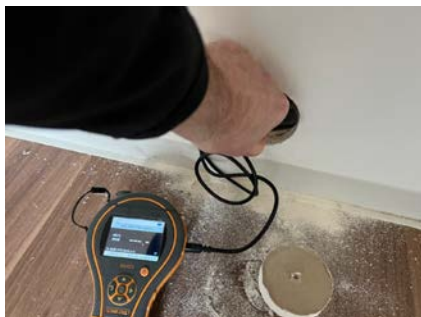
Hulltaking er foretatt uten å påvise unormale forhold. Hulltaking er foretatt i soverom. Fuktkvotemåling (vekt%) i konstruksjonen ble målt til under 6.

Det ble ikke målt unormale fuktverdier i konstruksjoner.

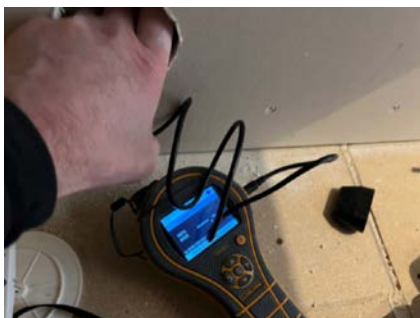
Hulltaking er foretatt uten å påvise unormale forhold. Hulltaking er foretatt i kott i knevegg. Fuktkvotemåling (vekt%) i konstruksjonen ble målt til under 6.

Det ble ikke målt unormale fuktverdier i konstruksjoner.

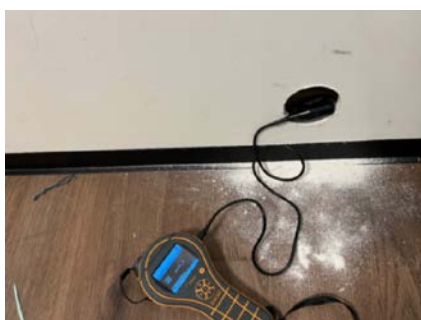
Hulltaking er foretatt uten å påvise unormale forhold. Hulltaking er foretatt i soverom. Fuktkvotemåling (vekt%) i konstruksjonen ble målt til under 6.

Det ble ikke målt unormale fuktverdier i konstruksjoner.

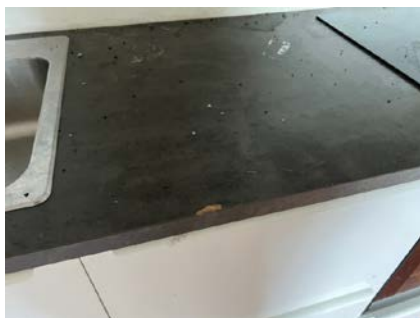
Skde på benkeplater.

Det anbefales tiltak for å fjerne muselort og hindre videre inntrenging av skadedyr, da dette kan medføre helseisiko og skade på innredningen.

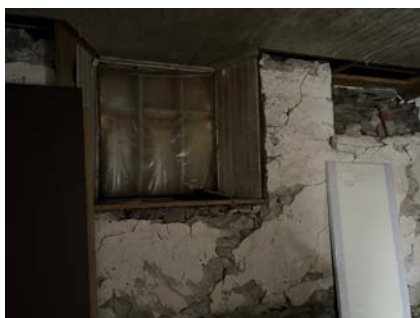
Konsekvensen av manglende tiltak kan være økte setningskader, redusert stabilitet og funksjonssvikt i konstruksjonen.

Sprekker i grunnmur.

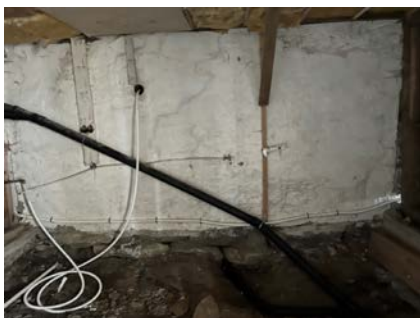
Sprekker i grunnmur.
