# Tilstandsrapport

📍 Hekkveien 3, 0571 OSLO

# gnr. 125, bnr. 119

Befaringsdato: 29.07.2025

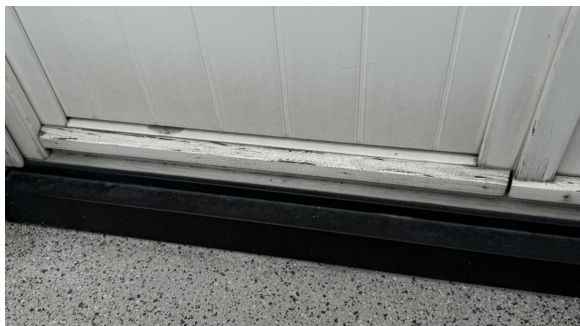
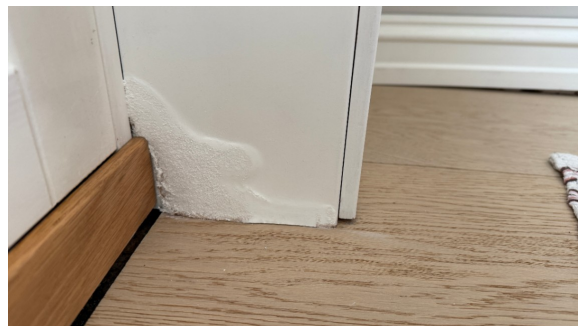
## TG 2 Balkonger, terrasser og rom under balkonger

Utgang fra stue til sydvendt balkong i betongkonstruksjoner.  
Betonggulv.

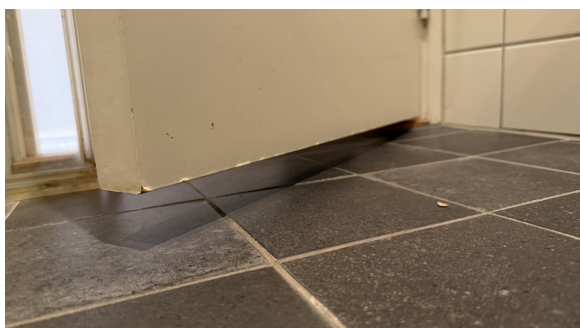
Det påpekes anydninger til svelling i bunn av baderomsdøren. Døren opprettholder fortsatt tiltenkt funksjon.  
Tilstandsgrad er satt ut ifra en helhetlig vurdering av dørene.

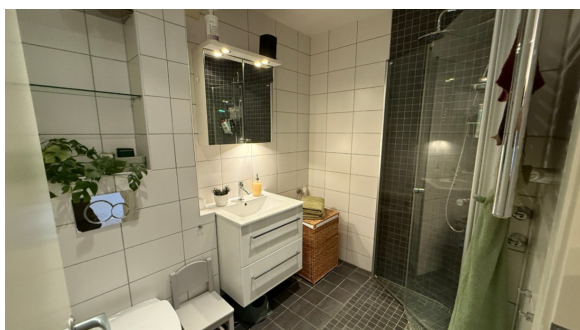
### TG 2 Overflater vegger og himling

- Det er påvist at flisfuger har riss/sprekker.
- Det er påvist sprekker i fliser.

- Fuger bør skiftes ut.

Det må påberegnes utskifting av ødelagte fliser.

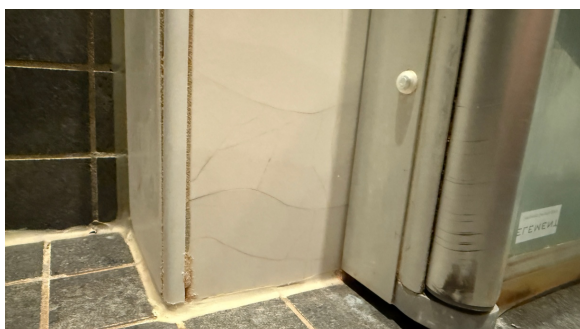
### TG 2 Overflater Gulv

- Selv om bom eller hull lyd ikke alltid er et umiddelbart problem, bør det overvåkes nøye før eventuell utvikling i sprekker i flisfuger e.l. oppstår. Dette må en foreta tiltak for, for å begrense utviklingen.

Våtrommet fungerer med avviket men utbedring anbefales.
