# Tilstandsrapport

4-roms andelsleilighet

Svartflogveien 11, 8614 MO I RANA

Befaringsdato: 24.06.2025

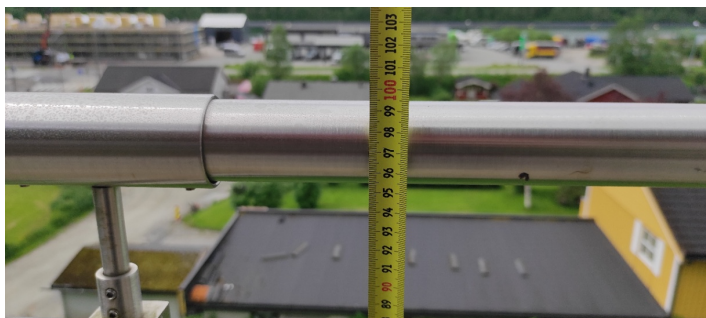
### ! TG 2 Balkonger, terrasser og rom under balkonger

Terrasse på ca. 17,7 m<sup>2</sup> med malt stående rekkverk og glass rekkverk. Rekkverket har en høyde på ca. 99 cm. Konstruksjon av tre innfestet i bygningskroppen og fundamentert på støpte peler. Adkomst via dør fra stuen.

- Rekkverket er for lavt i forhold til dagens krav til rekkverkhøyder.

- Rekkverkhøyde må endres for å tilfredsstille krav på byggemeldingstidspunktet.

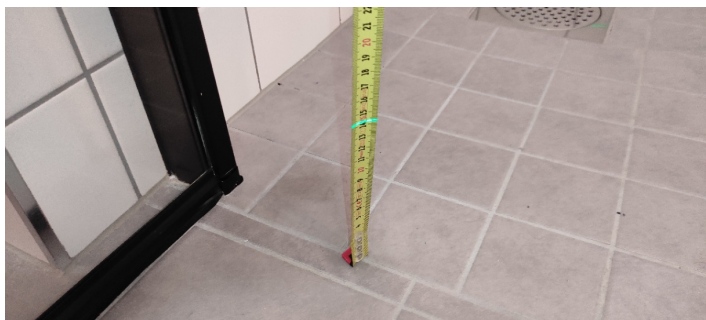
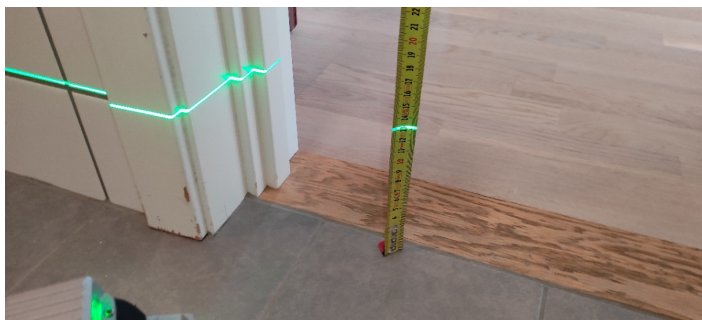
### TG 2 Overflater Gulv

Gulv er dekket med fliser og har termostatstyrte elektriske varmekabler.  
Gulvet har tilfredsstillende fall mot sluk, men høyde på tettesjikt ved dørterskel er for lav.

- Det er påvist avvik i krav til høydeforskjell/fall-løsning på våtrommet.

Gulvet har ikke en oppkant med minimum 15 mm over ferdig gulv ved dørterskel.

Vær oppmerksom ved bruk. For å få tilstandsgrad 0 eller 1 må gulvet bygges med riktig oppkant ved døren(15mm). Det vil imidlertid sjelden være økonomisk rasjonelt som et enkeltstående tiltak. Ved en eventuell renovering, påse at badet bygges med tilfredsstillende fall til sluk.

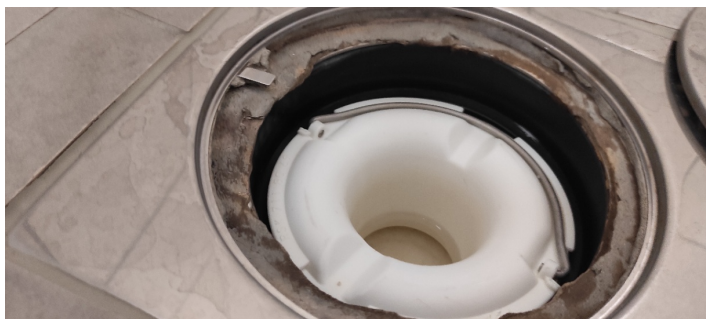
### TG 1 Sluk, membran og tettesjikt

Badet har plastsluk og banemembran med ukjent utførelse.

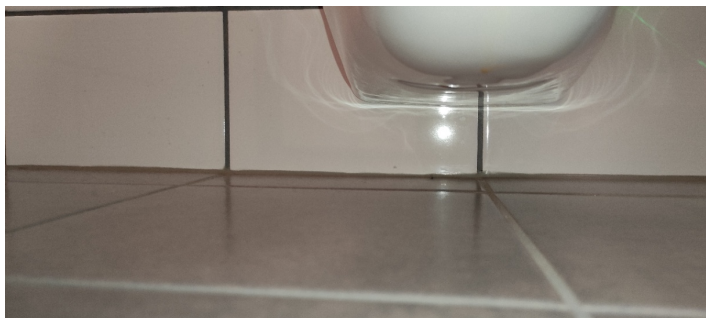
### TG 2 Sanitærutstyr og innredning

- Det er ikke påvist tilfredsstillende løsning for å synliggjøre lekkasje fra innebygget siste.

- Uten dreneringsløsning/lekkasjesikring kan lekkasjer pågå over lang tid uten å bli oppdaget. Dette kan føre til omfattende fuktskader i omkringliggende byggematerialer.

Toalettet fungerer med dagens løsning, men det bør etableres dreneringsløsning slik at eventuelt lekkasjevann fra sisternen blir synliggjort ute i våtrommet.

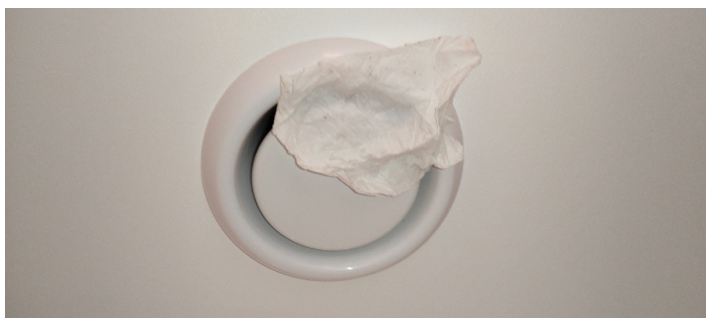
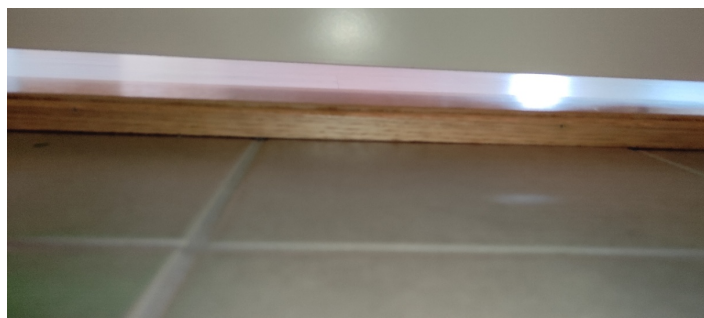
### TG 1 Ventilasjon

Det er avtrekk via ventil i himling tilkoblet balansert ventilasjonsanlegg og tilluft via luftespalte under dørbladet.

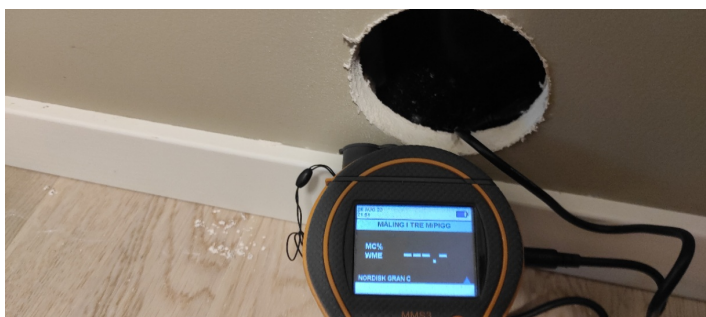
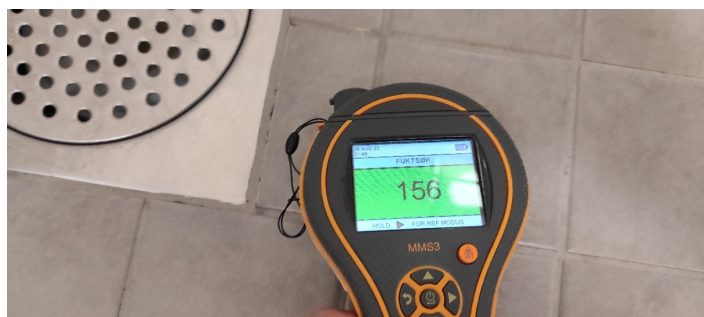
### TG 0 Tilliggende konstruksjoner våtrom

Hulltaking ble utført mot våtsone fra tilliggende soverom.

Det ble ikke registrert forhøyede fuktverdier, og måleresultatet ble ikke synlig på fuktmåleren. Dette vil si at trevirket inneholder mindre enn 8% fuktighet. Generelt bør ikke fuktigheten i trevirket ligge høyere enn 15%.

Det ble og utført fuktsøk på gulvet i området rundt sluken, og det ble ikke registrert forhøyede fuktverdier.

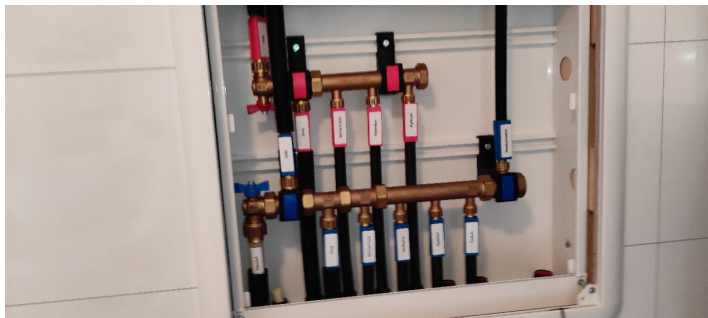
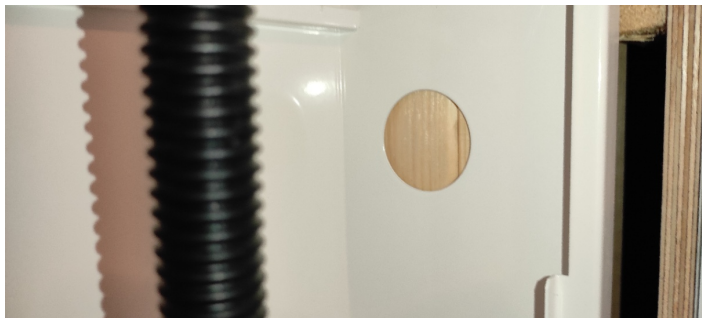
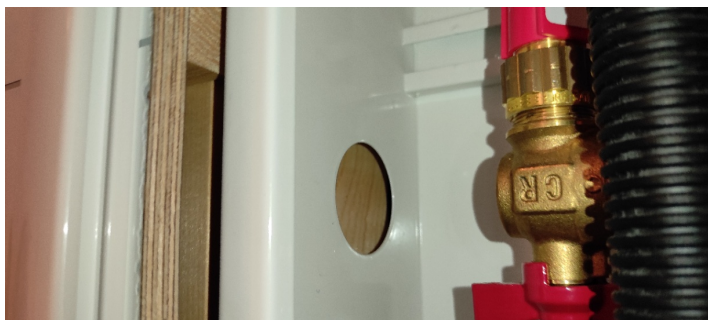
### TG 2 Vannledninger

Vannledninger av plast (rør-i-rør).  
Stoppekraner plassert i rørskap på tekniskrommet.  
Kraner er funksjonstestet og har tilfredsstillende vannmengde/trykk ved samtidig tapping.

Rørskapet er ikke tilstrekkelig tettet.

Rørskapet bør tettes tilstrekkelig for å unngå vanninntrenging ved en eventuell lekkasje i skapet.
