Tilstandsrapport

📍 Moivegen 30 , 4737 HORNNES

gnr. 24, bnr. 5

Rapportdato: 24.03.2026

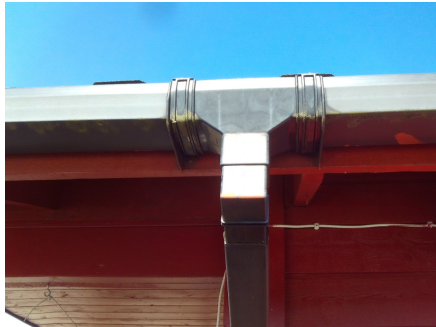
Eldre plastrenner i fra byggeåret.

- Det er ikke krav om utbedring av snøfangere opp til dagens krav.
- Overvåk tilstanden jevnlig. For å få tilstandsgrad 0 eller 1 må beslag/renner/nedløp skiftes ut, men tidspunktet for når dette er nødvendig er vanskelig å si noe om.

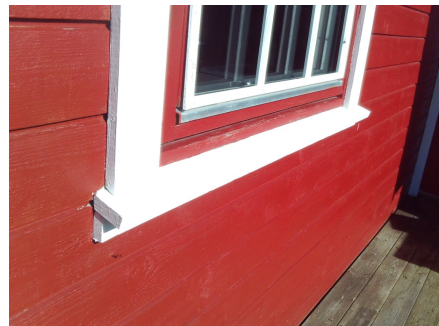
Kledning med tilhørende belistninger

Noe lite tilgang på luft ved ringmur

- Det bør foretas tiltak for å bedre lufting av kledningen.
- Uten tilstrekkelig lufting bak bordkledningen kan fuktighet som trenger inn bak bordene eller gjennom veggen innenfra ikke tørke opp. Dette skaper ideelle forhold for råtesopp og muggvekst.

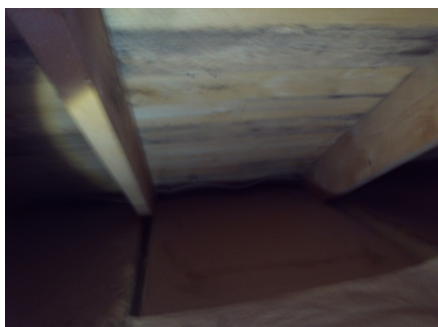
Noe blåved på undertaket enkelte steder.

- Det er ikke behov for utbedringstiltak.
- Lufting/ventilering bør forbedres.

Anbefaler at luftespalter blir åpnet opp med en lekte på midten som vil forbedre luftsirkulasjonen betaktelig.

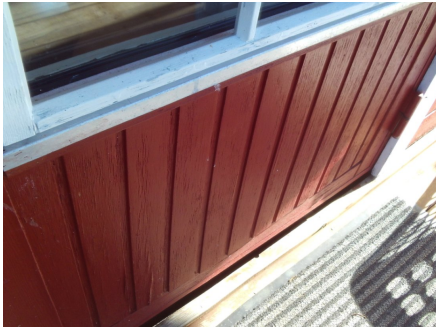
Noe slitt på utvendig brystning

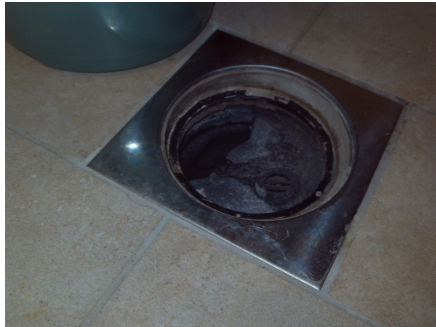
Sluk ved vaskekkum

- Overvåk tilstanden jevnlig. For å få tilstandsgrad 0 eller 1 må tettesjiktet skiftes ut, men tidspunktet for når dette er nødvendig er vanskelig å si noe om.
- Det er viktig å merke seg at levetiden til en membran varierer basert på kvalitet, installasjon og bruk. Eldre membraner kan bli sprø og sprekke opp, noe som fører til at de mister sin vanntettende funksjon. Dette kan resultere i vannlekkasjer gjennom vegger og gulv og fuktskader.
- Overvåk tilstanden jevnlig. For å få tilstandsgrad 0 eller 1 må slukløsningen skiftes ut og sannsynligvis må også membransjiktet skiftes/utbedres. Det er imidlertid vanskelig å si noe om tidspunktet for når dette er nødvendig.

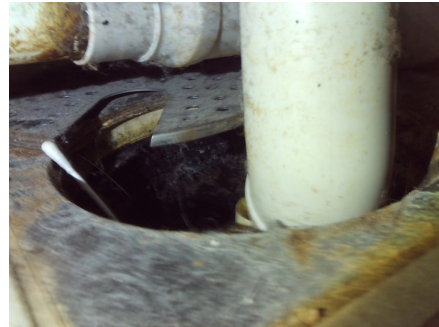
Sluk under dusjkabinett

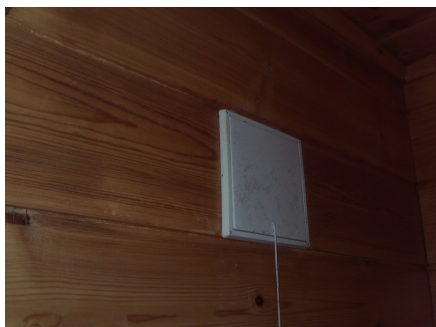
- Dårlig ventilasjon på et våtrom kan føre til alvorlige konsekvenser som fuktskader og muggvekst.

Ventil i ytterveggen.

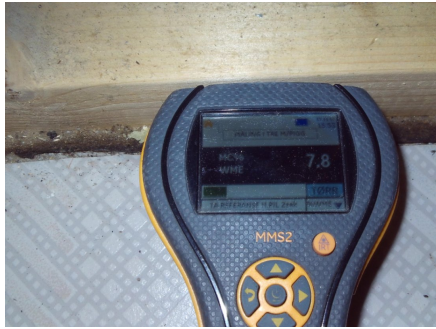
Fuktmåling er foretatt i åpen vegg mot bod, uten å påvise unormale forhold. Måleresultat: 7,8 vektprosent.

Fuktmåling i åpen vegg i mot bod

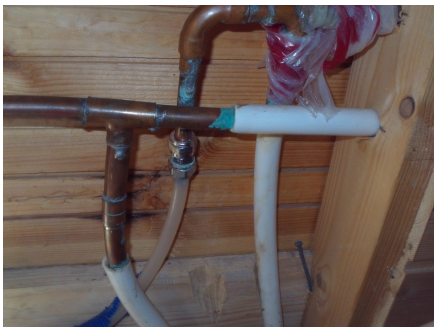
Eldre kobberør til bad/vaskerom.

- Tidspunkt for utskiftning av vannledninger nærmer seg.
- Det er ikke behov for utbedringstiltak siden anlegget fungerer i dag, men ut ifra alder kan skader plutselig oppstå på eldre anlegg.
- I forbindelse med oppgradering av våtrom vil det være naturlig med utskiftning av rør.

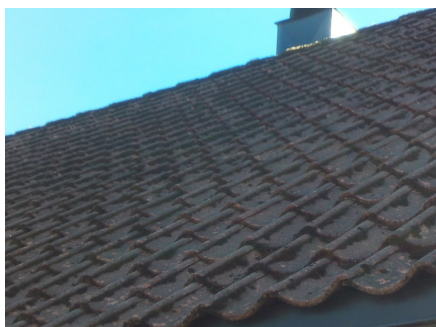
Eldre takstein i fra byggeåret.

- Tidspunkt for utskiftning av takteking nærmer seg.
- Når takteking og undertak begynner å bli gamle, øker risikoen for lekkasjer, noe som kan føre til omfattende og kostbare reparasjoner av underliggende konstruksjoner dersom en ikke foretar tiltak på konstruksjonene før dette oppstår.
- Lokal utbedring må utføres.

En må beregne å bytte undertekking med sløyfer og lekter når taksteinen skal byttes.

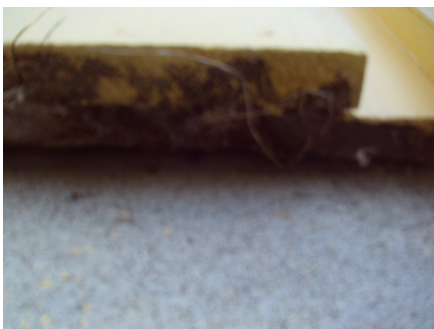
- Det er ingen eller liten lufting i nedre kant av kledning mot grunnmur.
- Det er avvik:

- Uten tilstrekkelig lufting bak bordkledningen kan fuktighet som trenger inn bak bordene eller gjennom veggen innenfra ikke tørke opp. Dette skaper ideelle forhold for råtesopp og muggvekst.
- Tiltak:

Lite/ingen lufting bak kledning ved grunnmur

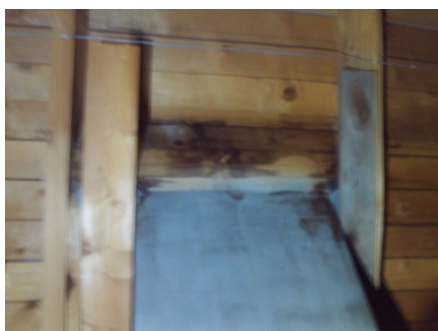
- Det er begrenset/dårlig ventilering av takkonstruksjonen.
- Det er påvist fuktskjolder/skader i takkonstruksjonen.

Isolasjonen er klemt helt opp til undertaket ved isolerte skråtak flere plasser. Eldre lekkasje ved ene pipe.

Eldre fuktmerker i rundt pipe. (Er nå helbeslått over tak)

- Lufting/ventilering bør forbedres.

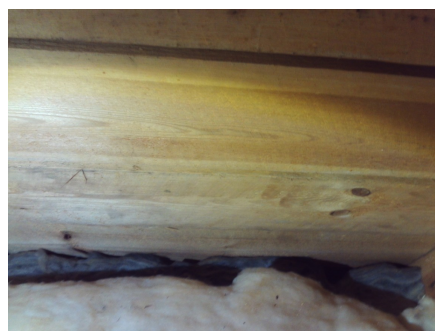
Lite/ingen lufting i mellom isolasjon og undertak.

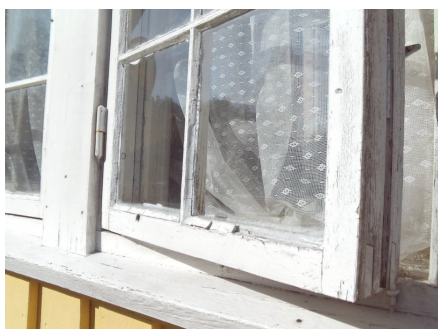
- Karmene i vinduer er slitte og det er sprekker i treverket.

Slitasje på utvendig karm og ramme.

- Det må påregnes noe vedlikehold og at enkelte vinduer må skiftes ut.

En god del vedlikehold må beregnes på denne type vinduer med enkelte utskiftninger på noe sikt.

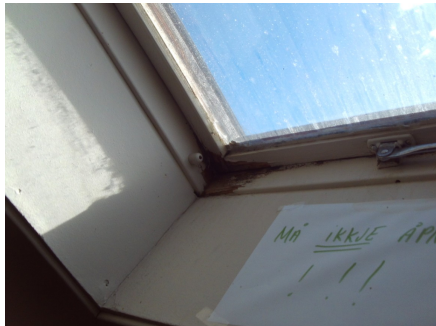
- Det er påvist noen glassruter som er punktert eller sprukne.
- Karmene i vinduer er slitte og det er sprekker i trevirket.

Et eldre slitt/skadet takvindu.

Vinduet må beregnes og skiftes ut i sin helhet.

Kostnadsestimat: Under 20 000

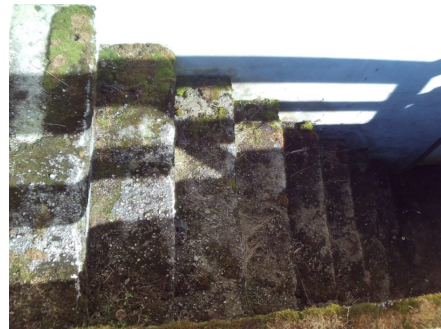
- Betongtrapp har mindre sprekker/skader

Eldre utvendig støpt kjellertrapp.

Noe vedlikehold/oppgraderinger av kjellertrapp bør beregnes.

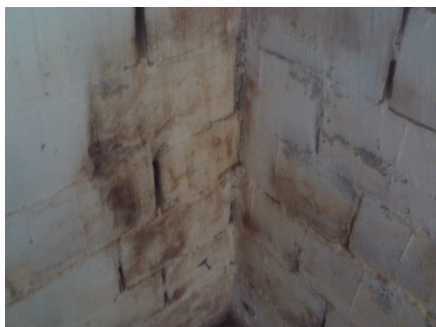
Det var ikke vanlig med fuktsperre (plast under fundamenter og gulvstøp i denne byggeperioden som gjør at det alltid vil kunne komme opp noe jordfuktighet i fra grunnen. Noe fuktvandring ble registrert ved søk direkte på støpte gulv og nedre del av grunnmur. Er også en del fuktmerker og saltslag på grunnmur og støpte gulv.

Fuktvandring og eldre fuktmerker

Det er viktig at ikke grunnmur blir foret ut og lukket inne før årsaken til noe fuktighet er blitt utbedret. Fungerer med dagens bruk som en grovkjeller.

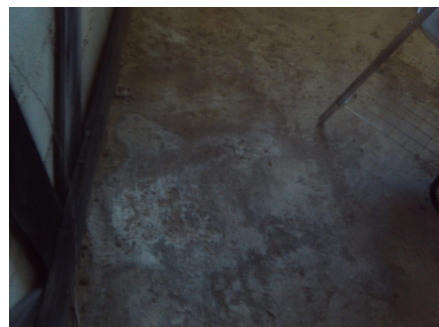
Saltutslag på støpte gulv

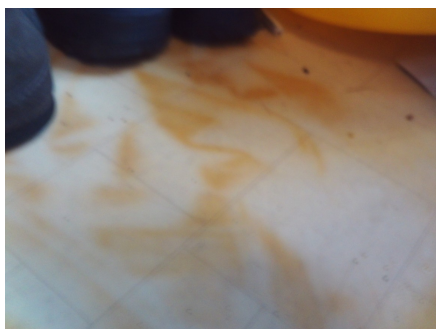
Noe misfarging på belegget.

Fungerer med dette avviket.

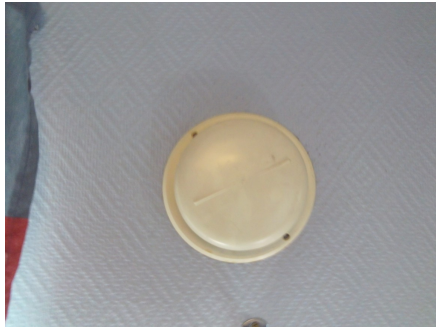
Ventil i ytterveggen.

- Elektrisk avtrekksvifte bør monteres for å lukke avviket.
- Dersom avviket ikke utbedres vil det være fare for dårlig luftskifting og resultere i høy luftfuktighet og utvikling av skader.

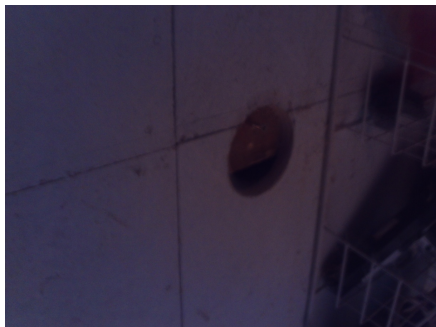
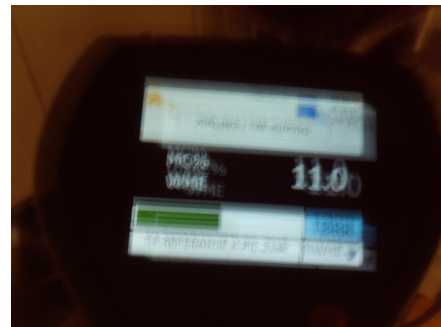
Hulltaking er foretatt i vegg i trapperom til kjeller, uten å påvise unormale forhold. Måleresultat: 11.00 vektprosent.

Hulltaking fra trapperom til kjeller.

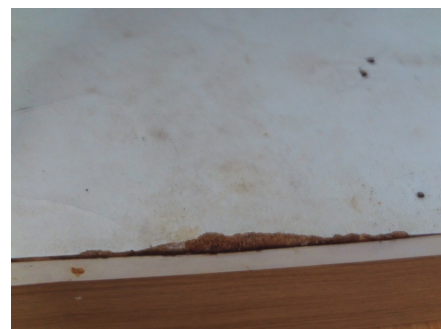
Bunnplate har svellet noe under vasken.

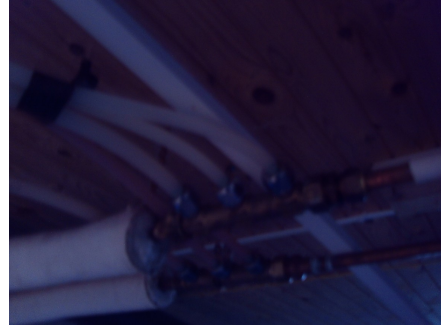
- Det er påvist at eventuelt lekkasjevann fra rør i rør system ikke ledes til sluk eller annen kompenserende løsning.
- Mer enn halvparten av forventet brukstid er passert på innvendige vannledninger.

Åpne koblinger. (ingen fordelerskap)

- Det bør foretas tiltak på anlegget som sikrer bedre løsning på eventuelt lekkasjevann fra rør i rør system.
- Det er ikke behov for utbedringstiltak siden anlegget fungerer i dag, men ut ifra alder kan skader plutselig oppstå på eldre anlegg.

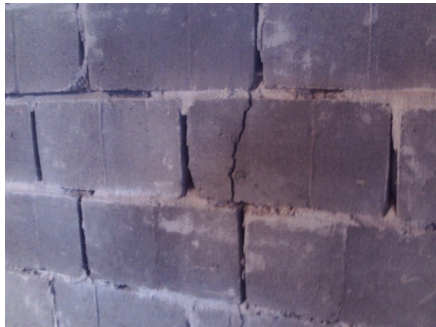
- Grunnmuren har sprekkdannelser.

En sprekke i grunnmur innvendig i grovkjeller ble registrert.

Følg med på om det skulle være noen bevegelser i denne sprekken. Skulle det være det må tiltak vurderes.

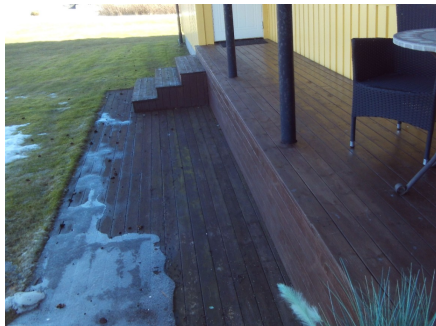
Skulle vært en sikring/rekkverk

- Det bør gjennomføres radonmålinger.
- Rekkverk må monteres på balkong eller terrasse for å lukke avviket.
- Det er ikke krav om utbedring av rekkverkshøyde opp til dagens forskriftskrav.
- Håndløper på innvendig trapp bør monteres, men det var ikke krav på byggetidspunktet.
- Rekkverk på innvendig trapp må monteres for å lukke avviket.

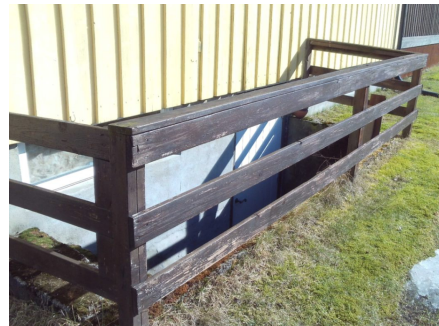
Lav høy og store åpninger i rekkverk.
