Tilstandsrapport

📍 Siebkes gate 5A , 0562 OSLO

gnr. 229, bnr. 72

Rapportdato: 12.04.2026

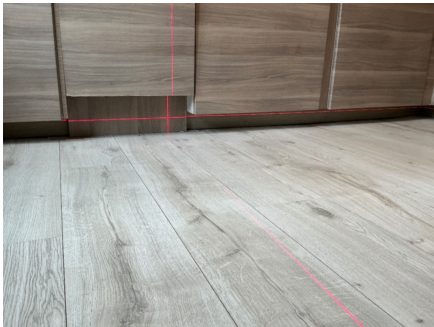
- Målt høydeforskjell på over 20 mm innenfor en lengde på 2 meter. Tilstandsgrad 3 gis med bakgrunn i standardens krav til godkjente måleavvik.
- Målt høydeforskjell på over 30 mm gjennom hele rommet. Tilstandsgrad 3 gis med bakgrunn i standardens krav til godkjente måleavvik.

Det ble registrert skjevheter/plan- og helningsavvik, samt svikt/knirk på gulvflatene. I slike klassiske bygårder av denne alderen må man påregne skjevheter på gulvflatene. Det presiseres at det var store møbler som seng og sofa samt annet løsøre på befaringstidspunktet som opptar store deler av gulvarealet i boligen, som gjorde det vanskelig å få målt over større flater.

Etasjeskiller er kontrollert med krysslaser.

- For å få tilstandsgrad 0 eller 1 må høydeforskjeller rettes opp. Ytterligere undersøkelser må foretas for å få kartlagt omfanget for utbedring.

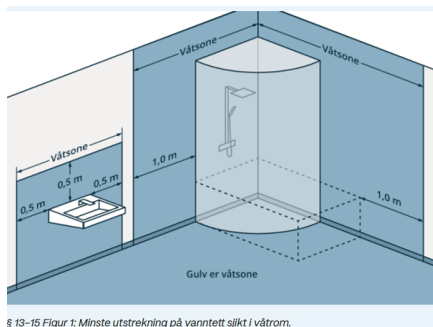
Baderomsdøren er lokalisert i våtsonen, men er plassert på den siden av dusjveggen som ikke påvirkes av direkte vannsprut. Veggfliser med bruksslitasje. Det ble registrert enkelte dype og utette fuger.

Det anbefales at vindu og dør i baderommet behandles regelmessig med egnet våtromsmaling for å sikre tilstrekkelig fuktbeskyttelse og redusere risikoen for fuktskader. Lokal utskifting av fuger må påregnes.

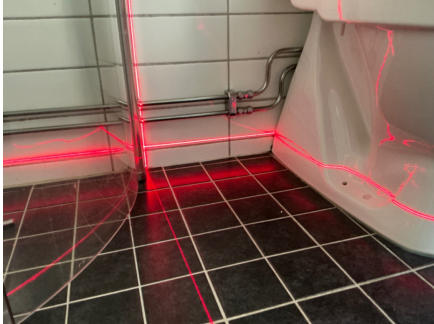
Gulvflatene består av fliser. Det er målt ca. 9 mm høydeforskjell på gulv fra dørterskel til topp slukrist.

- Det er påvist at høydeforskjell fra topp slukrist til gulv/synlig topp membran ved dørterskel er mindre enn 25 mm.

Gulvfliser med bruksslitasje, enkelte sår og med bom (hulrom under flisene) på enkelte av gulvflisene. Det ble registrert enkelte dype og utette fuger.

Baderomsgulvet har svakt fall mot sluk, og det opplyses at det samler seg vann på gulvet utenfor dusjsonen.

Fall på baderomsgulv er kontrollert med krysslaser.

For å få tilstandsgrad 0 eller 1 må baderomsgulvet utbedres. Det bemerkes at utbedring av bom som et enkeltstående tiltak sjelden vil være økonomisk rasjonelt, da det ofte krever omfattende inngrep i konstruksjonen. Tiltaket vurderes derfor som begrenset til vedlikehold ved behov, og ikke som en anbefalt helhetlig utbedring. Bom kan føre til redusert vedheft, sprekkdannelse og at flisene løsner over tid, særlig ved punktbelastning. Lokal utskifting av fuger må påregnes.

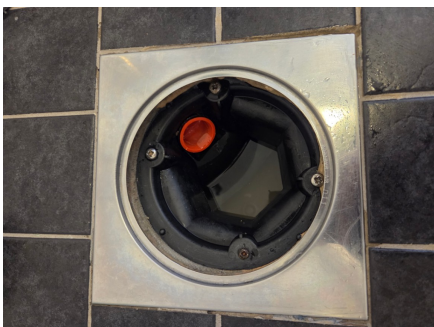
- Mer enn halvparten av forventet brukstid er passert på membranløsningen.
- Mer enn halvparten av forventet brukstid er passert på slukløsningen.

Kontroll av sluk.

- Sluket må sjekkes og rengjøres jevnlig.

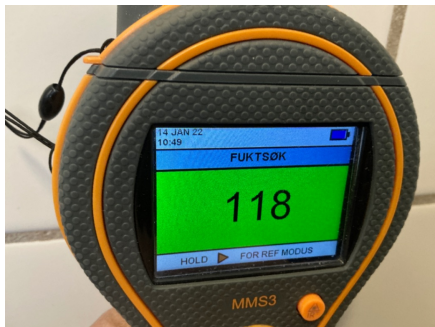
Det ble foretatt stikkprøvekontroll med Protimeter MMS3. Målingene viste ingen utslag utenfor normale verdier. Målingene gir kun en indikasjon og må ikke oppfattes som en garanti for badetrommet.

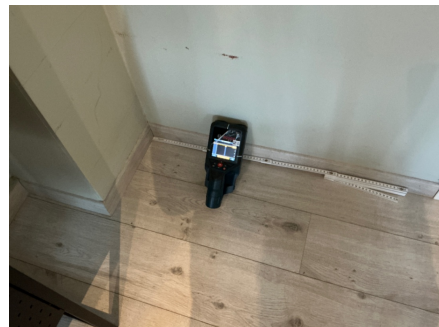
I forbindelse med planlagt hulltaking for fuktsøk ble det gjennomført målinger med veggscanner i entré. Resultatene indikerer tilstedeværelse av elektriske installasjoner i vegg tilstøtende våtsonen.

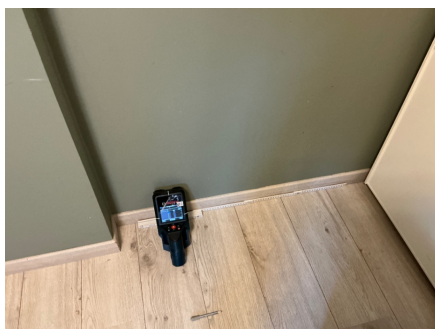
I forbindelse med planlagt hulltaking for fuktsøk ble det gjennomført målinger med veggscanner i soverom. Resultatene indikerer tilstedeværelse av vannrør og elektriske installasjoner i vegg tilstøtende våtsonen.

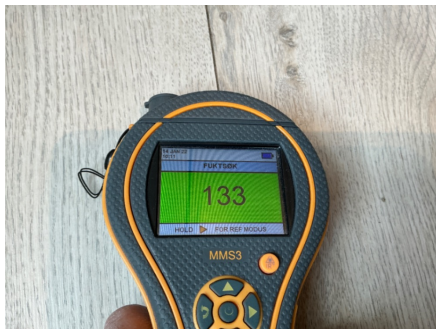
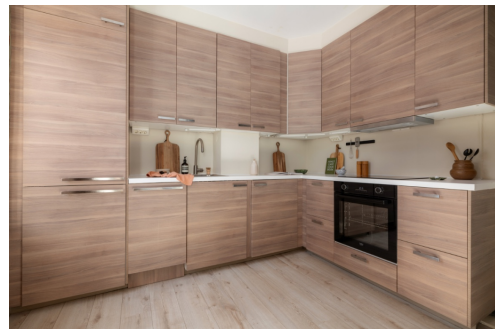
Benkeplaten har sprekke, og fronten foran oppvaskmaskinen viser svelling.

Oppvaskmaskin og kjølfrys ble ikke trukket frem ved befaringsdag, og det er derfor ikke foretatt inspeksjon av tilstanden bak eller under disse enhetene. Ved bruk av fuktindikator ble det ikke påvist unormale verdier i utsatte soner på befaringsdagen.

Kjøkkenet fungerer med disse avvikene, og har normalt ingen konstruksjonsmessig betydning, eller i den praktiske bruken av kjøkkenet.

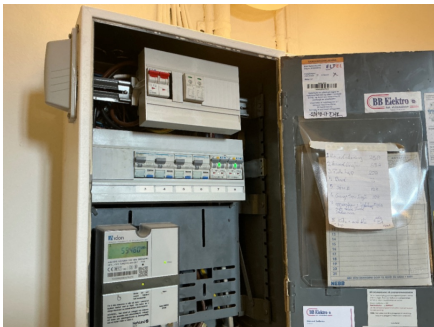
Automatsikringer i sikringsskap plassert i gang/fellesareal.
