# Tilstandsrapport

📍 Hasleskogveien 44 B, 3229 SANDEFJORD

# gnr. 47, bnr. 418, snr. 2

Befaringsdato: 30.10.2023

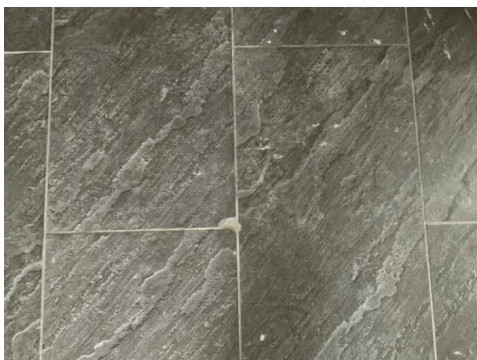
Skade på fliser.

Det er løse fliser, bom og skader på fliser i gang og kjøkken.  
Det er noe sprekker i tak i 1. og 2. etg.

Skadede fliser bør skiftes ut.

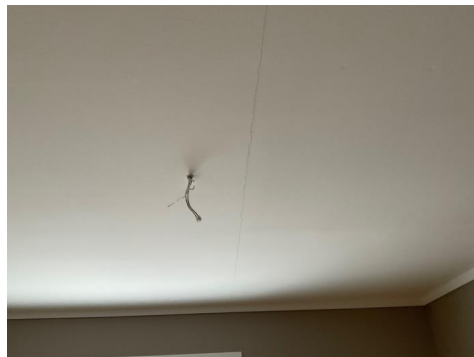
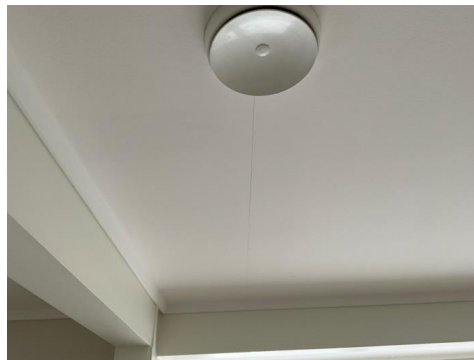
Sprekk i tak.

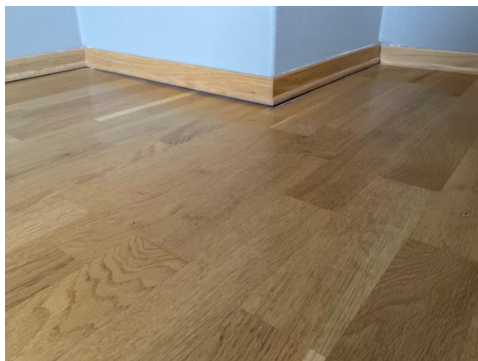
Glipe under gulvlist i 2. etg.

- Målt høydeforskjell på over 15 mm gjennom hele rommet. Tilstandsgrad 2 gis med bakgrunn i standardens krav til godkjente måleavvik.

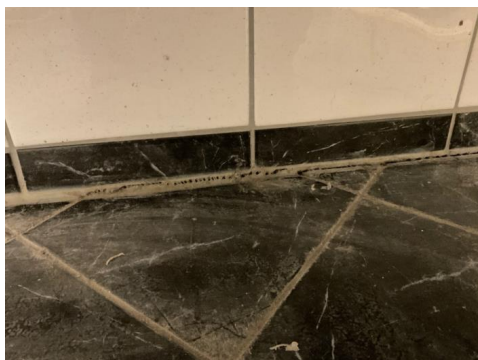
Sprekk i siliconfuge i overgang mellom gulv og vegg.

Det er sprekk i siliconfuger i overgang mellom gulv og vegg ved vaskeservant.

Årsak er ukjent, men det kan tenkes at det er en sammenheng mellom tidligere setninger og sprekker.

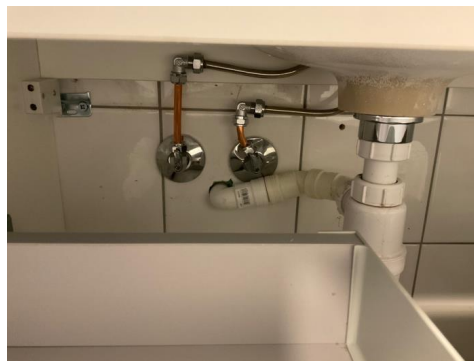
Rørgjennomføring uten mansjett.

Rørgjennomføringer i vegg som ikke har mansjett bør forsegles slik at fukt ikke kommer inn i konstruksjonen.

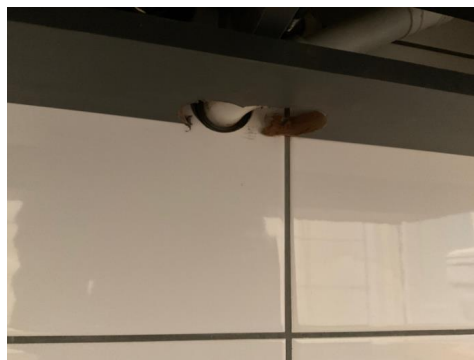
Rørgjennomføringer i vegg uten mansjett.

Rørgjennomføringer i vegg som ikke har mansjett bør forsegles slik at fukt ikke kommer inn i konstruksjonen.

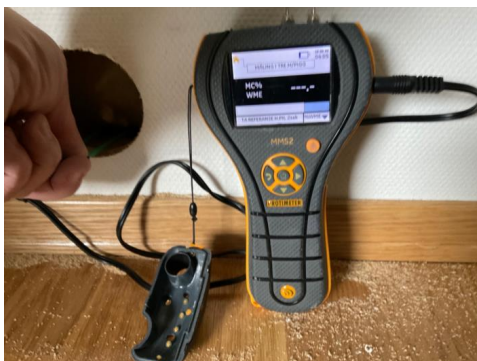
Fuktmåling i vegg.

Hulltaking er foretatt på en tilfeldig valgt plass hvor det vil være sannsynlig at det kan forekomme fukt, sett opp mot fuktbelastning i våtrommet. Det kan ikke gies noen uforbeholden garanti for øvrige vegger i rommet.

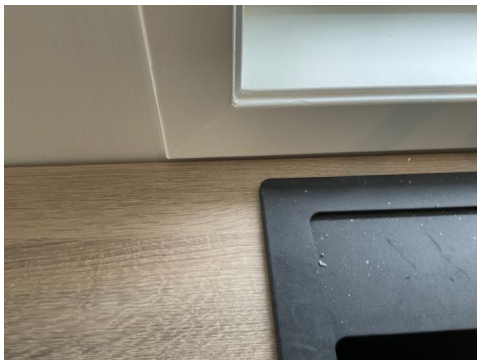
Det er ikke silicofuge mellom benkeplate og vegg ved vaskeservant.

Overgang mellom benkeplate og vegg bør fuktsikres med silicon.

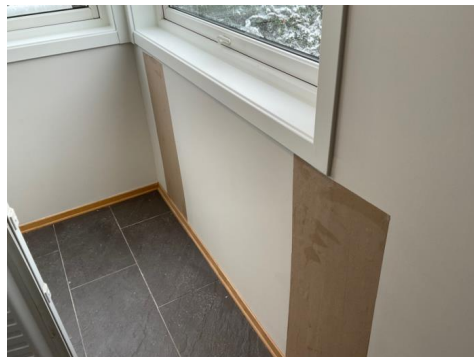
Noe manglende overflate på vegg.

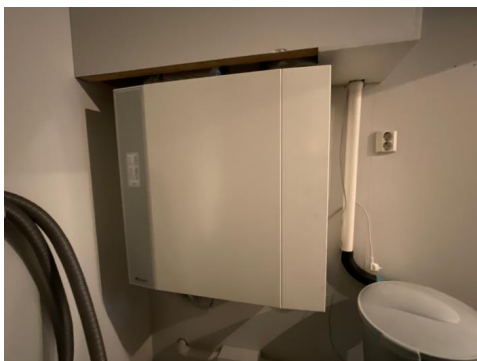
- Det er påvist mangelfull ventilasjon fra balansert ventilasjonsanlegg på ett eller flere rom i boligen.

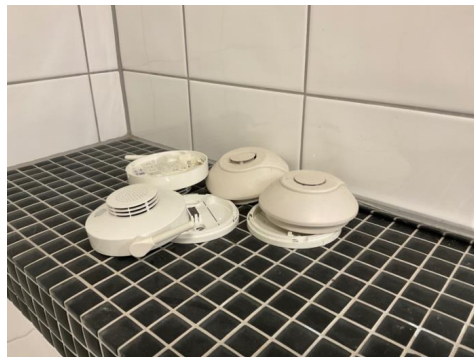
1. Er det mangler for brannslukningsutstyr i boligen iht. forskriftskrav på søknadstidspunktet, men minst Byggeforskrift 1985?  
Nei
2. Er det skader på brannslukningsutstyr eller er apparatet eldre enn 10 år?  
Nei
3. Er det mangler på røykvarsler i boligen iht. forskriftskrav på søknadstidspunktet, men minst Byggeforskrift 1985?  
Nei
4. Er det skader på røykvarslere?  
Ja Røykvarslere var demontert på befaringsdagen.

Demonterte røykvarslere.
