Hasleskogveien 44B, 3229 SANDEFJORD

# gnr. 47, bnr. 418, snr. 2

Befaringsdato: 30.10.2023    Rapportdato: 17.11.2023    Oppdragsnr.: 20641-1376    Referansenummer: MM9191

Autorisert foretak: TA Takst og Eiendom AS    Sertifisert Takstingeniør: Thorbjørn Andersen    Vår ref: Thorbjørn Andersen

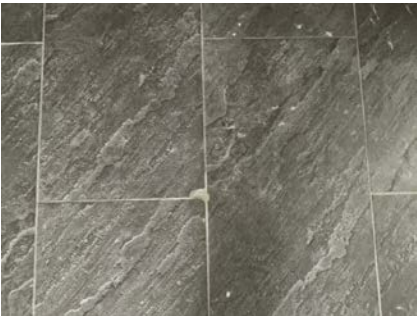
Skade på fliser.

Det er løse fliser, bom og skader på fliser i gang og kjøkken.  
Det er noe sprekker i tak i 1. og 2. etg.

Løse fliser bør festes.  
Skadede fliser bør skiftes ut.

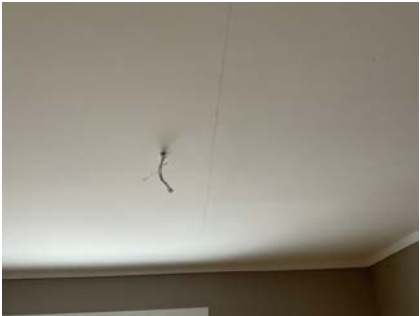
Sprekk i tak.

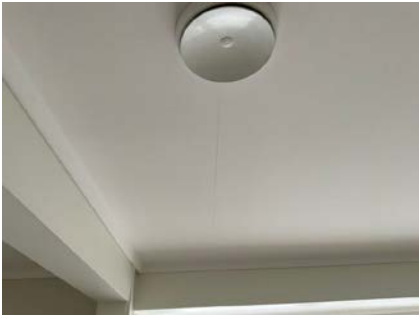
Sprekk i tak.

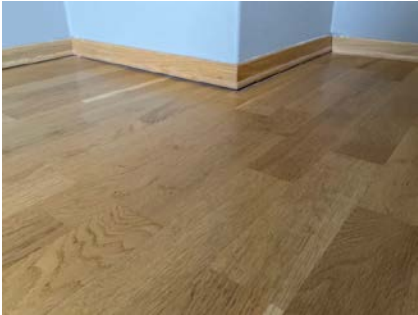
Glipe under gulvlist i 2. etg.

- Vurdering av avvik:**
- Målt høydeforskjell på over 15 mm gjennom hele rommet. Tilstandsgrad 2 gis med bakgrunn i standardens krav til godkjente måleavvik.
- Det er 15 mm høydeforskjell på gulv ved trapp.  
Det er glipe under gulvlist ved pipe og vegg på soverom i 2. etg.

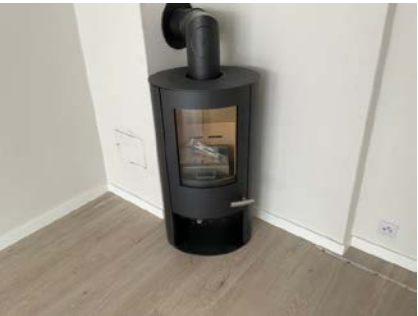
Vedovn i stue.

- Vurdering av avvik:**
- Ildfast plate mangler på gulvet under sotluke/feieluke på pipe.
- Konsekvens/tiltak**
- Det anbefales å montere ildfast plate under luker på pipe.

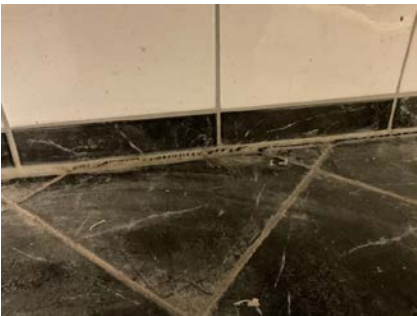
Sprekk i siliconfuge i overgang mellom gulv og vegg.

- Vurdering av avvik:**
- Det er avvik:
- Det er sprekk i siliconfuger i overgang mellom gulv og vegg ved vaskeservant.

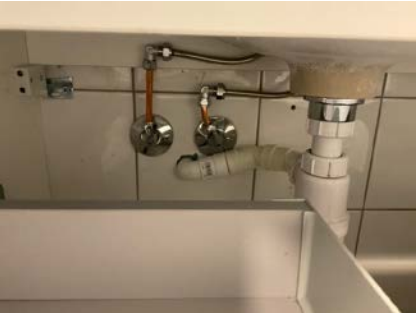
Rørgjennomføring uten mansjett.

- Vurdering av avvik:**
- Det er påvist andre avvik:
- Det foreligger ikke dokumentasjon på arbeider med membran.  
Det er ikke synlig membran i sluk.  
Det er ikke mansjetter rundt rørføringer i vegg.

Rørgjennomføringer i vegg som ikke har mansjett bør forsegles slik at fukt ikke kommer inn i konstruksjonen.

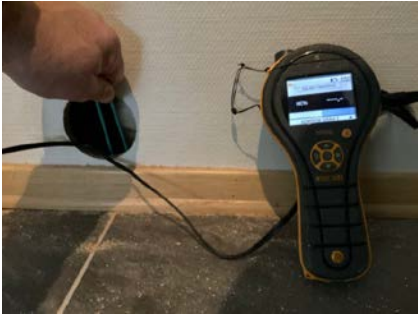
Det er foretatt hulltaking i tilliggende konstruksjon uten at det ble påvist fukt inne i konstruksjonen.

Fuktmåling i vegg.

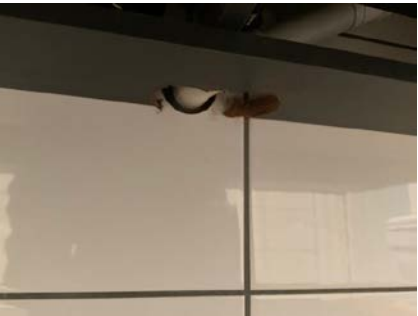
Rørgjennomføringer i vegg uten mansjett.

Rørgjennomføringer i vegg som ikke har mansjett bør forsegles slik at fukt ikke kommer inn i konstruksjonen.

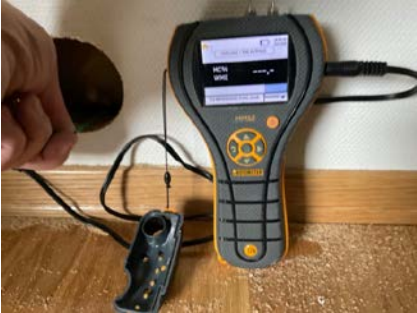
Det er foretatt hulltaking i tilliggende konstruksjon uten at det ble påvist fukt inne i konstruksjonen.

Fuktmåling i vegg.

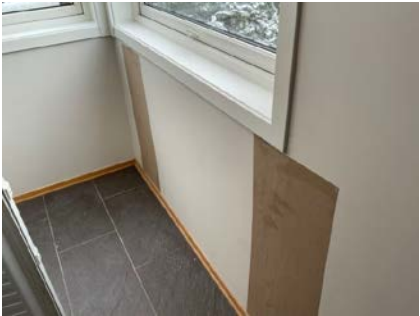
Noe manglende overflate på vegg.

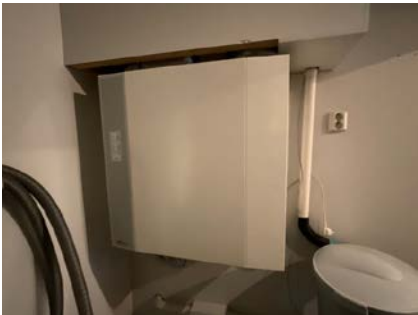
- Det er påvist mangelfull ventilasjon fra balansert ventilasjonsanlegg på ett eller flere rom i boligen.

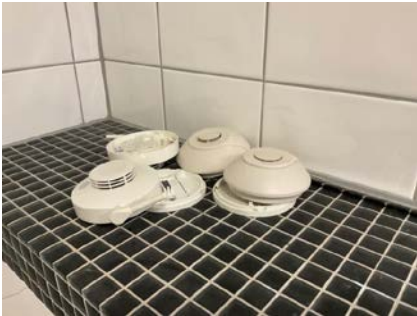
1. Er det mangler for brannslukningsutstyr i boligen iht. forskriftskrav på søknadstidspunktet, men minst Byggeforskrift 1985?  
**Nei**
2. Er det skader på brannslukningsutstyr eller er apparatet eldre enn 10 år?  
**Nei**
3. Er det mangler på røykvarsler i boligen iht. forskriftskrav på søknadstidspunktet, men minst Byggeforskrift 1985?  
**Nei**
4. Er det skader på røykvarslere?  
**Ja Røykvarslere var demontert på befaringsdagen.**

Demonterte røykvarslere.
