# Tilstandsrapport

Selveierleilighet

Kirkebrygga 4, 1607 FREDRIKSTAD

Befaringsdato: 02.04.2025

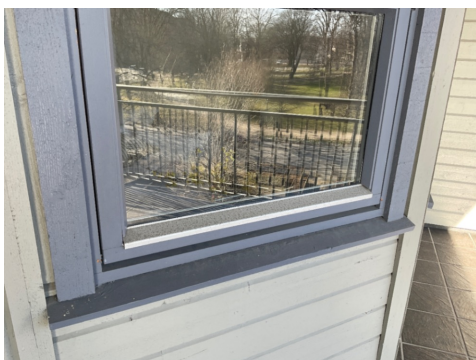
### TG 1 Vinduer

Vinduer med rammer og karmene i tre med isolerglass fra byggeår og 2012.

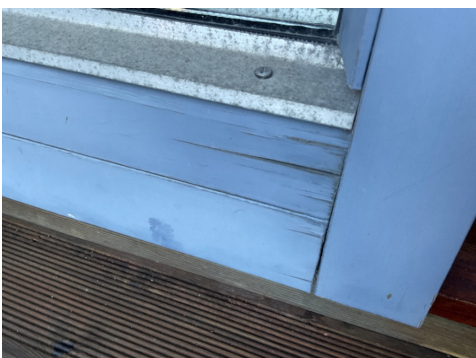
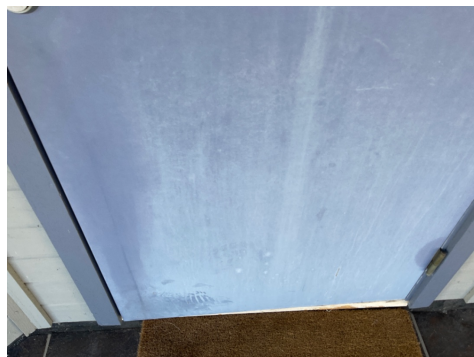
### TG 2 Dører

- Karmene i dører er værslitte utvendig og det er sprekker i trevirket.

Falmet dørblad på ytterdør.

Oppsprukket trevirke på balkongdør.

- Det må foretas lokal utbedring.

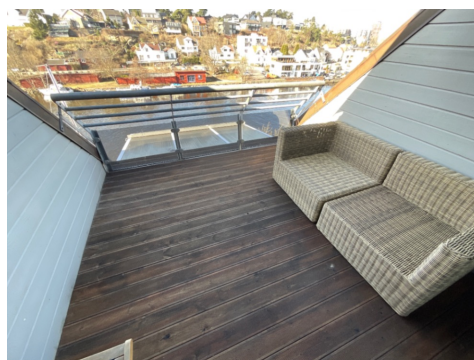
### TG 1 Balkonger, terrasser og rom under balkonger

Fra stue/kjøkken er det adgang til balkong på 9 kvm. Rekkverkshøyde er målt til ca. 1 meter og er innenfor dagens krav.

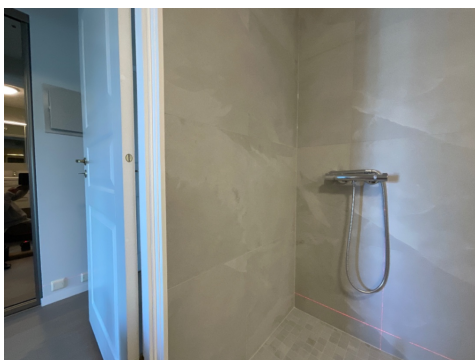
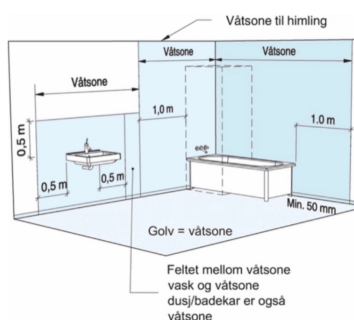
### ! TG 2 Overflater vegger og himling

- Det er vindu/dør med ikke fuktbestandige materialer i våtsonen (ved vask, dusj, badekar, osv.), løsningen eller byggematerialet er uegnet

- Det må gjøres tiltak for å lukke avviket.

Dusjvegg bør monteres for å beskytte døren mot vannbelastning.

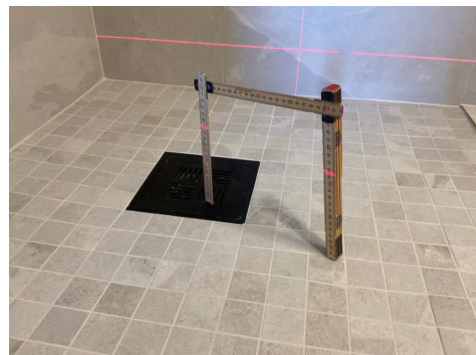
### ! TG 0 Overflater Gulv

Flislagt gulv med elektriske varmekabler. Fallforhold til sluk er målt til ca. 25 mm fra topp membran til topp av slukrist.

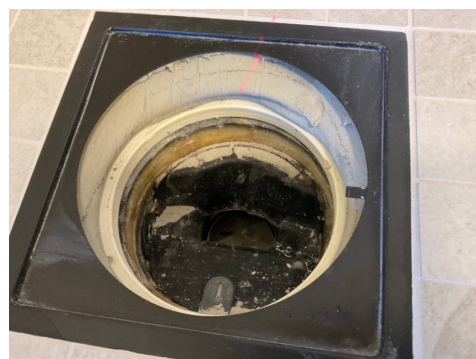
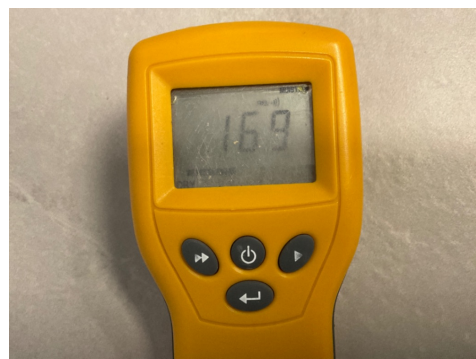
### ! TG 2 Sluk, membran og tettesjikt

Plastsluk (eldre, ikke skiftet ifm renovering).

Fuktmåler viser normale verdier.

- Mer enn halvparten av forventet brukstid er passert på slukløsningen.

- Sluket må sjekkes og rengjøres jevnlig.

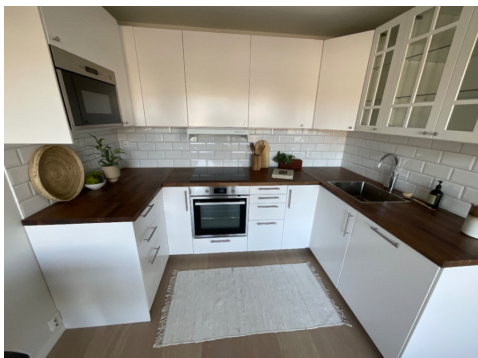
## ! TG 0 Overflater og innredning

Kjøkkeninnredning fra 2024.

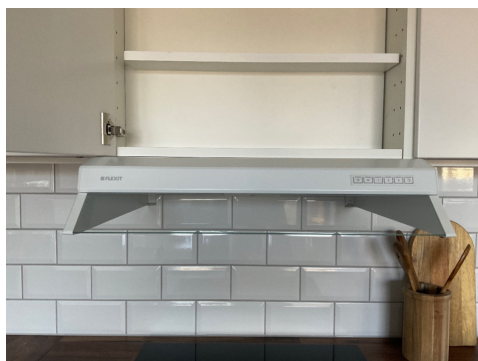
## ! TG 0 Avtrekk

Mekanisk avtrekk via sentralavtrekk (Flexit).

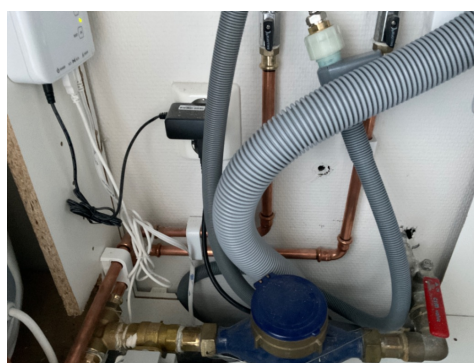
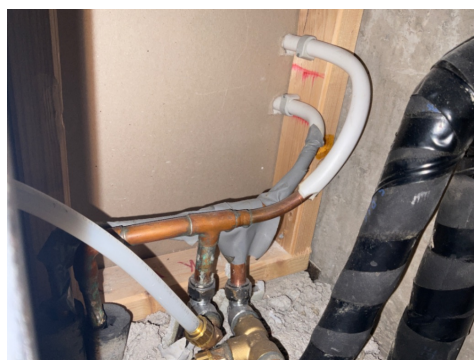
## ! TG 2 Vannledninger

Vannrør av kobber, plastbelagt kobber og flexislange.

- Mer enn halvparten av forventet brukstid er passert på innvendige vannledninger.

Gjelder kun de eldste rør.

- Det er ikke behov for utbedringstiltak siden anlegget fungerer i dag, men ut ifra alder kan skader plutselig oppstå på eldre anlegg.

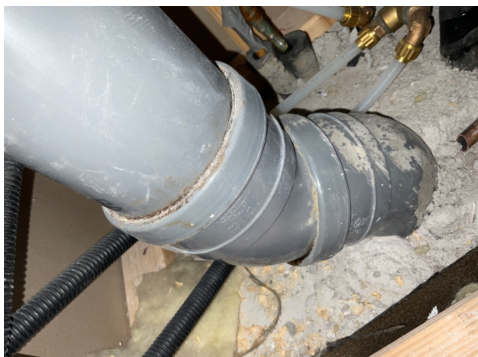
## ! TG 2 Avløpsrør

Avløpsrør av plast.

- Mer enn halvparten av forventet brukstid er passert på innvendige avløpsledninger.

Gjelder kun de eldste rør.

- Det er ikke behov for utbedringstiltak siden anlegget fungerer i dag, men ut ifra alder kan skader plutselig oppstå på eldre anlegg.

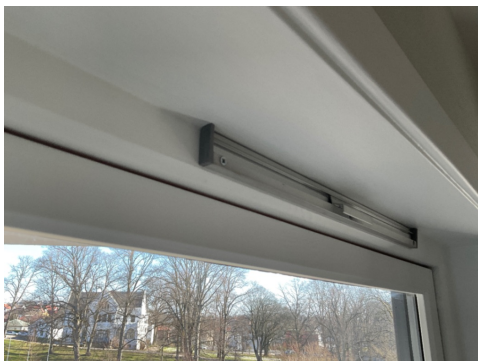
## ! TG 2 Ventilasjon

Boligen ventileres naturlig.  
Tilluft via spalteventiler i vinduer på begge soverom.

- Det er påvist begrenset ventilering/luftgjennomstrømming.  
Tilluft mangler i stue/kjøkken.

- Bedre ventilering må etableres.

Det bør monteres ventiler i yttervegger eller spalteventiler i vinduer.

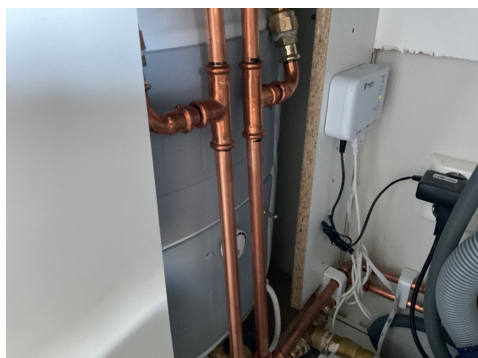
## ! TG 0 Varmtvannstank

Varmtvannsbereder på 120 liter fra 2024.  
Montert i benkeskap på kjøkken.

Waterguard er korrekt montert og bereder er tilkoblet egen koblingsboks iht. forskrifter.

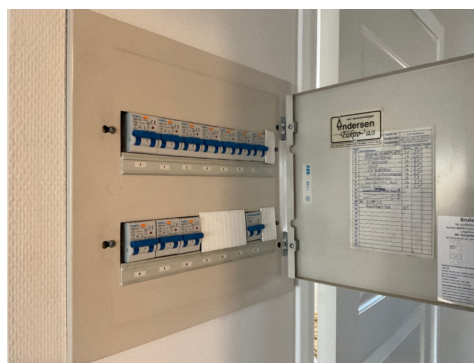
## ! TG 1 Elektrisk anlegg

Sikringsskap med automatsikringer. 9 fordelerkurser på hhv. 16 og 20 ampere. Hovedkurs på 63 ampere.

Det elektriske anlegget er oppgradert av fagfolk ifm renovering i 2024. Dokumentasjon foreligger.  
Det observeres ingen ufagmessige tilkoblinger m.m.  
Tilstanden vurderes normal.
