# Tilstandsrapport

Enebolig

Dalenveien 683 , 3160 STOKKE

Befaringsdato: 01.12.2025

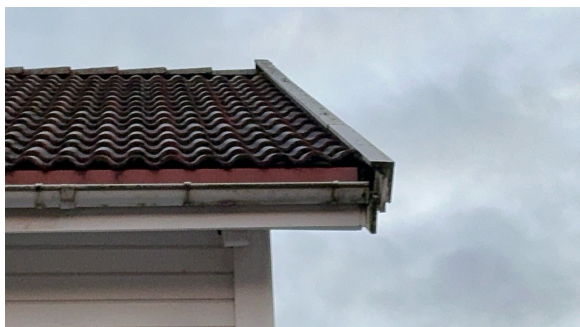
- Mer enn halvparten av forventet brukstid er passert på taktekingen.
- Mer enn halvparten av forventet brukstid er passert på undertak.
- Det er avvik:

I nedre del av takflaten går ikke taksteinen inn under israftbordet.

Det anbefales å få utført en grundigere inspeksjon av taket av fagperson under sikre forhold, for å avdekke eventuelle skjulte skader.

Taket bør følges opp jevnlig, da mer enn halvparten av forventet brukstid er passert på både takteking og undertak.  
Dersom taksteinen ikke går under israften, kan det medføre økt risiko for vanninntrenging og følgeskader på underliggende konstruksjoner.

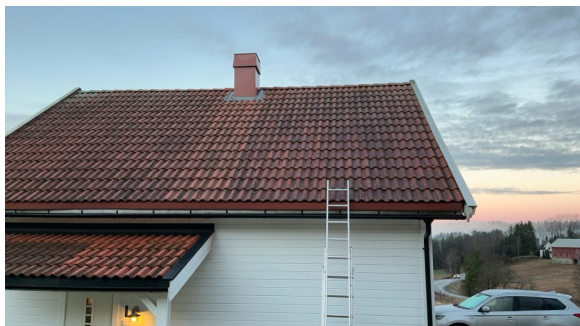
- Det mangler snøfangere på hele eller deler av taket, men det var ikke krav om dette på byggemeldingstidspunktet.
- Det mangler tilfredsstillende adkomst til pipe for feier.
- Det er avvik:

Mangler snøfangere samt st

Det er ikke krav om å montere snøfangere. Når det er sagt, har eier et selvstendig ansvar for å ivareta sikkerheten rundt bygningen. Det bør derfor vurderes å montere snøfangere der det er fare for at snø og is kan rase ned og forårsake skade på personer, dyr, kjøretøy eller bygningsdeler.  
Stigetrinn for feier må monteres.

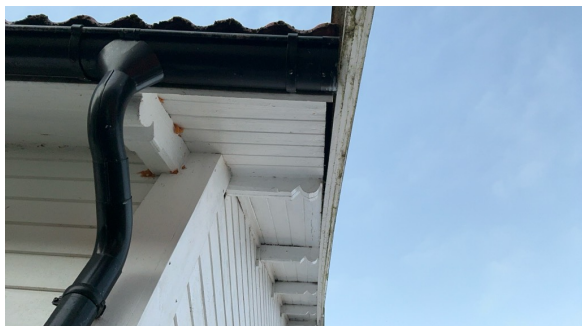
Skjevheter

Det anbefales å rette opp skjevheter i vindskivene og utbedre eller skifte ut oppsprukket bordkledning for å sikre korrekt tilpasning og hindre videre forringelse av treverket. Uten tiltak kan skjevhetene forverres og føre til økt belastning på takkonstruksjonen, samt gi åpninger hvor fukt og nedbør kan trenge inn. Dette kan over tid medføre råteskader, redusert levetid på kledningen og økte vedlikeholds- og reparasjonskostnader.

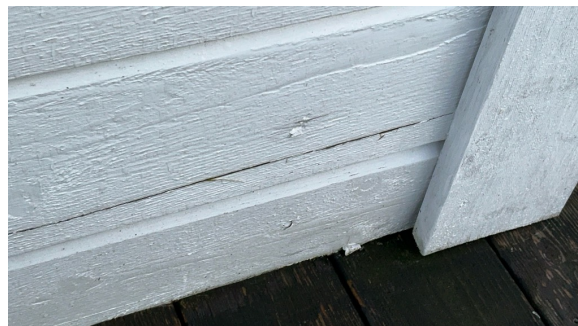
Sprekk i kledning, og kledning med lite avstand til terrasse

Lokal utbedring bør utføres for å øke avstanden mellom terreng/terrasse og bordkledningen, for å hindre fuktoppsug og redusere risikoen for råteskader.

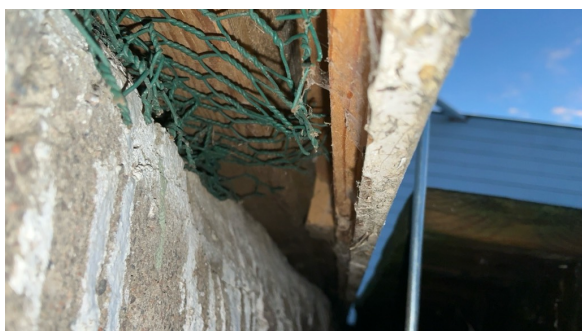
Lite lufting

Det anbefales å fjerne eksisterende skumtetting oppunder gesims og etablere en fagmessig utført tetting med egnede materialer som sikrer korrekt lufting og fukttransport i konstruksjonen.

Uten utbedring kan skumtettingen hindre nødvendig lufting under gesimsen, noe som kan føre til oppfuktning av konstruksjonen, kondensproblemer og økt risiko for råte og soppdannelse over tid. Dette kan redusere levetiden på bygningsdelene og medføre kostbare reparasjoner dersom skaden utvikler seg.

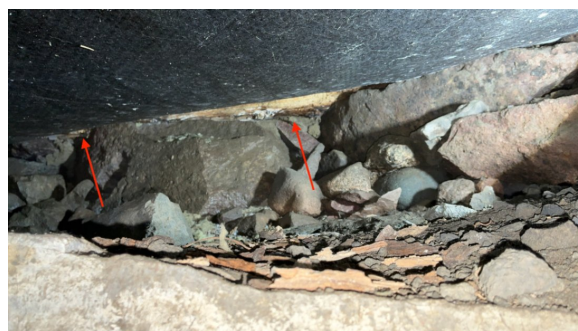
Råte er også observert i bunnsvill mot sør, synlig fra krypkjeller. Det må påregnes skjulte skader i den gamle tømmerkonstruksjonen.

Råte i bunnsvill

Råteskadet hjørnekaske og bunnsvill må skiftes ut, og det bør etableres tilstrekkelig lufting i nedre kant av kledningen mot grunnmur for å hindre råteskader.

Råteskader får TG3 – kostnadsestimatet gjelder tiltak for å skifte ut råten.

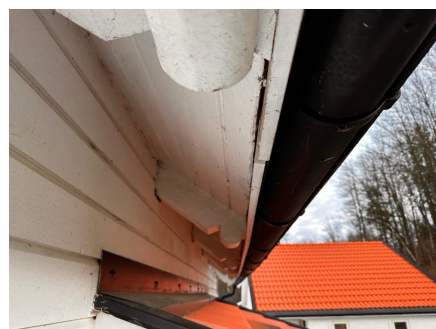
Skjevhet i takkonstruksjon ute ved renne

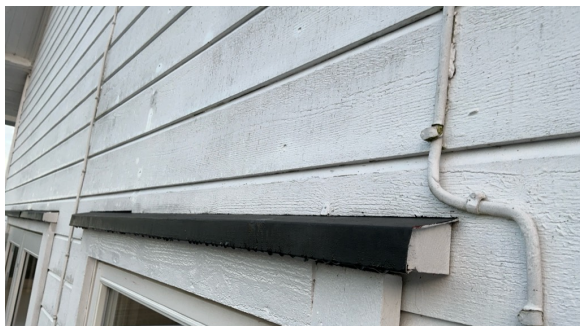
Det er registrert liten eller ingen klaring mellom beslag og trevirke, noe som kan føre til oppfukting og påfølgende råteskader.

Ingen klaring mellom beslag og kledning

Klaringen mellom beslag og trevirke må økes for å sikre tilstrekkelig drenering og redusere risikoen for oppfukting og råte.

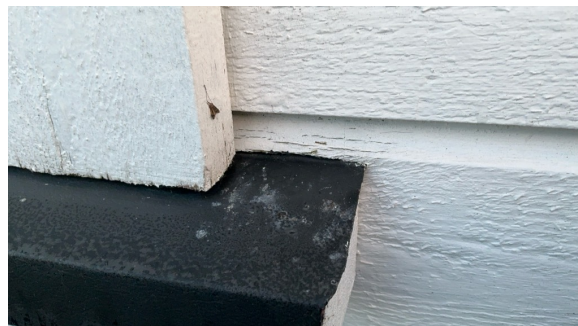
Ingen klaring mellom beslag og kledning/listverk

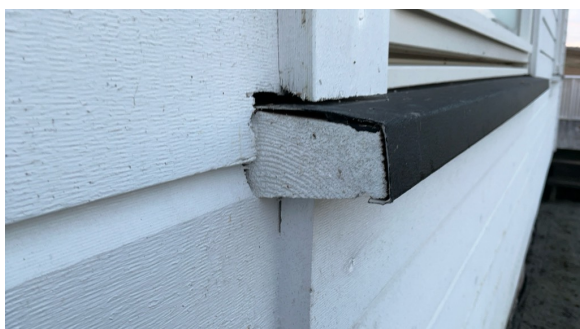
Feil vinkel på vannbrett

Vannbrett bør monteres med korrekt vinkel for å sikre avrenning og hindre vannansamling mot vegg, for å unngå fuktskader og råte.

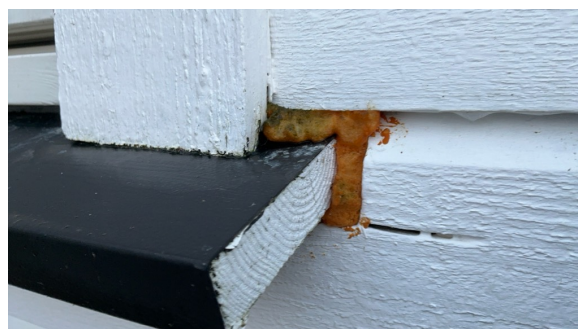
Skum for å tette

Skum brukt til tetting rundt vannbrett bør fjernes og erstattes med egnet materiale, da feil tetting kan føre til fuktinntrengning og skade på konstruksjonen.

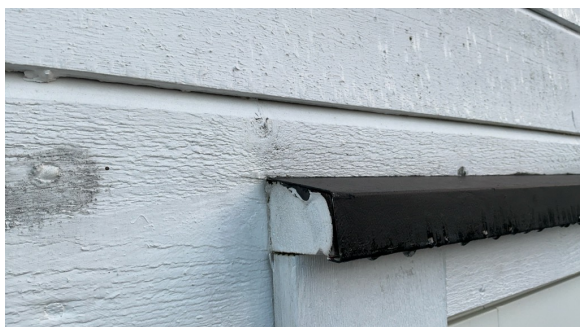
Det er registrert liten eller ingen klaring mellom beslag og trevirke.

Klaringen mellom beslag og trevirke må økes for å sikre tilstrekkelig drenering og redusere risikoen for oppfukning og råte.

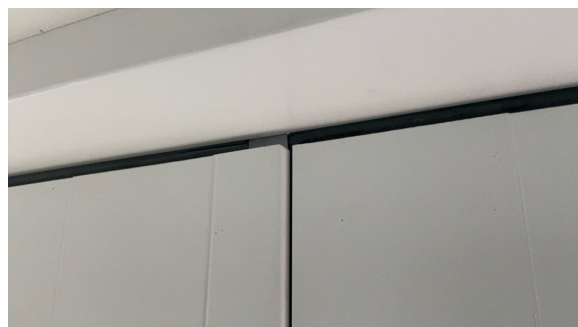
Liten utetthet/åpning mellom dørbladene i toppen.

Utettheten mellom dørbladene i toppen på balkongdøren bør utbedres for å hindre kald trekk og redusere risiko for fuktskader i omkringliggende konstruksjon.

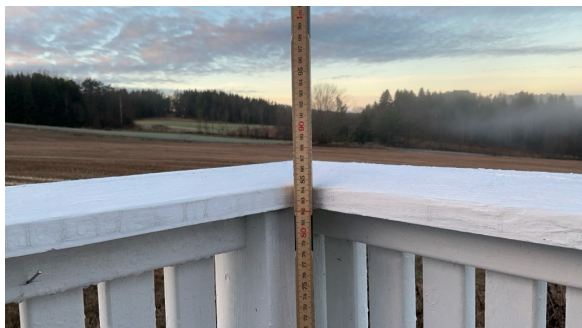
Lavt rekkverk

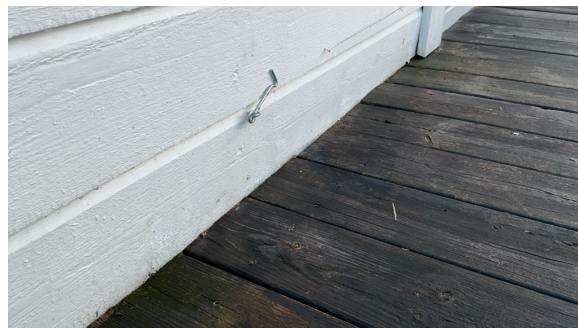
Det er ikke montert beslag mellom yttervegg og balkong/terrasse.

Det bør monteres beslag mellom yttervegg og terrasse for å hindre fuktskader og råte i tilstøtende konstruksjoner.

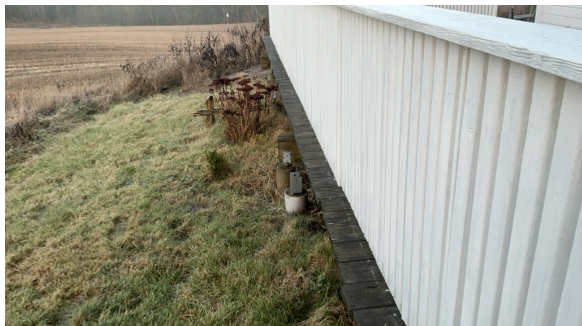
Ujevne ender

Skjevheter i dekke og ujevn kapping av terrassebord bør utbedres for å sikre god funksjon, estetikk og redusere risikoen for videre skader.

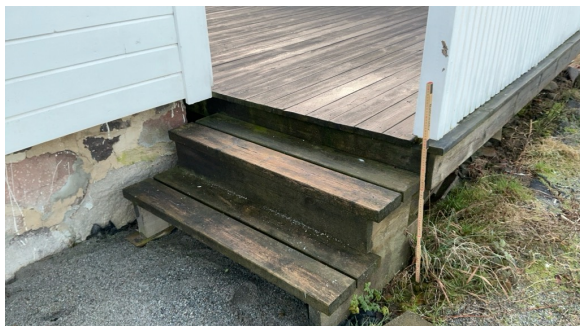
Manglende rekkverk

Rekkverk bør monteres for å utbedre avviket. Manglende rekkverk medfører økt risiko for fall og personskade ved bruk av trappen.

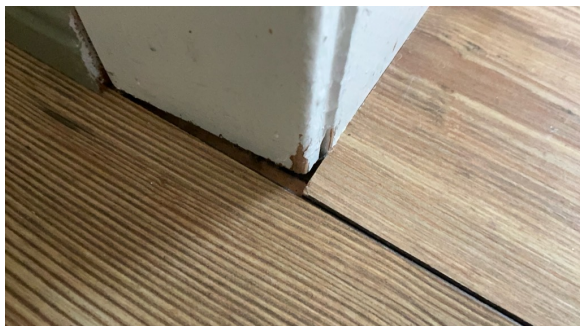
Laminat går ikke under list

Hakk i laminat og laminat som ikke går helt under listene bør repareres for å unngå fuktskader og forringelse av gulvets levetid.

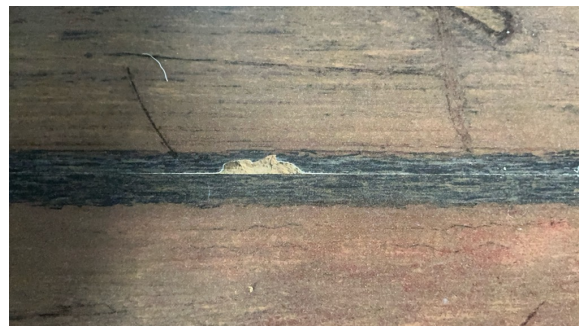
Hakk i laminat

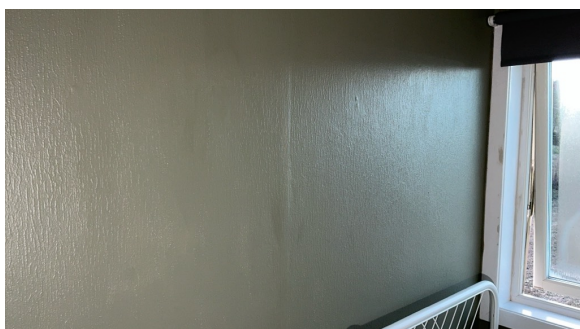
Synlig plateskjøt gjennom strie

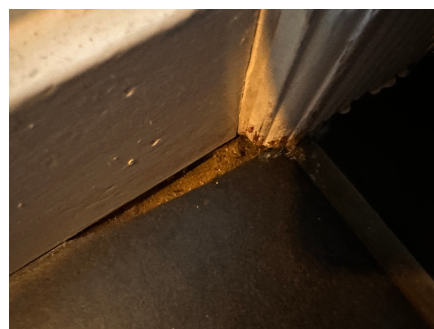
Flis som mangler litt av hjørnet

Manglende flis mot dør bør kompletteres for å forhindre skade på underlaget og sikre en helhetlig overflate.

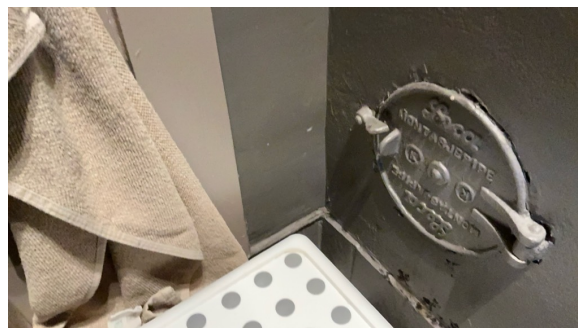
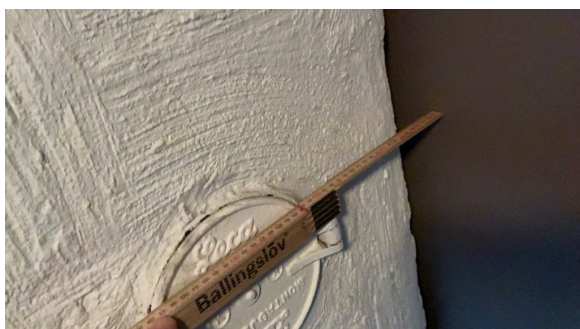
Det er påvist brennbart materiale nærmere enn 300 mm fra sotluke/feieluke.

Det anbefales å montere ildfast stein eller tilsvarende materiale innenfor sotluke/feieluke for å sikre tilstrekkelig avstand til brennbart materiale. Dette er nødvendig for å redusere risikoen for brannspredning ved eventuell varmeutvikling eller gnistutslag.

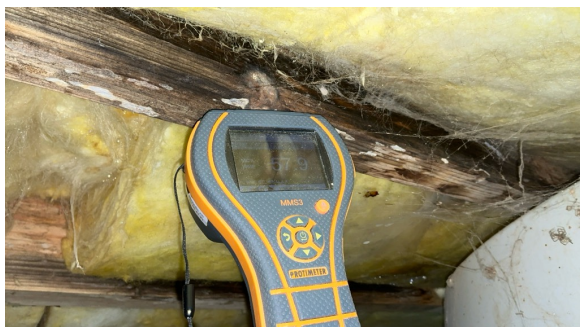
Høy fuktighet og råte i bjelke

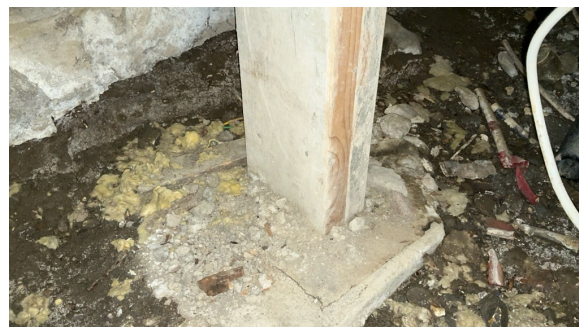
Søyle rett ned på betong

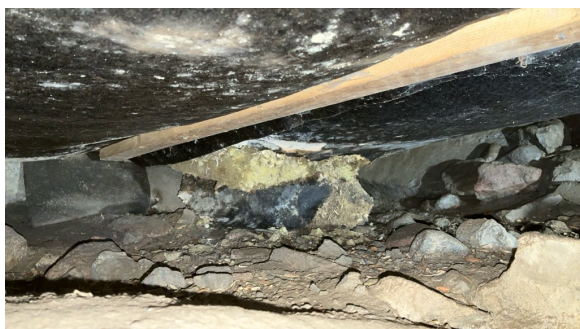
Hull i papp

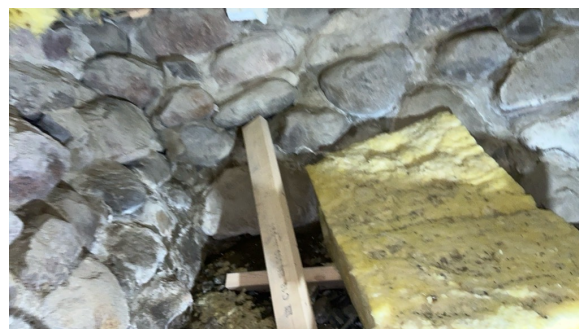
Isolasjon har falt ned

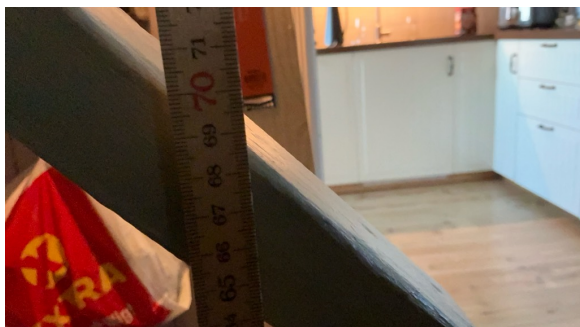
For lavt rekkverk

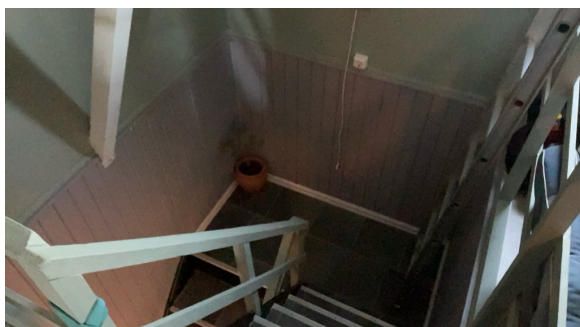
Manglende håndløper

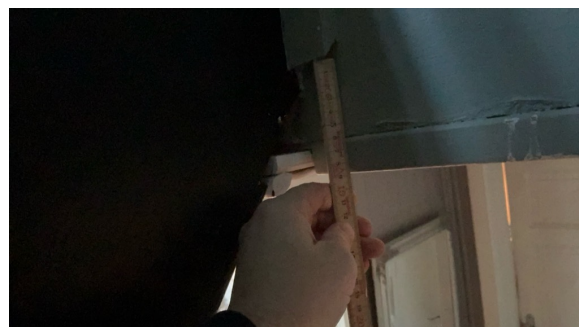
Lav fri høyde oppunder tak fra trapp.

Liten frihøyde kan føre til at høye personer slår hodet i taket i 1. etasje, og bratt trapp medfører økt risiko for fall og personskade. Det anbefales å vurdere tiltak for å bedre sikkerheten i trappeløpet.

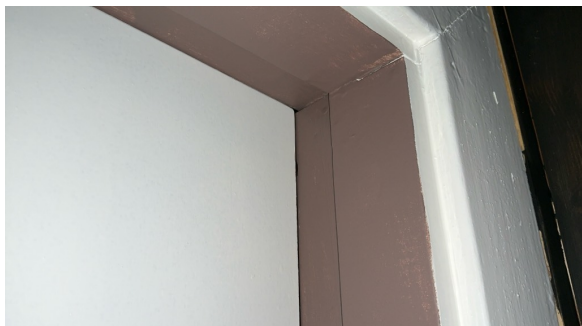
Dør tar i karm

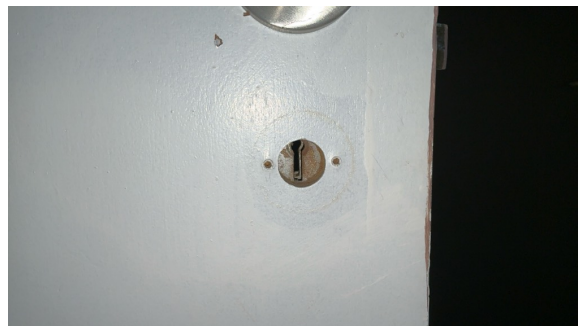
Manglende nøkkelskilt

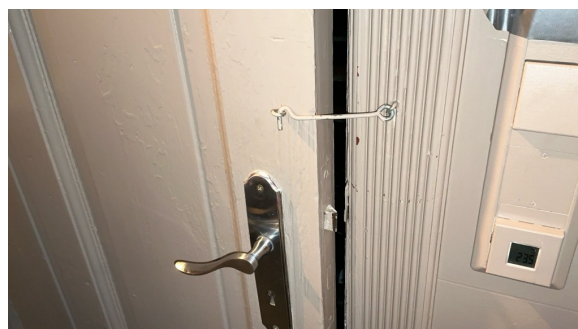
Midlertidig løsning for lås på bad.

Midlertidig løsning for låsing på badet bør erstattes med en permanent løsning for å sikre tilfredsstillende personvern og funksjonalitet.

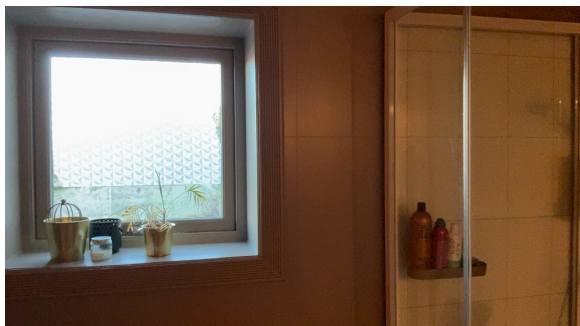
Vindu i våtzone

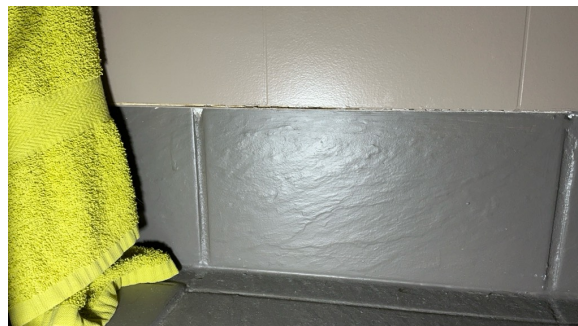
Manglende silikon mellom baderomspanel og bunnlist

Det anbefales å etablere nødvendig klaring mellom panelt vegg og gulv, samt sikre korrekt tetting i overgangen. Panelet bør løftes fra gulvet eller avsluttes med egnet fuktsperre for å hindre kapillært opptak av fukt.

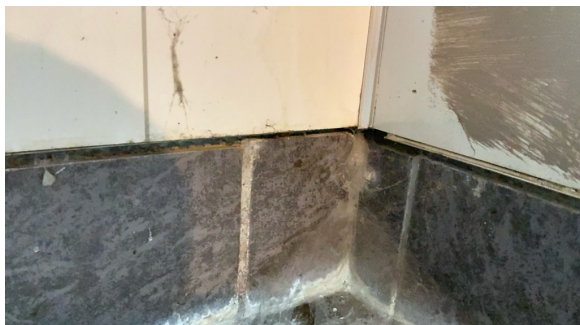
Manglende tetting mellom baderomspanel og sokkelflis

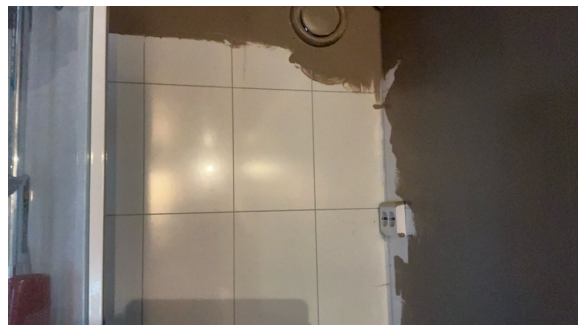
Manglende maling på baderomsplater bak dusjkabinett

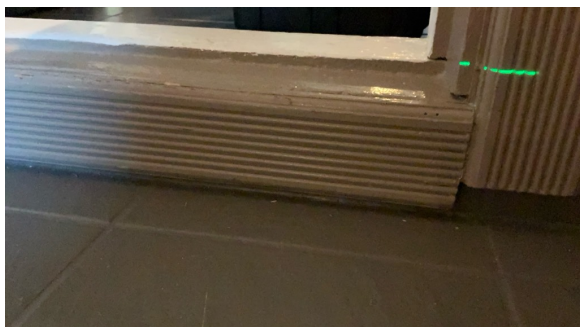
Membran ikke synlig ved dørterskel

Det bør etableres tilstrekkelig høydeforskjell mellom topp slukrist og gulv/membran ved terskel, for å redusere risikoen for vannlekkasje ut av våtrommet ved en eventuell lekkasjesituasjon. Manglende synlig membran ved terskel gir usikkerhet om tilstrekkelig tetting, noe som kan medføre økt fare for fuktskader i tilstøtende konstruksjoner.

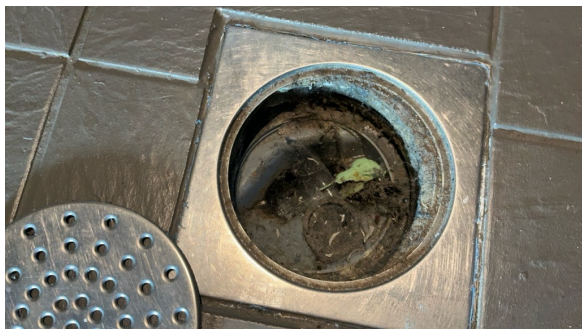
Sluk på i nærheten av vask

Det anbefales å skifte ut membran og sluk, da mer enn halvparten av forventet brukstid er passert, for å redusere risiko for lekkasjer og fuktskader. Begrenset inspeksjons- og rengjøringsmulighet på sluk øker faren for tette avløp og skjulte skader.

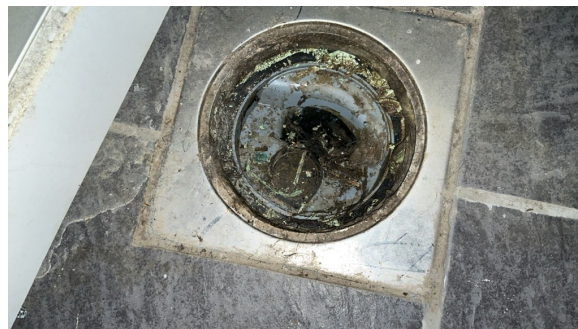
Sluk under dusjkabinett

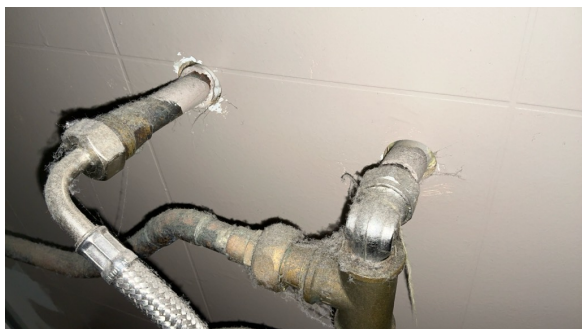
Ikke tette rørgjennomføringer bak dusjkabinett

Det bør utbedres fagmessig rundt sluk og rørgjennomføringer for å hindre fuktinntrengning i konstruksjonen.

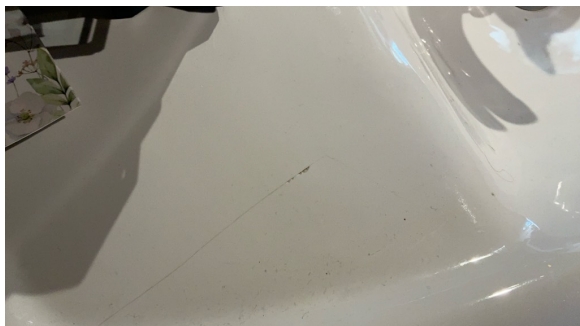
Riss i vask

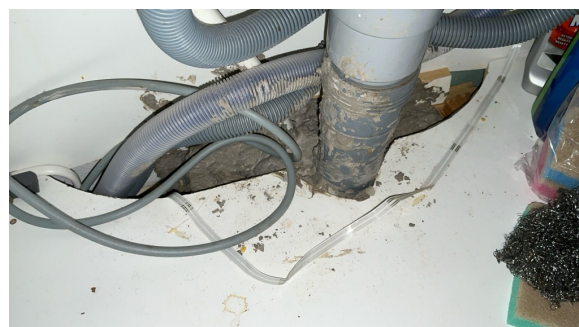
Betongtetting for mus

Betongen under vasken bør kontrolleres jevnlig for å sikre at tiltaket fortsatt er effektivt mot inntrenging av mus. Manglende utbedring kan føre til økt slitasje, redusert levetid på innredningen og risiko for skadedyr.

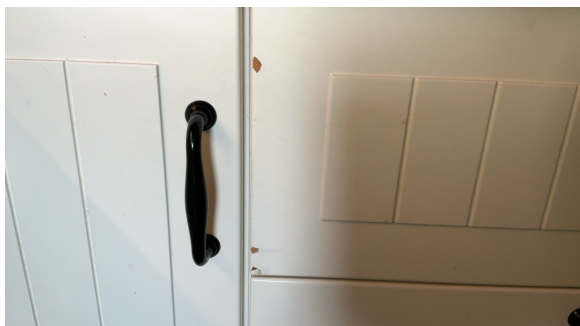
Overflateskader

Det bør vurderes utbedring av overflateskader på dør- og skuffefronter, samt reparasjon eller utskifting av benkeplaten for å forhindre ytterligere slitasje og mulig fuktopptak i benkeplaten.

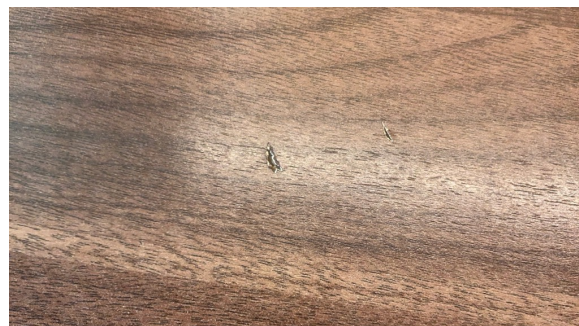
Hakk i benkeplate

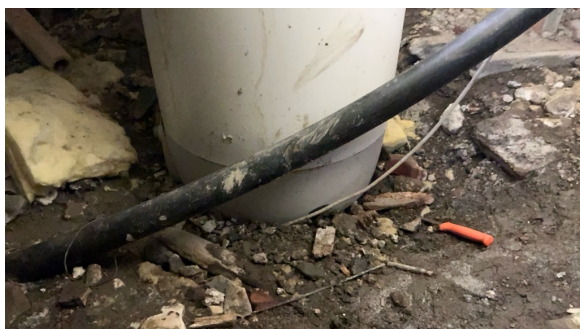
Bereider står ned på terrenget

Det bør etableres egnet understøttelse for varmtvannsberederen, slik at den ikke står direkte på terrenget. Dette vil redusere risikoen for korrosjon, fuktskader og ustabilitet, som kan føre til lekkasjer eller skade på tanken og omkringliggende konstruksjoner.

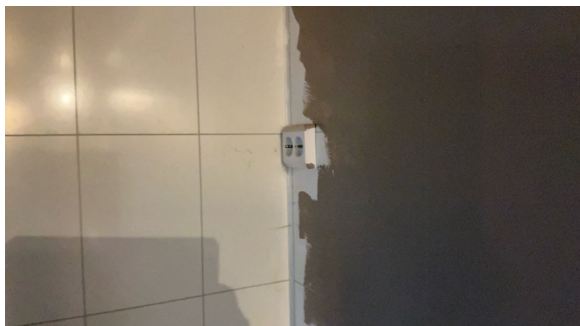
Stikk kontakt i dusjonen.

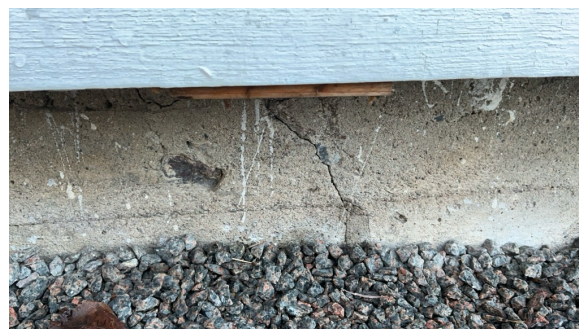
Sprekk i betongmur

Det er per i dag ikke behov for utbedringstiltak, men konstruksjonen bør følges med på, helst i samråd med fagkyndig. Dersom det over tid utvikles flere riss eller sprekker, bør utbedringstiltak vurderes for å unngå økt risiko for fuktinntrenging eller svekkelse av konstruksjonen.

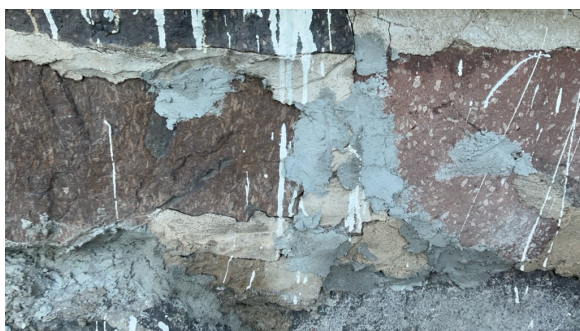
Enkelte sprekker i gråsteinsmur.
