Dalenveien 683, 3160 STOKKE

**Enebolig med garasje, stor  
terrasse og romslig landlig tomt –  
solrikt og usjenert**

# EGENERKLÆRINGSSKJEMA

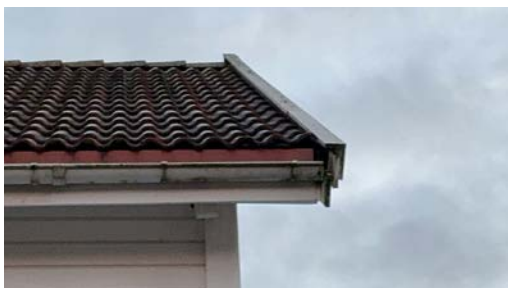
Dersom taksteinen ikke går under israften, kan det medføre økt risiko for vanninntrenging og følgeskader på underliggende konstruksjoner.

I nedre del av takflaten går ikke taksteinen inn under israftbordet.

Det anbefales å få utført en grundigere inspeksjon av taket av fagperson under sikre forhold, for å avdekke eventuelle skjulte skader.

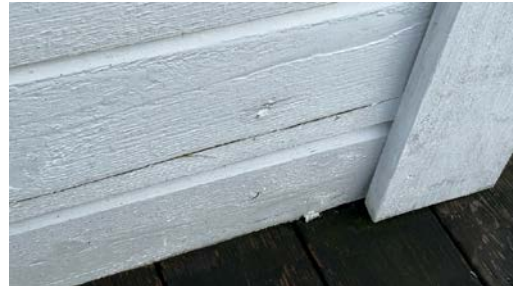
Sprekk i kledning, og kledning med lite avstand til terrasse

Det bør monteres beslag mellom yttervegg og terrasse for å hindre fuktskader og råte i tilstøtende konstruksjoner.

Skjevheter i dekke og ujevn kapping av terrassebord bør utbedres for å sikre god funksjon, estetikk og redusere risikoen for videre skader.

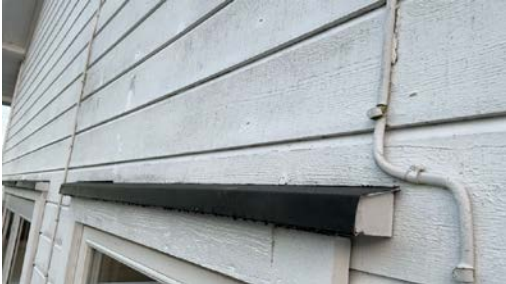
Ingen klaring mellom beslag og kledning

Klaringen mellom beslag og trevirke må økes for å sikre tilstrekkelig drenering og redusere risikoen for oppfukting og råte.

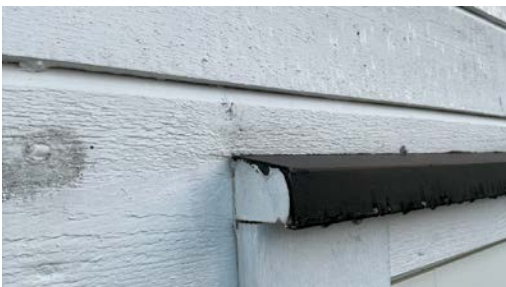
Det er registrert liten eller ingen klaring mellom beslag og trevirke.

Klaringen mellom beslag og trevirke må økes for å sikre tilstrekkelig drenering og redusere risikoen for oppfukning og råte. Utettheten mellom dørbladene i toppen på balkongdøren bør utbedres for å hindre kald trekk og redusere risiko for fuktskader i omkringliggende konstruksjon.

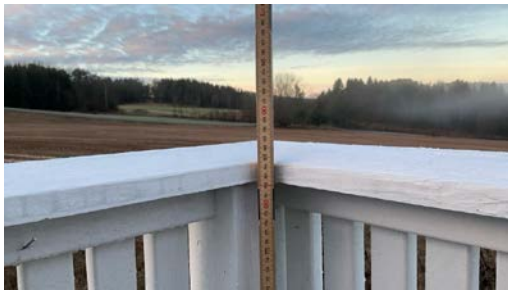
Lavt rekkverk

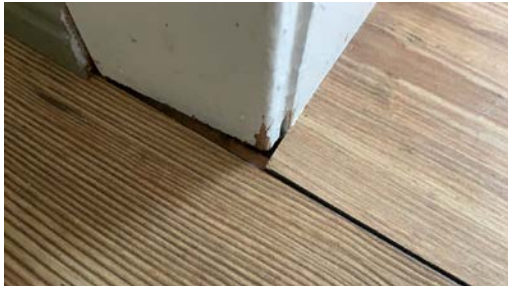
Laminat går ikke under list

Hakk i laminat og laminat som ikke går helt under listene bør repareres for å unngå fuktskader og forringelse av gulvets levetid.

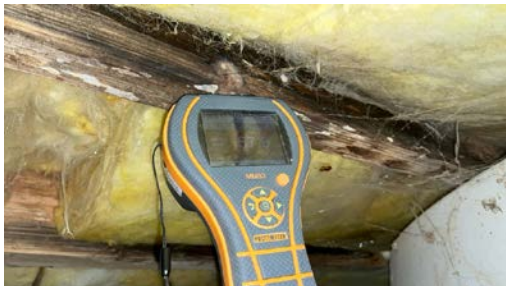
Høy fuktighet og råte i bjelke

Konsekvensen av manglende tiltak er økt risiko for ytterligere skader på bjelkelag, isolasjon og bærekonstruksjoner, samt redusert levetid og økte utbedringskostnader.

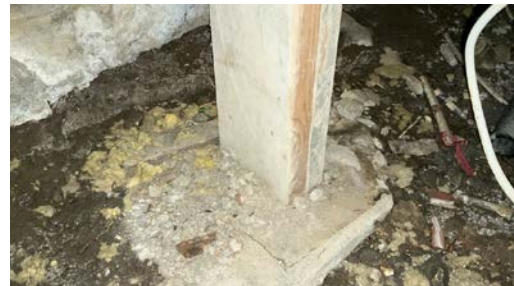
Søyle rett ned på betong

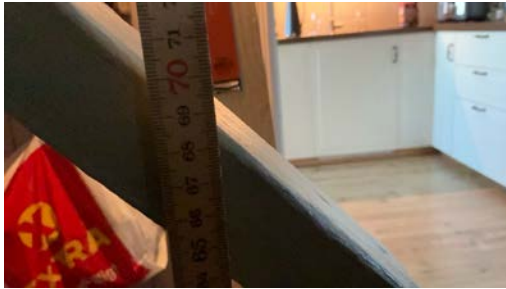
Åpninger i rekkverk er større enn dagens forskriftskrav til rekkverk i trapper. Det mangler håndløper på vegg i trappeløpet. Rekkverkshøyder er under dagens forskriftskrav til rekkverk i trapper. Det er påvist andre avvik. I tillegg opplyses det at trappen er noe bratt.

For lavt rekkverk

Åpninger i rekkverk bør reduseres for å hindre at barn kan krype gjennom, og for å redusere risikoen for fallulykker.

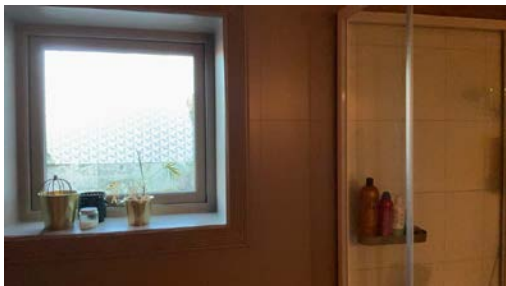
Vindu i våtsone

Vindu i våtsone bør kontrolleres jevnlig for fuktpåvirkning, da materialer som ikke er egnet for direkte vannbelastning kan føre til fuktskader på bygningsdeler og omkringliggende konstruksjoner.

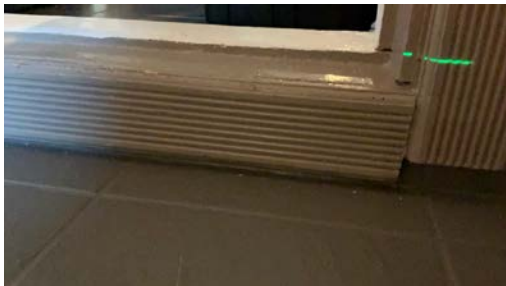
Det er påvist avvik i krav/anbefaling om høydeforskjell fra topp slukrist til gulv/synlig topp membran ved terskel på minimum 25 mm, da membran ved terskel ikke er synlig. Konsekvens/tiltak: Eventuelt lekkasjevann fra utstyr utenfor dusjsone vil ikke ha en naturlig vei til sluket. Dette kan føre til at vann samler seg på gulvet og potensielt renner ut av rommet eller trenger inn i konstruksjonen. Et bad med manglende/ redusert fall til sluk blir mindre funksjonelt og sikkert for brukeren. Dette kan medføre stående vann på gulvet, vann som ikke ledes effektivt til sluket, økt risiko for at vann renner ut av rommet og redusert sklisikkerhet på gulvet. Selv om bom eller hull i gulv ikke nødvendigvis utgjør et umiddelbart problem, bør det overvåkes nøye for å oppdage eventuell utvikling av sprekker i flisfuger eller lignende. Oppstår slike skader, bør tiltak iverksettes for å begrense videre skadeutvikling.

Membran ikke synlig ved dørterskel

Det bør etableres tilstrekkelig høydeforskjell mellom topp slukrist og gulv/membran ved terskel, for å redusere risikoen for vannlekkasje ut av våtrommet ved en eventuell lekkasjesituasjon. Manglende synlig membran ved terskel gir usikkerhet om tilstrekkelig tetting, noe som kan medføre økt fare for fuktskader i tilstøtende konstruksjoner.

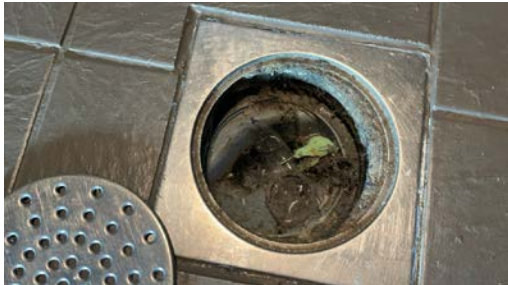
Det er påvist mangelfull/feil utførelse rundt rørgjennomføringer e.l. som gir fare for fukt i konstruksjonen i våtsone. Det er rundt sluk påvist en ikke-fagmessig utførelse av membran/tettesjikt/klemring. Mer enn halvparten av forventet brukstid er passert på membranløsningen. Mer enn halvparten av forventet brukstid er passert på slukløsningen. Sluk har begrenset mulighet for inspeksjon og rengjøring. Normal tid før utskifting av membran på gulv er 20 år. Normal tid før utskifting av membran på

Sluk på i nærheten av vask

Det bør utbedres fagmessig rundt sluk og rørgjennomføringer for å hindre fuktinntrengning i konstruksjonen.

Det anbefales å skifte ut membran og sluk, da mer enn halvparten av forventet brukstid er passert, for å redusere risiko for lekkasjer og fuktskader. Begrenset inspeksjons- og rengjøringsmulighet på sluk øker faren for tette avløp og skjulte skader.

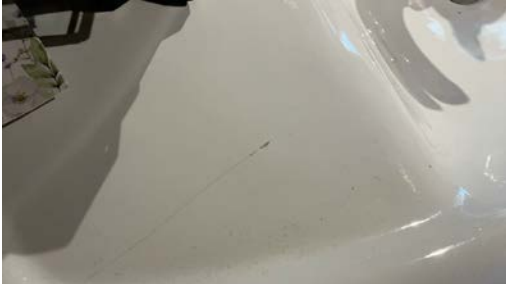
Konsekvens/tiltak: Riss er vanligvis overfladiske skader i servantens overflate eller glasure. Konsekvensene av riss er hovedsakelig kosmetiske. Det bør vurderes å utbedre materialene rundt toalettassen slik at det sikres tilstrekkelig avstand til gulvet.

Riss i vask

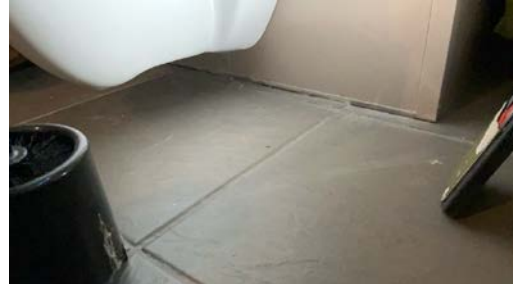
Det er påvist riss/sprekker i utstyr på våtrommet. Det er påvist at materialer rundt toalettasse går nesten og helt ned til gulv.

Toalettkasse

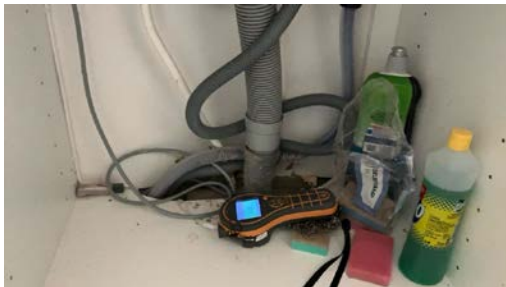
Ingen fuktighet registrert ved fuktsøk

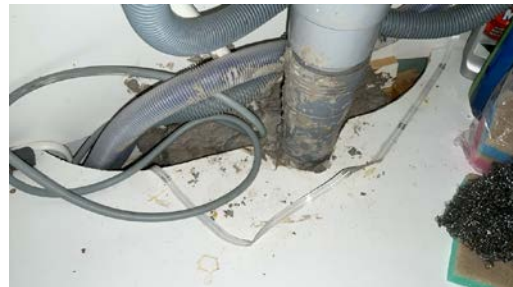
Betongtetting for mus

Betongen under vasken bør kontrolleres jevnlig for å sikre at tiltaket fortsatt er effektivt mot inntrenging av mus. Manglende utbedring kan føre til økt slitasje, redusert levetid på innredningen og risiko for skadedyr.

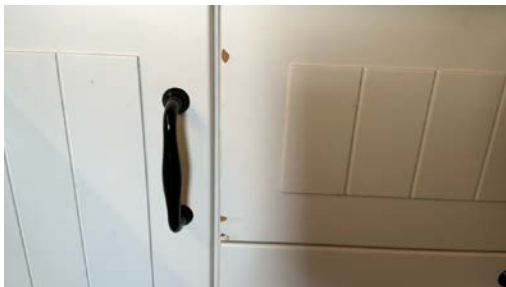
Det er også registrert noen overflateskader på dør- og skuffefronter, samt et par hakk i benkeplaten.

Overflateskader

Det bør vurderes utbedring av overflateskader på dør- og skuffefronter, samt reparasjon eller utskifting av benkeplaten for å forhindre ytterligere slitasje og mulig fuktopptak i benkeplaten.

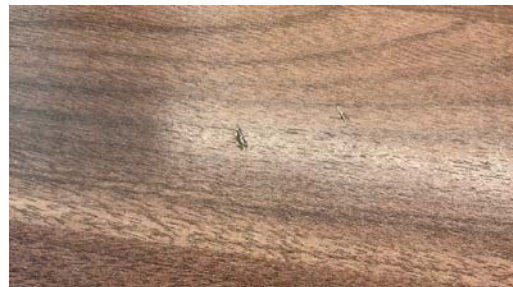
Hakk i benkeplate

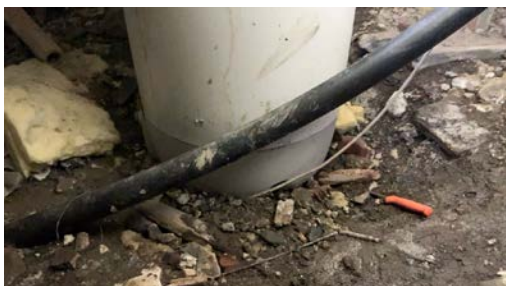
Bereider står ned på terrenget

Det bør etableres egnet understøttelse for varmtvannsberederen, slik at den ikke står direkte på terrenget. Dette vil redusere risikoen for korrosjon, fuktskader og ustabilitet, som kan føre til lekkasjer eller skade på tanken og omkringliggende konstruksjoner.

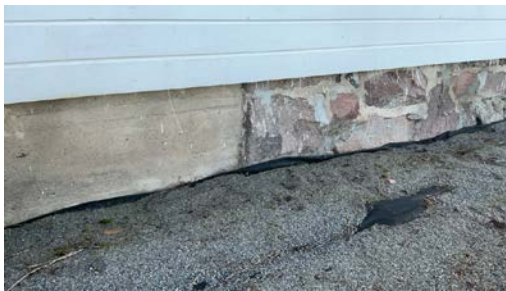
Skille mellom betongmur og gråsteinsmur

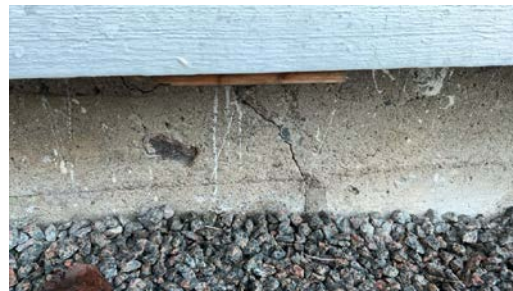
Grunnmuren har sprekkdannelser.

Sprekk i betongmur

Det er per i dag ikke behov for utbedringstiltak, men konstruksjonen bør følges med på, helst i samråd med fagkyndig. Dersom det over tid utvikles flere riss eller sprekker, bør utbedringstiltak vurderes for å unngå økt risiko for fuktinntrengning eller svekkelse av konstruksjonen.

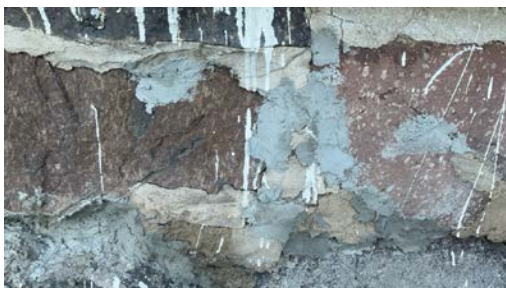
Enkelte sprekker i gråsteinsmur.
