Tilstandsrapport

Enebolig m/hybel/sokkelleil.

Veldromsenga 7A , 2385 BRUMUNDDAL

Rapportdato: 11.05.2026

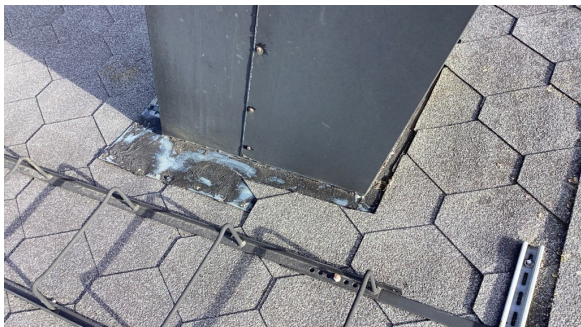
Shingel ikke lagt som anbefalt ved beslag.

Det anbefales å utbedre shingel rundt pipebeslag og i overgang mellom tekking og ark for å hindre vanninntrenging. På sikt bør taktekkingen skiftes ut, da den har kort forventet gjenværende brukstid. Dersom tiltak ikke gjennomføres, øker risikoen for lekkasjer, fuktskader og kostbare reparasjoner.

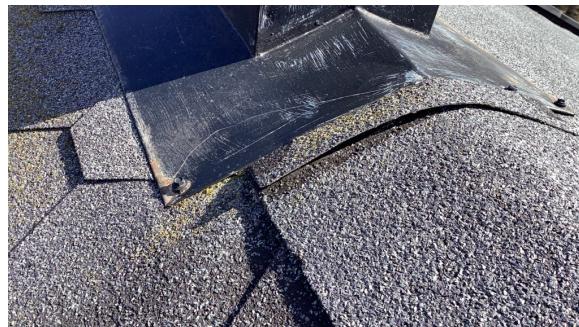
Glippe i skjøt på shingel.

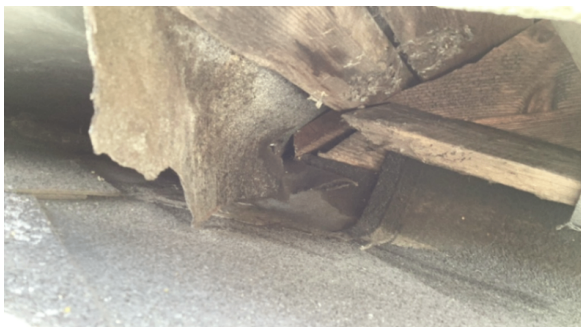
Ved snø, snøsmelting og hard vær kan det trenge vann inn bak shingelen i overgang tekking og ark.

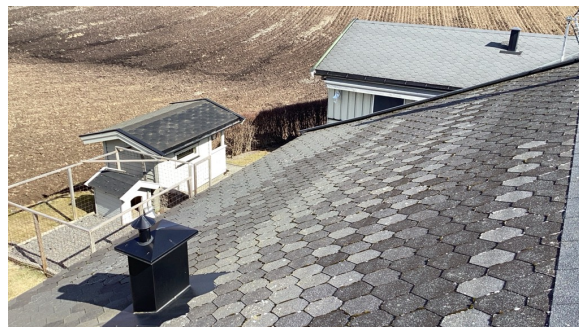
Fargeforskjell på shingel.

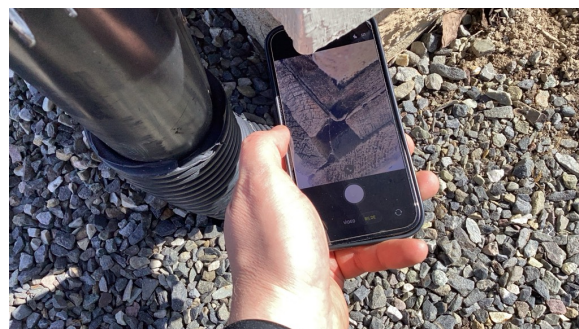
Det er observert åpninger i utvendig komplettering som øker risikoen for at mus kan komme inn.

Det bør utføres tiltak for å bedre lufting av kledningen, samt sørge for at endeved males for å forlenge levetiden på kledningen. Åpninger i utvendig komplettering bør tettes for å redusere risikoen for inntrenging av mus. Det anbefales å overvåke tilstanden jevnlig, da skjulte skader kan forekomme i eldre trekonstruksjoner, spesielt over grunnmuren og under vinduer. Manglende lufting og fuktopptrekk kan føre til råteskader og redusert levetid på kledningen.

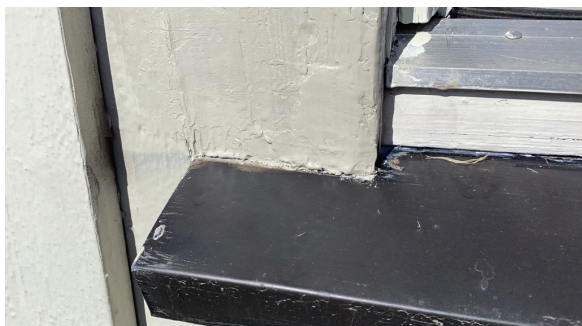
Endeved på utvendig kledning er ikke malt, dette forkorter kledningens levetid. Eksakt tilstand kan ikke sjekkes uten bygningsmessige inngrep. Eldre trevegger som her kan erfaringsmessig ha skjulte skader, spesielt over grunnmuren og under vinduer. Det er observert åpninger i utvendig komplettering som øker risikoen for at mus kan komme inn. Det tas spesifikt forbehold om at deler av bygningsdelen er skjult, har en alder som øker sannsynligheten for skjulte feil og har brukt opp mye av sin forventede brukstid. Kledning er ført ned på vannbrett, risiko for fuktopptrekk. Utvendig kledning har begrenset med lufting. Tilstandsgrad gitt pga. nevnte forhold.

Kledning er ført ned på vannbrett, risiko for fuktopptrekk.

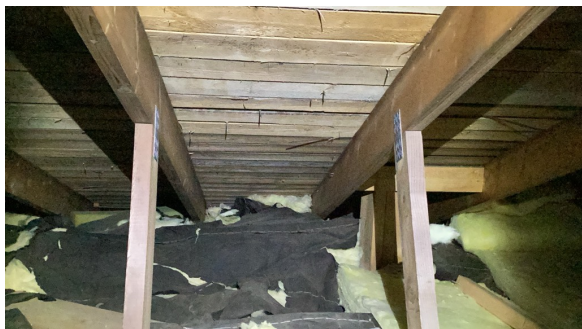
Spiker gjennom undertak enkelte steder.

Isolasjon som dekker luftespaltene mot raft bør flyttes for å sikre tilstrekkelig ventilasjon i takkonstruksjonen. Videre undersøkelser anbefales for å avdekke eventuelle skjulte skader, spesielt med tanke på konstruksjonens alder og risiko for fukt- og kondensproblemer. Manglende tiltak kan føre til økt risiko for fuktskader, råte og redusert levetid på takkonstruksjonen.

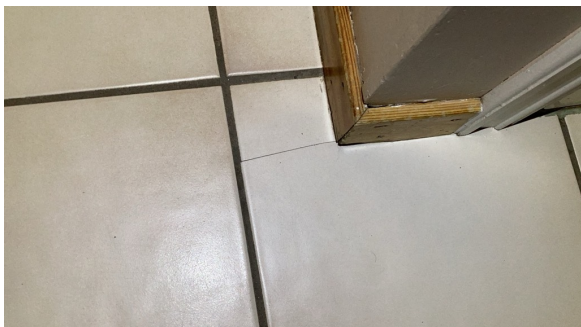
Sprekt flis.

Det bør vurderes utbedring av bom i flis for å unngå videre skade eller løs flis. Knirk i gulv bør utbedres ved eventuelle oppussing. Bygningsdeler som kan inneholde asbest må undersøkes nærmere, og eventuell fjerning bør utføres av godkjent firma for å unngå helsefare.

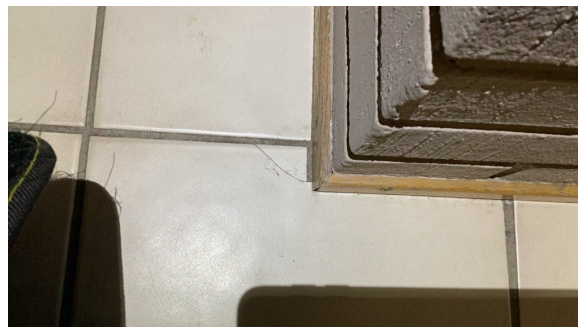
Sprekt flis.

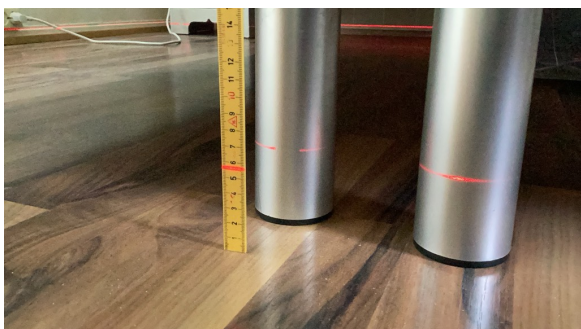
- Målt høydeforskjell på mellom 10 - 20 mm innenfor en lengde på 2 meter. Tilstandsgrad 2 gis med bakgrunn i standardens krav til godkjente måleavvik.
- Målt høydeforskjell på over 30 mm gjennom hele rommet. Tilstandsgrad 3 gis med bakgrunn i standardens krav til godkjente måleavvik.

Helningsavvik på 17 mm ble målt innenfor 2 meter på soverom.

For å utbedre helningsavviket må etasjeskillet rettes opp, men dette vil sjelden være økonomisk rasjonelt som et enkeltstående tiltak i en bolig av denne typen. Dersom boligen en gang skal renoveres, kan slike tiltak vurderes. Konsekvensen av skjevheter og riss/sprekker i gulv kan være redusert brukstid, økt risiko for ytterligere skader og uforutsette kostnader ved fremtidig oppgradering. Skjulte feil kan ikke utelukkes uten bygningsmessige inngrep. Det tas spesifikt forbehold om at kostnadsestimatet i denne rapporten kun er et estimat på hva en ytterligere kontroll kan koste. Det må påregnes høyere kostnader til utbedringer.

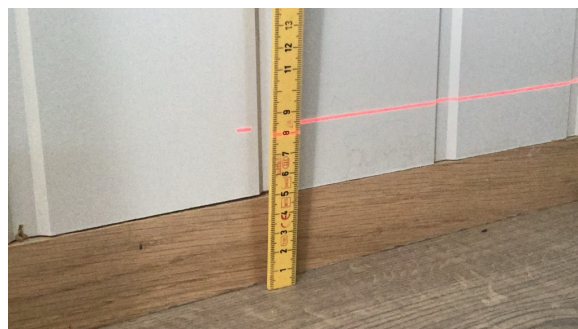
Helningsavvik ble målt til 40 mm i stue i tilbygd del.

Kostnadsestimat: Under 20 000

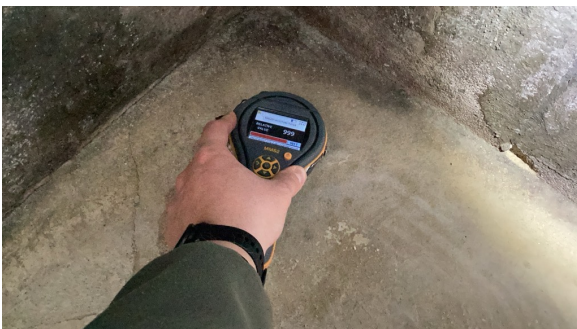
- Det er påvist indikasjoner på noe fuktgjennomtrenging i kjellergulv.
- Det er påvist indikasjoner på noe fuktgjennomtrenging inn i kjellermur.

Påvist forhøyede fuktindikasjoner i overflater på betonggulv som er mer eller mindre vanlig på eldre gulv uten fuksperre og samtidig kan ha en sammenheng med sviktende fuksikring.

Det bør gjennomføres ytterligere undersøkelser for å avdekke omfanget av fukten, og eventuelle tiltak for å redusere fuktinntrengning bør vurderes. Konsekvensen av manglende utbedring kan være skjulte skader i konstruksjonen, redusert levetid og økt risiko for fukskader og soppdannelse. Regelmessig overvåking anbefales for å følge utviklingen over tid.

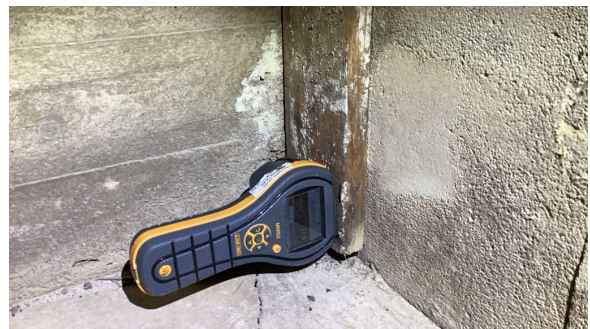
Fuktmåling ble foretatt, jeg målte skadelig fukt.

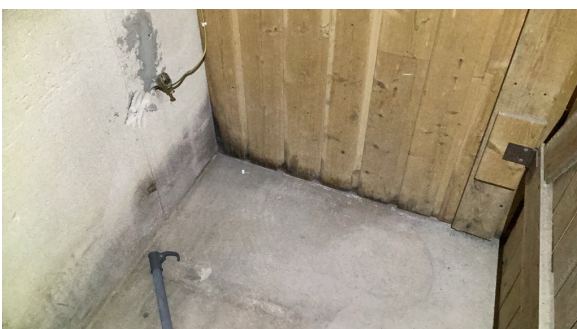
Misfarging på treverk.

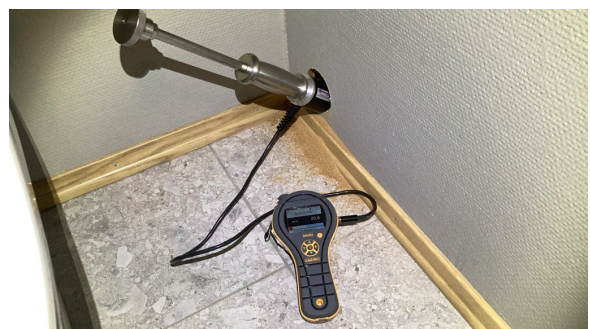
Fuktmåling ble foretatt, jeg målte skadelig fukt.

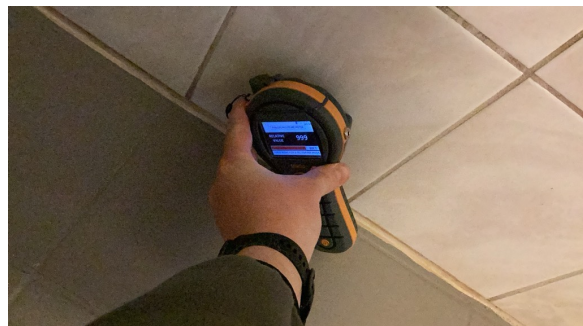
- Det er registrert symptom på fuktskader.

Ved bruk av fuktindikator registrerte jeg unormale verdier på utsatte steder.

Det bør gjennomføres utbedringstiltak for å hindre videre fuktskader i tilstøtende konstruksjoner. Konsekvensen av å ikke utbedre er økt risiko for ytterligere skadeutvikling, redusert levetid på konstruksjonen og potensielle følgeskader som sopp- og råteangrep.

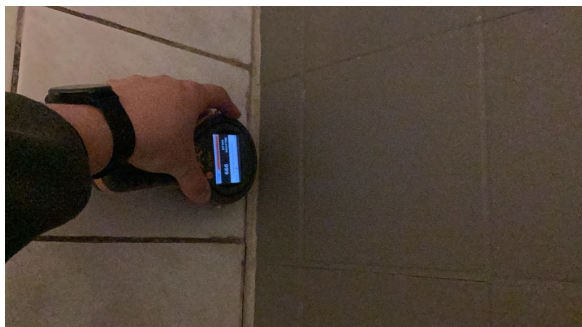
Ved bruk av fuktindikator registrerte jeg unormale verdier på utsatte steder.

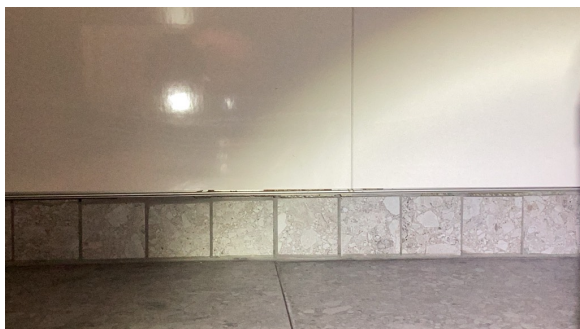
Mangler fuge.

Det bør utføres utbedring av sprang i flisfuger, samt etablere fuger mellom sokkellist og plater, og mellom sokkellist og flis. Manglende og ujevne fuger kan føre til fuktinntrengning i konstruksjonen, med risiko for skjulte fuktskader og redusert levetid på overflater.

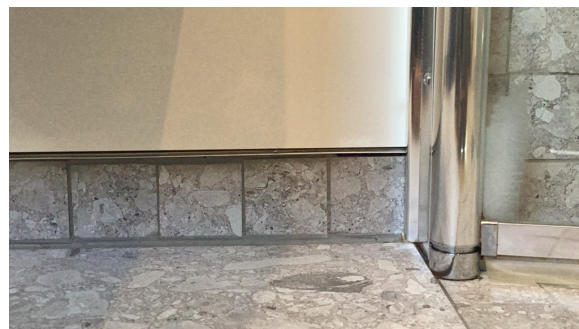
Mangler fuge.

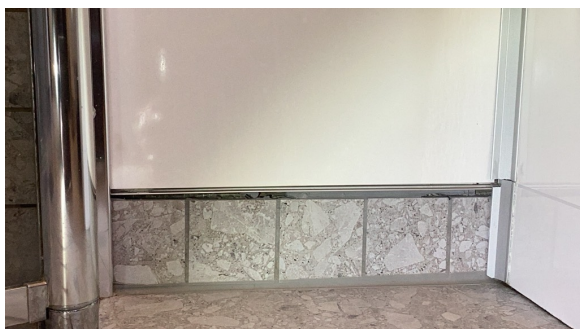
Mangler fuge.

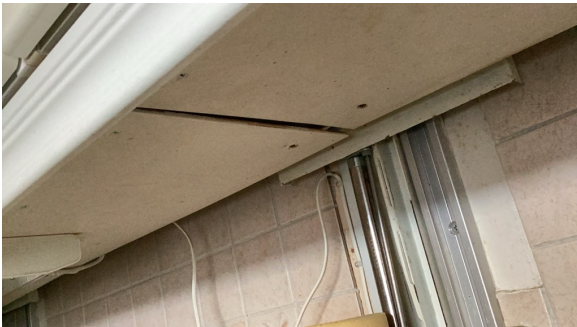
Innredning har slitasjegrad utover normal bruksslitasje og har behov for vedlikehold. Det var ikke mulig å inspisere bak eller under kjøkkeninnredning på befaringen. Det tas derfor spesifikt forbehold om eventuelle skjulte skader eller feil i dette området. Tilstandsgrad gitt pga. nevnte forhold.

Løs bunnplate på overskap.

Det bør gjennomføres nødvendig vedlikehold og eventuelt utskifting av slitte deler for å opprettholde funksjon og estetikk. Manglende inspeksjonsmulighet bak og under kjøkkeninnredningen medfører usikkerhet om skjulte skader eller feil, noe som kan innebære økt risiko for uoppdagede fukt- eller konstruksjonsskader. Videre undersøkelser anbefales ved mistanke om slike forhold.

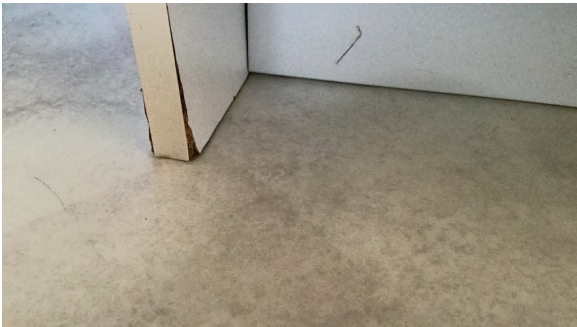
Svelling på innredning.

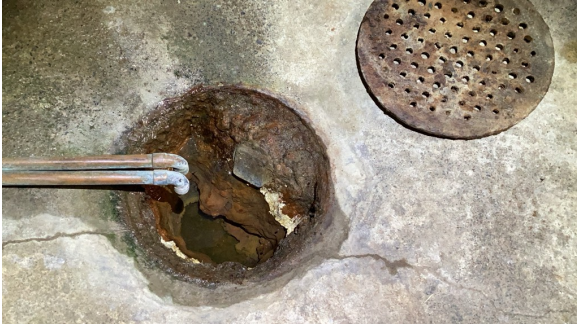
Det tas spesifikt forbehold om at deler av bygningsdelen er skjult, har en alder som øker sannsynligheten for skjulte feil og har brukt opp mye av sin forventede brukstid. Eldre rør kan være utsatt for rust/groing og gi redusert gjennomstrømning/risiko for lekkasjer. Alder er normalt i seg selv en vurderingskriterie hva angår slitasjegrad. Rust/tæring på støpejernsrør. Tilstandsgrad gitt pga. nevnte forhold.

Sluk i kjeller.

Jeg anbefaler kontroll av røropplegg utført av fagperson for å avdekke eventuelle skjulte feil eller skader. Konsekvensen av manglende oppfølging kan være redusert gjennomstrømning, lekkasjer eller vannskader som følge av rust og tæring på eldre støpejernsrør.

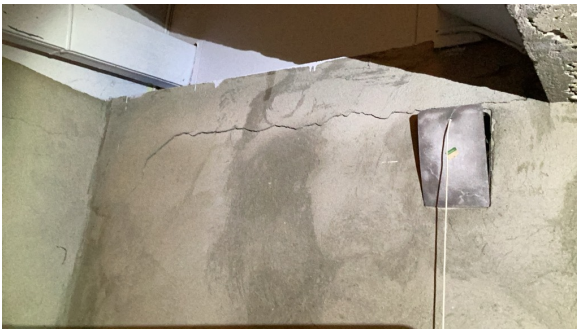
Sprekk i mur.

Det bør gjennomføres utbedring av sprekker og riss i grunnmur og gulv for å hindre videre forringelse og redusere risiko for fuktinntrengning og skader på konstruksjonen. Fuktvandring i vegger bør undersøkes nærmere, og nødvendige tiltak bør iverksettes for å unngå ytterligere skader og redusert brukstid.

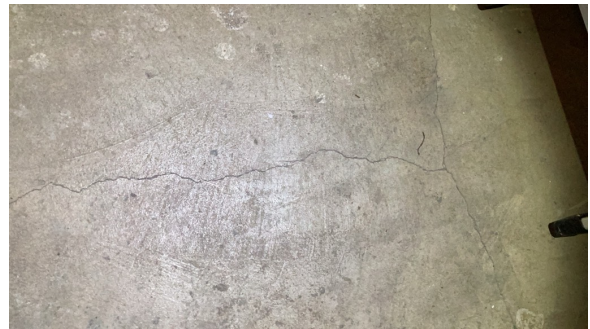
Riss og sprekker i gulv,

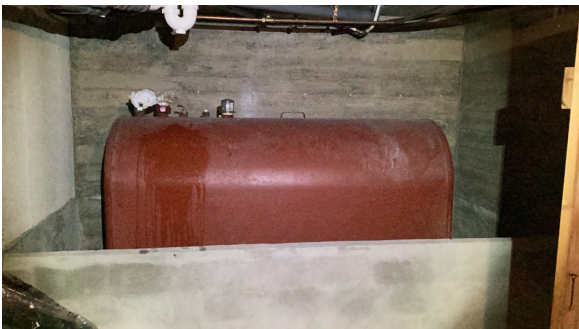
Oljetank.

Oljetanken må fjernes for og fjerne avviket.
