Veldromsenga 7A og B, 2385 BRUMUNDDAL

Generasjonsbolig med to separate boenheter, totalt 6 soverom, fine solforhold og rolig beliggenhet i Byflaten.

Tilstandsrapporten angir også byggetekniske tilstandssvekkelser (tilstandsgrader-TG). For denne eiendommen er det gitt TG 2 (vesentlige avvik som kan kreve tiltak) for følgende bygningsdeler-/komponenter:

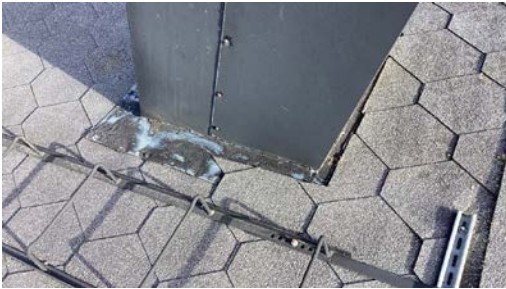
Avvik: Ny asfaltshingel er lagt over den gamle på deler tilbygd del. Shingel er ikke lagt som anbefalt rundt pipebeslag og i overgang teking og ark. Taktekingen er gammel, har kort forventet gjenværende brukstid og er moden for utskifting.

Shingel ikke lagt som anbefalt ved beslag.

Det anbefales å utbedre shingel rundt pipebeslag og i overgang mellom tekking og ark for å hindre vanninntrenging. På sikt bør taktekkingen skiftes ut, da den har kort forventet gjenværende brukstid. Dersom tiltak ikke gjennomføres, øker risikoen for lekkasjer, fuktskader og kostbare reparasjoner.

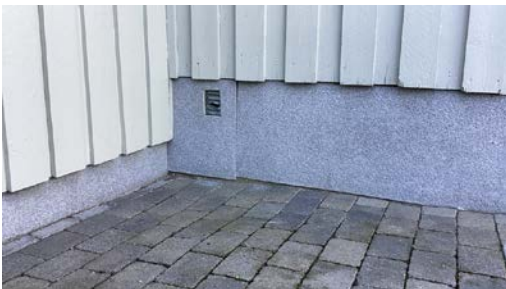
Noe skjevheter i fasadeplater.

Det bør utføres tiltak for å bedre lufting av kledningen, samt sørge for at endeved males for å forlenge levetiden på kledningen. Åpninger i utvendig komplettering bør tettes for å redusere risikoen for inntrenging av mus. Det anbefales å overvåke tilstanden jevnlig, da skjulte skader kan forekomme i eldre trekonstruksjoner, spesielt over grunnmuren og under vinduer. Manglende lufting og fuktopptrekk kan føre til råteskader og redusert levetid på kledningen.

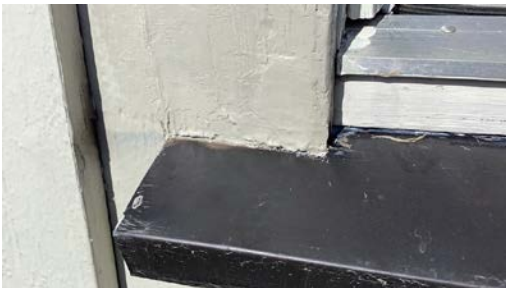
Avvik: Det er ingen eller liten lufting i nedre kant av kledning mot grunnmur. Endeved på utvendig kledning er ikke malt, dette forkorter kledningens levetid. Eksakt tilstand kan ikke sjekkes uten bygningsmessige inngrep. Eldre trevegger som her kan erfaringsmessig ha skjulte skader, spesielt over grunnmuren og under vinduer. Det er observert åpninger i utvendig komplettering som øker risikoen for at mus kan komme inn. Det tas spesifikt forbehold om at deler av bygningsdelen er skjult, har en alder som øker sannsynligheten for skjulte feil og har brukt opp mye av sin forventede brukstid. Kledning er ført ned på vannbrett, risiko for fuktopptrekk. Utvendig kledning har begrenset med lufting. Tilstandsgrad gitt pga. nevnte forhold.

Kledning er ført ned på vannbrett, risiko for fuktopptrekk.

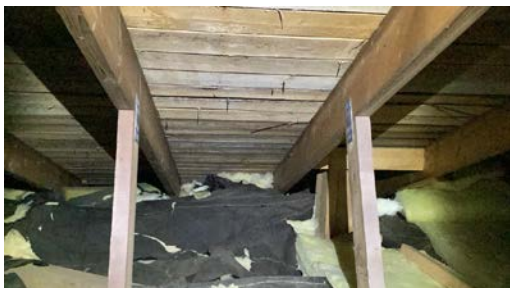
Spiker gjennom undertak enkelte steder.

Isolasjon som dekker luftespaltene mot raft bør flyttes for å sikre tilstrekkelig ventilasjon i takkonstruksjonen. Videre undersøkelser anbefales for å avdekke eventuelle skjulte skader, spesielt med tanke på konstruksjonens alder og risiko for fukt- og kondensproblemer. Manglende tiltak kan føre til økt risiko for fuktskader, råte og redusert levetid på takkonstruksjonen.

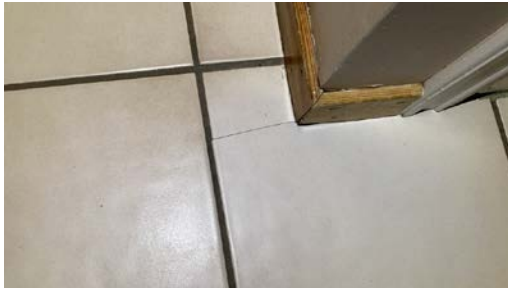
Avvik: Bork i flis registrert i gang i underetasje på tilbygd del. Knirk i gulv enkelte steder. Det er observert bygningsdeler som kan være asbestholdig og krever spesialtiltak ved fjerning.

Sprekt flis.

Det bør vurderes utbedring av bom i flis for å unngå videre skade eller løs flis. Knirk i gulv bør utbedres ved eventuelle oppussing. Bygningsdeler som kan inneholde asbest må undersøkes nærmere, og eventuell fjerning bør utføres av godkjent firma for å unngå helsefare.

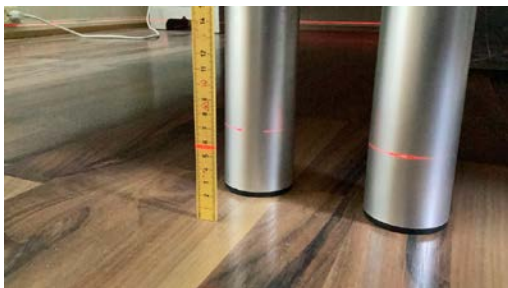
Avvik: Målt høydeforskjell på mellom 10 - 20 mm innenfor en lengde på 2 meter.

Helningsavvik på 17 mm ble målt innenfor 2 meter på soverom.

For å utbedre helningsavviket må etasjeskillet rettes opp, men dette vil sjelden være økonomisk rasjonelt som et enkeltstående tiltak i en bolig av denne typen. Dersom boligen en gang skal renoveres, kan slike tiltak vurderes. Konsekvensen av skjevheter og riss/sprekker i gulv kan være redusert brukstid, økt risiko for ytterligere skader og uforutsette kostnader ved fremtidig oppgradering. Skjulte feil kan ikke utelukkes uten bygningsmessige inngrep. Det tas spesifikt forbehold om at kostnadsestimatet i denne rapporten kun er et estimat på hva en ytterligere kontroll kan koste. Det må påregnes høyere kostnader til utbedringer.

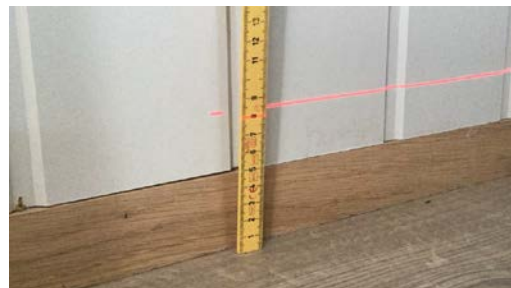
Tilstandsgrad 2 gis med bakgrunn i standardens krav til godkjente måleavvik. Målt høydeforskjell på over 30 mm gjennom hele rommet. Tilstandsgrad 3 gis med bakgrunn i standardens krav til godkjente måleavvik.

Helningsavvik ble målt til 40 mm i stue i tilbygd del.

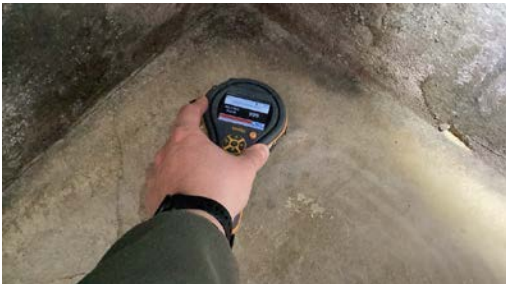
Påvist forhøyede fuktindikasjoner i overflater på betonggulv som er mer eller mindre vanlig på eldre gulv uten fuktsperre og samtidig kan ha en sammenheng med sviktende fuktsikring.

Det bør gjennomføres ytterligere undersøkelser for å avdekke omfanget av fukten, og eventuelle tiltak for å redusere fuktinntrengning bør vurderes. Konsekvensen av manglende utbedring kan være skjulte skader i konstruksjonen, redusert levetid og økt risiko for fuktskader og soppdannelse. Regelmessig overvåking anbefales for å følge utviklingen over tid.

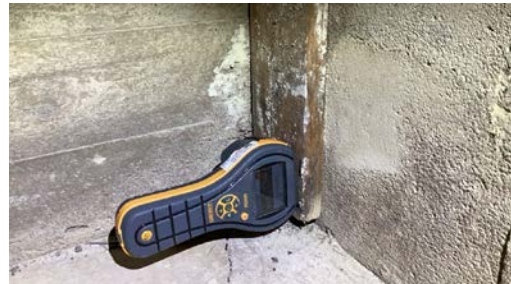
Fuktmåling ble foretatt, jeg målte skadelig fukt.

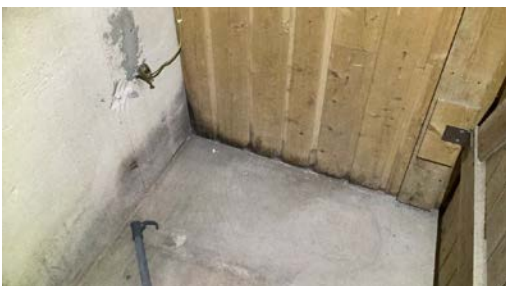
Misfarging på treverk.

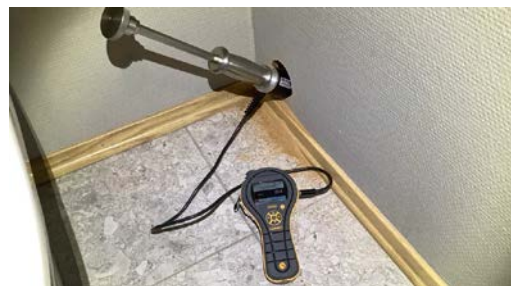
Fuktmåling ble foretatt, jeg målte skadelig fukt.

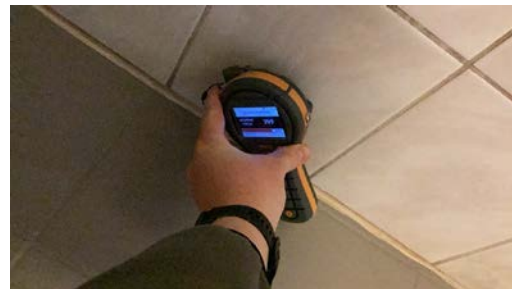
Ved bruk av fuktindikator registrerte jeg unormale verdier på utsatte steder.

Det bør gjennomføres utbedringstiltak for å hindre videre fuktskader i tilstøtende konstruksjoner. Konsekvensen av å ikke utbedre er økt risiko for ytterligere skadeutvikling, redusert levetid på konstruksjonen og potensielle følgeskader som sopp- og råteangrep.

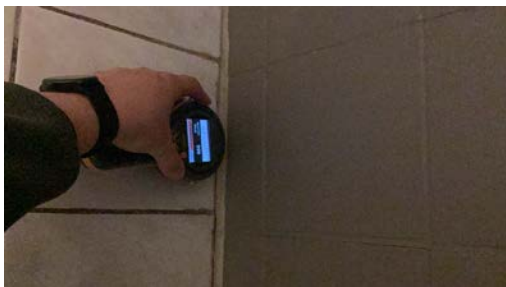
Ved bruk av fuktindikator registrerte jeg unormale verdier på utsatte steder.

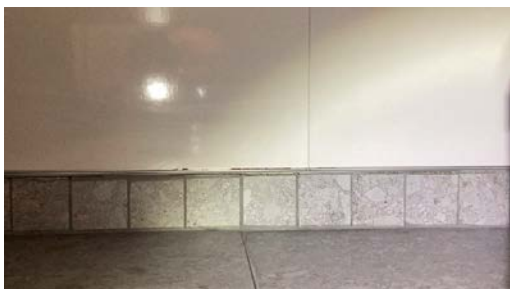
Avvik: Sprang i enkelte flisfuger. Mangler fuge mellom sokkellist og plater og sokkellist og flis.

Mangler fuger.

Det bør utføres utbedring av sprang i flisfuger, samt etablere fuger mellom sokkellist og plater, og mellom sokkellist og flis. Manglende og ujevne fuger kan føre til fuktinntrengning i konstruksjonen, med risiko for skjulte fuktskader og redusert levetid på overflater.

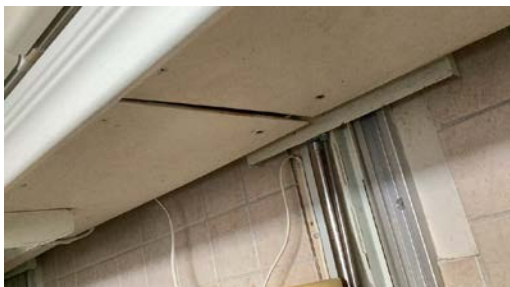
Løse bunnplate på overskap.

Det bør gjennomføres nødvendig vedlikehold og eventuelt utskifting av slitte deler for å opprettholde funksjon og estetikk. Manglende inspeksjonsmulighet bak og under kjøkkeninnredningen medfører usikkerhet om skjulte skader eller feil, noe som kan innebære økt risiko for uopdagede fukt- eller konstruksjonsskader. Videre undersøkelser anbefales ved mistanke om slike forhold.

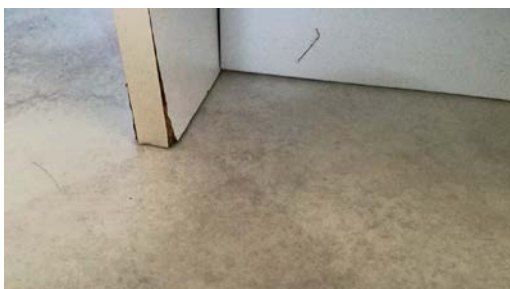
Svelling på innredning.

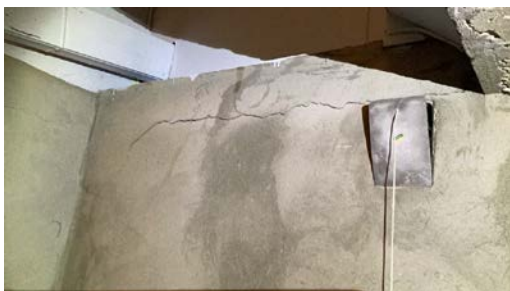
Avvik: Grunnmuren har sprekke-dannelser. Det tas spesifikt forbehold om at deler av bygningsdelen er skjult, har en alder som øker sannsynligheten for skjulte feil og har brukt opp mye av sin forventede brukstid. Sprekker/riss ble registrert på grunnmur. Riss og sprekker i gulv. Sprekker/riss av en slik karakter i bygninger fra denne perioden er ikke uvanlig. Malingsflass, avskalling og saltutslag på vegg, dette indikerer fuktvandring i vegger.

Sprekk i mur.

Det bør gjennomføres utbedring av sprekker og riss i grunnmur og gulv for å hindre videre forringelse og redusere risiko for fuktinntrengning og skader på konstruksjonen. Fuktvandring i vegger bør undersøkes nærmere, og nødvendige tiltak bør iverksettes for å unngå ytterligere skader og redusert brukstid.

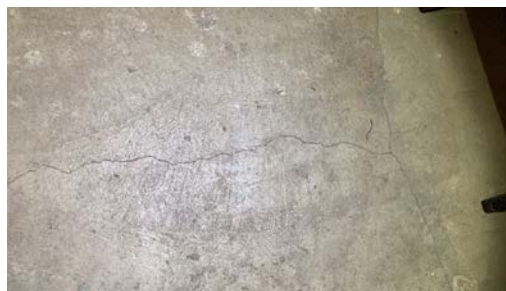
Riss og sprekker i gulv,

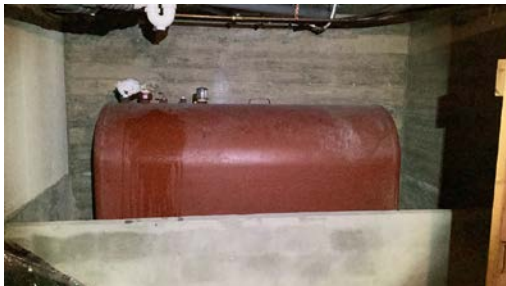
Oljetank.

Avvik: Oljetank er tømt og ikke i bruk.

Oljetanken må fjernes for og fjerne avviket.
