Tilstandsrapport

Enebolig

Nesvegen 4 , 2080 EIDSVOLL

Befaringsdato: 21.04.2026

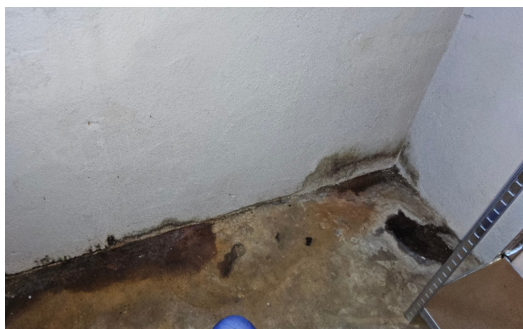
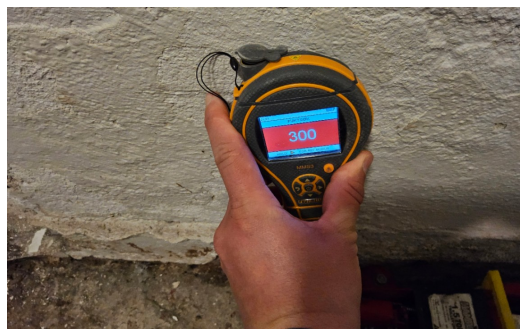
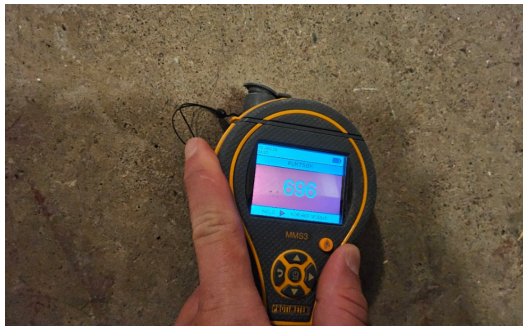
I rom under terreng er det ved indikasjonsmåling registrert forhøyede fuktverdier på overflater. Det er ikke tatt hull i konstruksjonen grunnet utforming, og derfor er omfanget av fukt i underliggende sjikt usikkert. På teknisk rom er det observert skjolder som indikerer at det tidligere har vært fukt, og det ble målt noe forhøyet fukt i gulvet. Videre ble det ved indikasjonsmåling påvist utslag for fukt i kjellerstue. Disse funnene tyder på at konstruksjonen har en fuktbelastning fra grunn, sannsynligvis som følge av mangelfull drenering, kapillærsug fra grunnen eller utilstrekkelig fuksikring. Konsekvensen av slike forhold er økt risiko for skader på bygningsmaterialer, noe som kan redusere levetid og gi dårligere inn klima.

For utbedring bør årsaken til fuktinntrengningen identifiseres før tiltak beslutes. Det anbefales å kontrollere dreneringssystemet og fuksikring på utsiden av konstruksjonen, samt vurdere etablering av kapillærbrytende sjikt og grunnmursplate dersom dette mangler. Videre bør det gjennomføres kontinuerlige fuktmålinger for å dokumentere effekten av tiltakene. Tiltakene bør utføres for å sikre varig beskyttelse mot fukt og opprettholde et godt inn klima. Sørg for god ventilasjon av hele underetasjen, slik at fuktig luft blir transportert ut.

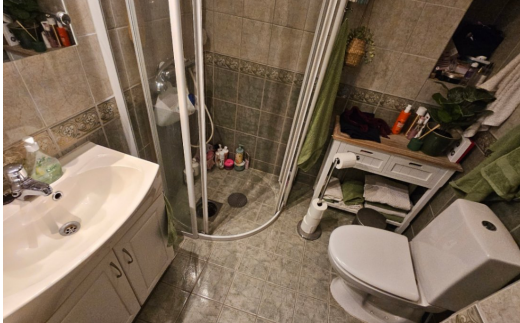
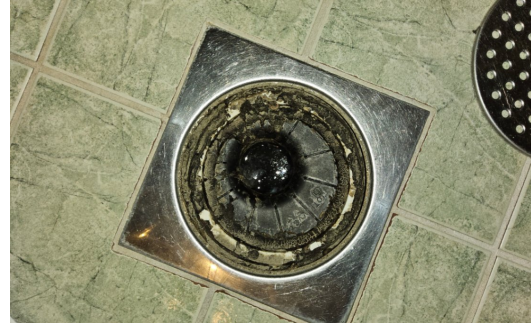
En må forvente generell oppgradering av våtrommets tettesjikt/membran for at våtrommet skal tåle en normal bruk etter dagens krav (tett våtsone). En samlet TG 3 for rommet er satt med bakgrunn i alder og manglende tetthet i våtsonen på rommet. Membraner fra før 1997 mangler ofte dokumentasjon på vanntetthet, er utført med materialer og metoder som ikke tilfredsstiller dagens forskriftskrav, og har derfor økt risiko for lekkasjer og følgeskader i bygningskonstruksjonen. Disse membranene har en høy alder og har passert forventet levetid.

- Våtrommet har behov for omfattende oppgraderinger. For å sikre en løsning som oppfyller gjeldende krav, bør tettesjikt, sluk og røropplegg oppgraderes og dokumenteres.
- Manglende oppgradering av våtrommet medfører høy risiko for at konstruksjonene ikke vil tåle vanlig bruk av vann eller lekkasjer. Dette kan føre til fuktskader på tilstøtende konstruksjoner.

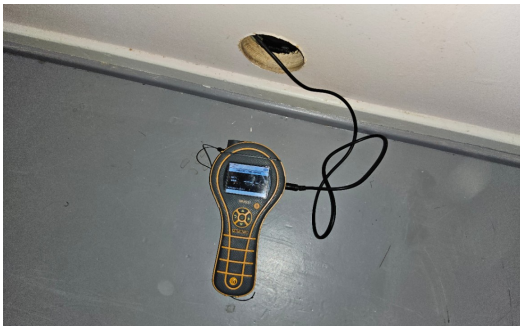
2. ETASJE > BAD

Hulltaking er foretatt uten å påvise unormale forhold. Hulltaking er foretatt i gang. Fuktkvotemåling (vekt%) i konstruksjonen ble målt til 0-6.
