Tilstandsrapport

Kjedehus

Steinerudvegen 5 B, 2054 MOGREINA

Befaringsdato: 19.12.2024

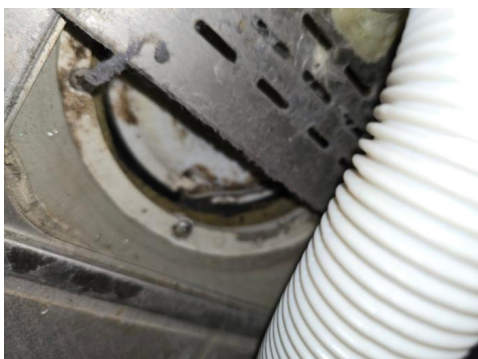
Det er plastsluk og membran med dokumentert utførelse.

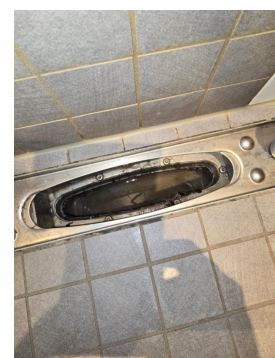
Det er plastsluk og membran med dokumentert utførelse.

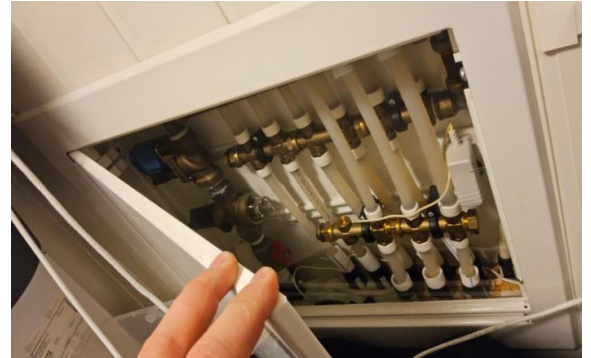
Innvendige vannledninger er av plast (rør i rør). Det er besiktiget i rørskap.
