# Tilstandsrapport

Del av tomannsbolig

Nyhusvegen 14, 2380 BRUMUNDDAL

Befaringsdato: 27.10.2025

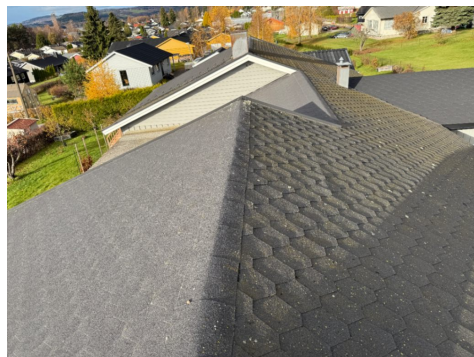
- Det er avvik:  
Noe mose på taket.

Noe mose på deler av takflatene

- Tiltak:  
Fjerne mose.  
Mosen kan skade på taktekingen ved frost.

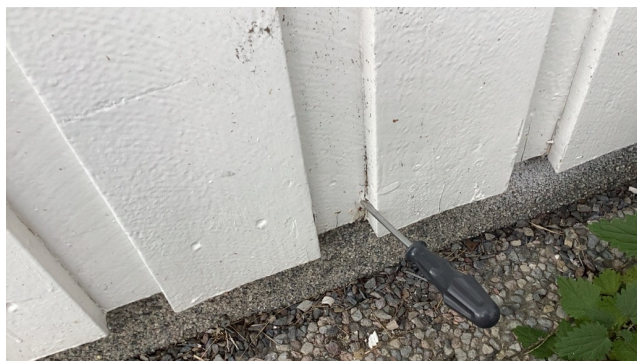
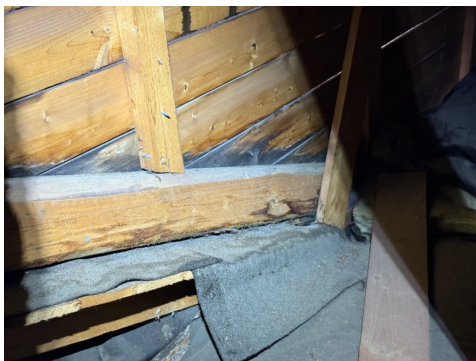
Bilde fra loft

Steder med slitt kledning, med noe begynnende fuktskader.  
Fuktmerker på kledningen, synlig på loft

Må påregne vedlikehold og noe utskiftinger.

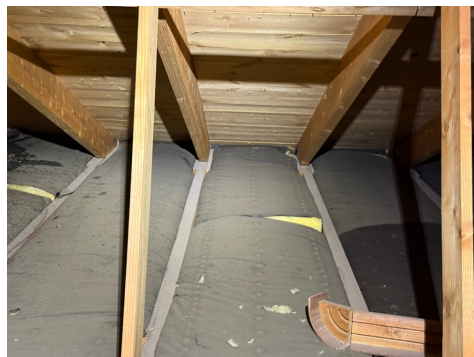
Uten luftespalter

- Lufting/ventilering bør forbedres.

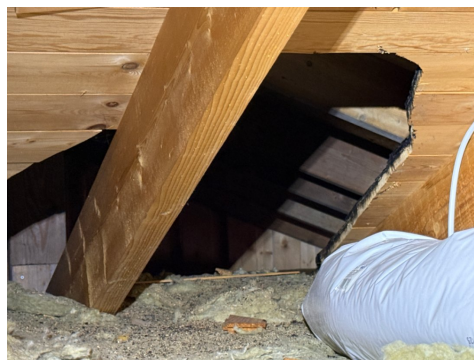
Området over overbygget trapp er ikke besiktiget.

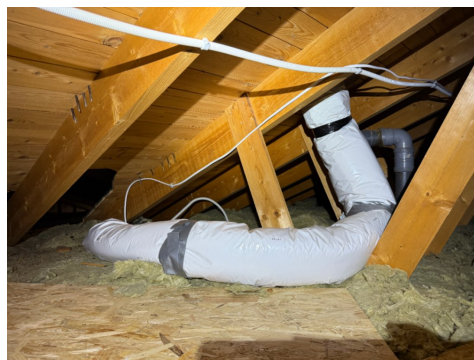
Nytt ventilasjonsrør fra bad

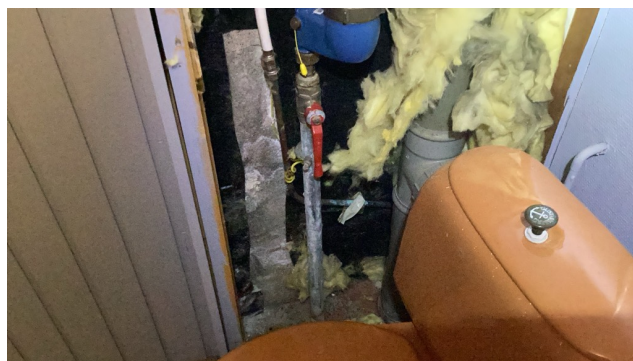
Fuktmerker med saltutslag på mur.

Fuktvariasjoner i yttervegger og gulv.

Observert svartpapp på mur/betongvegger, som stenger fuktigheten inne i påforet trekonstruksjon og kan forårsake fuktproblemer/skader. Svartpapp blir fort infisert med muggsopp og er i dag ikke anbefalt av Sintef.

Må påregne noe forvitningskader i påforet treverk mot kjellergulv og murte kjellervegger, med noe begrenset levetid.

Kjellervegger og gulv må ikke kles igjen, da dette vil hindre den normale og tiltenkte fuktgjennomgangen gjennom vegger og gulv. Det er viktig med god gjennomlufting og at kjelleren holdes varm.

Vann fra takrennenedløp og annet overflatevann må ledes godt bort fra bygget for å redusere risikoen for fuktskader.

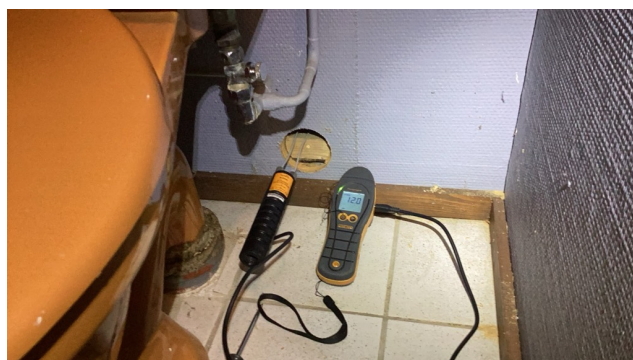
Hulltaking er foretatt uten å påvise unormale forhold. Hulltaking er foretatt ved/i wc rom bak dusjen. Fuktkvotemåling (vekt%) i konstruksjonen ble målt til 12.

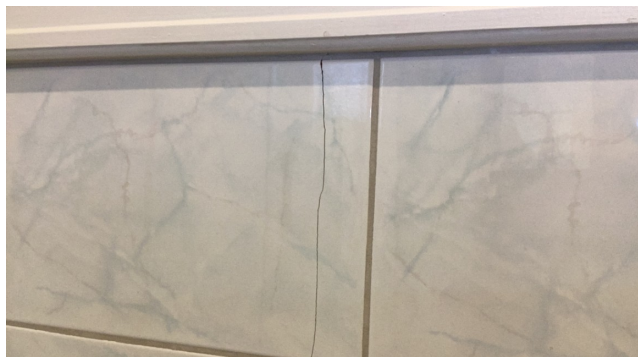
- Det er påvist sprekker i fliser.
- Det er vindu/dør med ikke fuktbestandige materialer i våtsonen (ved vask, dusj, badekar, osv.), løsningen eller byggematerialet er uegnet. Dør i våtsonen.

- Fliser må skiftes.
- Skadet flis er i et område hvor den kun utgjør et estetisk avvik.

Uegnede materialer/ panel må fuktbeskyttes/utskiftes. Det må brukes dusjkabinett på dette badet.

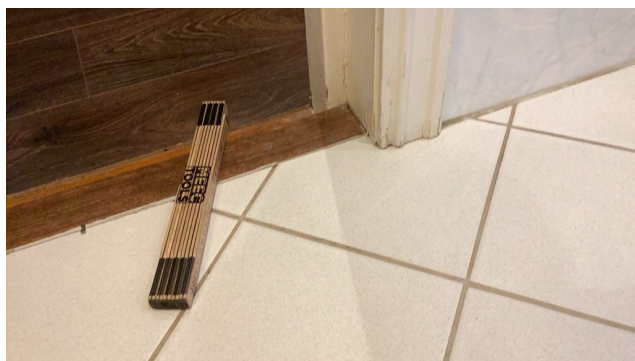
- Det er mulighet for at det kan forekomme vannlekkasje på våtrommet hvor vann ikke vil gå til sluk.
- Det er påvist avvik i fallforhold til sluk i forhold til krav i forskrift på byggetidspunktet.

Sprekk i flis ved dør.

Fare for fuktskader hvis vann renner ut av rommet.

Sjekkes nærmere.

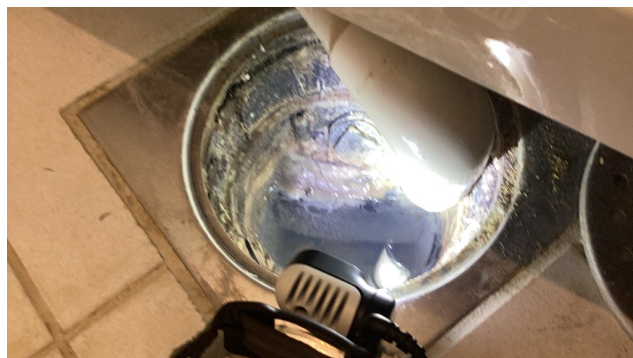
- Det er påvist mangelfull/feil utførelse rundt rørgjennomføringer e.l. som gir fare for fukt i konstruksjonen i våtsone.
- Membran kan ikke konstateres (ikke synlig og det foreligger heller ikke dokumentasjon).
- Mer enn halvparten av forventet brukstid er passert på membranløsningen.
- Mer enn halvparten av forventet brukstid er passert på slukløsningen.

Eldre membran kan ha forvittringer, noe som kan medføre redusert vanntetthet og fuktskader.

Sjekkes ytterligere.

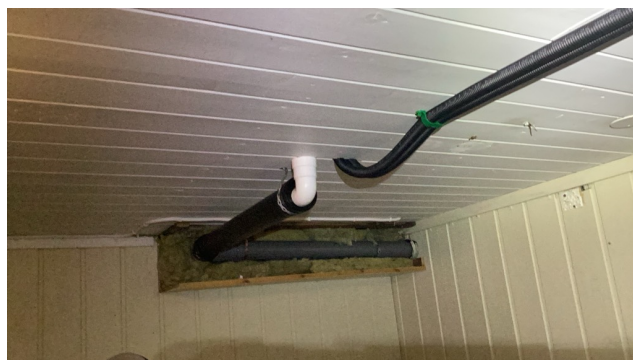
Rør til kjøkken

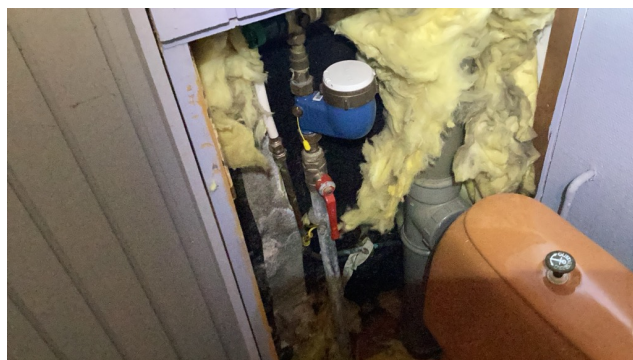
Galvanisert vannrør i inntak.

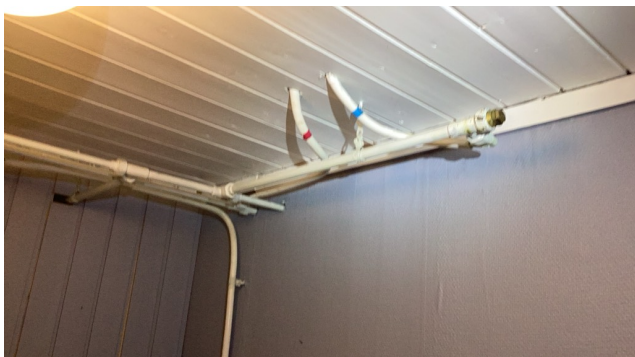
Kobbervannrør fra byggeåret
