Nyhusvegen 14, 2380 BRUMUNDDAL

**Hyggelig og innholdsrik del av  
tomannsbolig på selveiet tomt.  
Stor terrasse og hage mot sydvest.  
Nyere garasje og uthus.**

# Tilstandsrapport

## DEL AV TOMANNSBOLIG

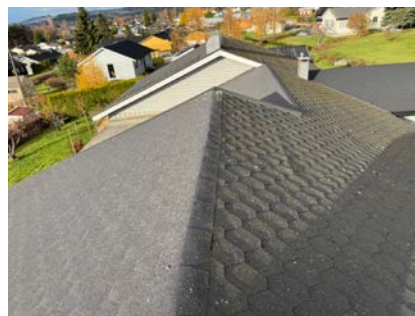
Noe mose på deler av takflatene

- Tiltak:  
Fjerne mose.  
Mosen kan skade på taktekkingen ved frost.

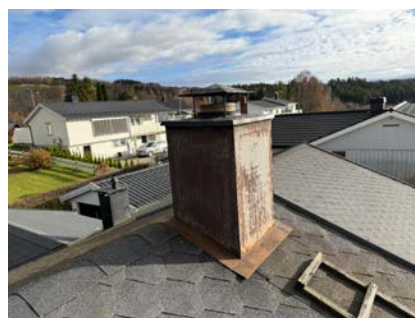
### TG 2 Nedløp og beslag

- Andre tiltak:  
Nyetablering.  
Skader og mangler kan/ vil med føre lekkasje og skader.

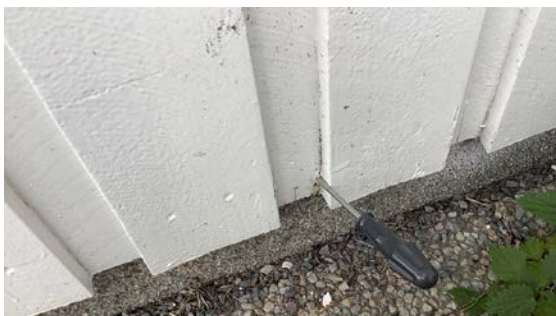
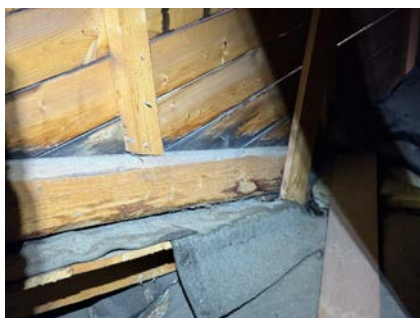
Bilde fra loft

### TG 2 Veggkonstruksjon

Veggene har bindingsverkskonstruksjon fra byggeår. Fasade/kledning har stående bordkledning.

Må påregne vedlikehold og noe utskiftinger.

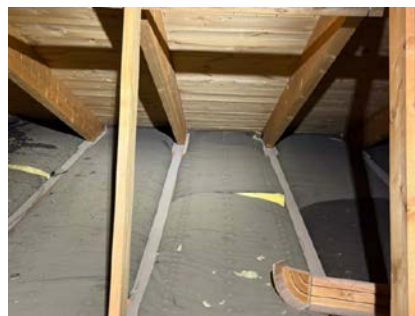
Uten luftespalter

- Lufting/ventilering bør forbedres.

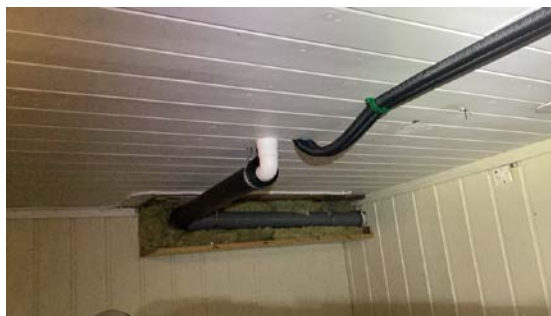
Rør til kjøkken

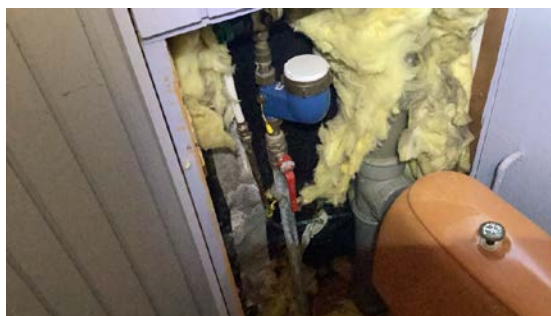
Galvanisert vannrør i inntak.

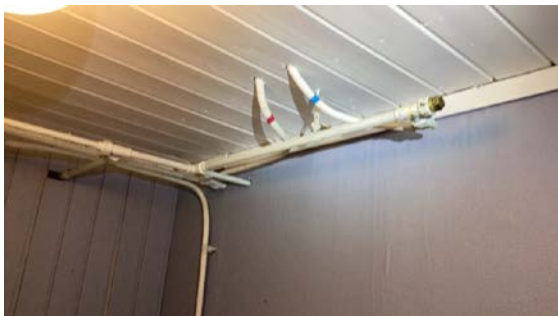
Kobbervannrør fra byggeåret
