Nyhusvegen 14, 2380 BRUMUNDDAL

## Nøkkelinformasjon

Befaringsdato: 27.10.2025

Rapportdato: 28.10.2025

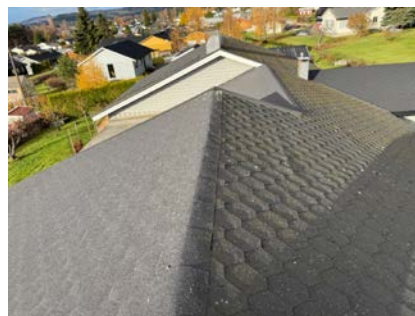
Noe mose på deler av takflatene

- Tiltak:  
Fjerne mose.  
Mosen kan skade på taktekkingen ved frost.

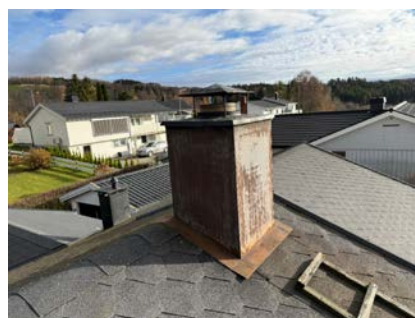
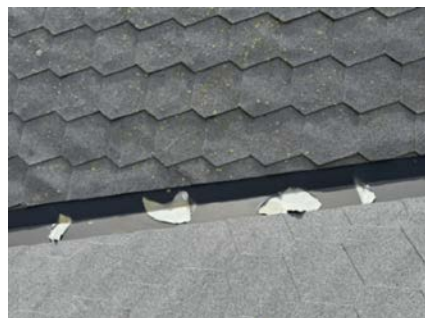
### TG 2 Nedløp og beslag

- \* Utvendig > Taktekking: Det er avvik: Noe mose på taket.
- \* Utvendig > Nedløp og beslag: Mer enn halvparten av forventet brukstid er passert på renner/nedløp/beslag. Slitte takbeslag. Del med avskallinger.

- Andre tiltak:  
Nyetablering.  
Skader og mangler kan/ vil med føre lekkasje og skader.

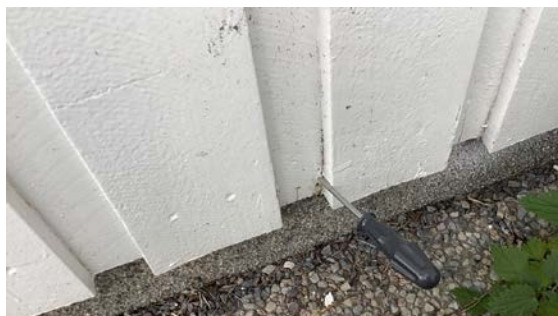
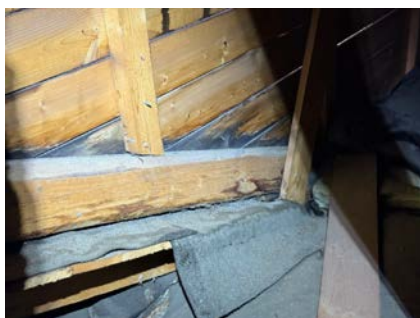
### TG 2 Veggkonstruksjon

- \* Utvendig > Veggkonstruksjon: Steder med slitt kledning, med noe begynnende fuktskader. Fuktmerker på kledningen, synlig på loft.
- \* Utvendig > Takkonstruksjon/Loft: Det er begrenset/dårlig ventilering av takkonstruksjonen. Ikke luftespalter over isolasjonen ytterst ved takutstikk.

Må påregne vedlikehold og noe utskiftinger.

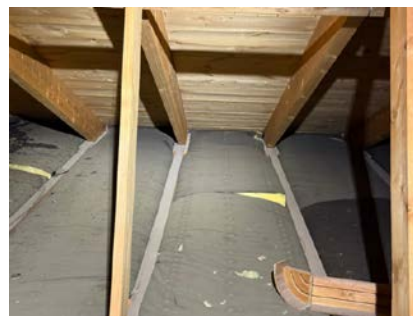
Uten luftespalter

- Lufting/ventilering bør forbedres.

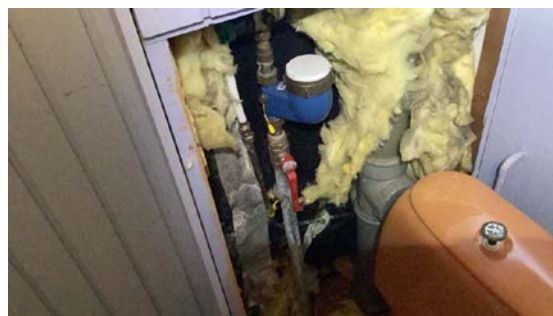
Galvanisert vannrør i inntak.

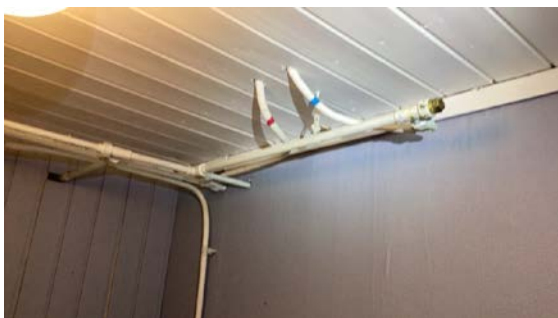
Kobbervannrør fra byggeåret
