Tilstandsrapport

Enebolig
  Kildeveien 36, 1852 MYSEN

INDRE ØSTFOLD kommune
  # gnr. 263, bnr. 67

Rapportdato: 25.09.2024

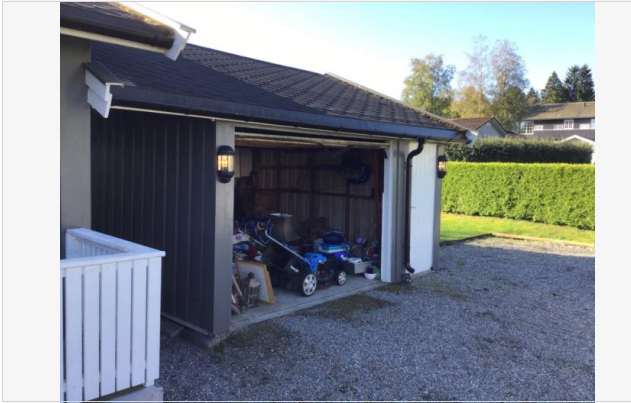
Garasje

Det registreres råte i bunn på kledningsbord mot gårdsplass og på vegg mot syd. Det må påregnes at det også kan være skader i innen forliggende bunnsvill.
