# Tilstandsrapport

Tomannsbolig

Hagaveien 22A , 7374 RØROS

Befaringsdato: 24.02.2026

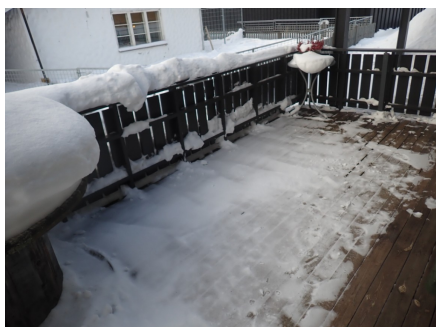
Oversiktsbilde.

- Det bør foretas nærmere undersøkelser av terrasse når den er snøfri.
- Det vurderes behov for noe vedlikehold og eventuelt lokale utbedringer ut fra det som kan påvises ved befaringen.

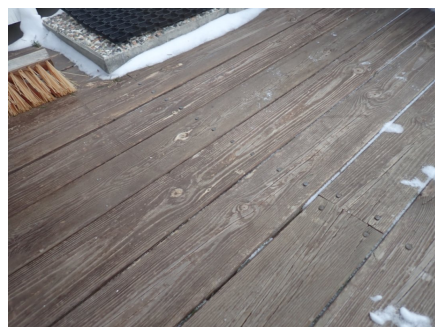
Noe slitasje og spikerhoder på vei opp.

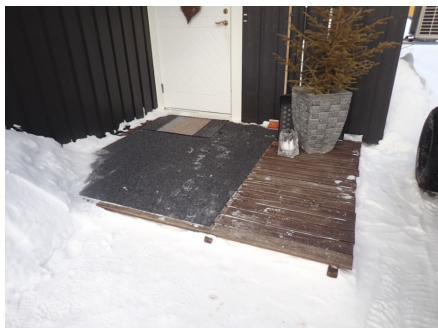
Oversiktsbilde.

-Nærmere undersøkelser anbefales når plattingen er snøfri.

-En bør vurdere utskiftinger av gulvdekket. Plattingen er av felles eie, og eventuelle utbedringer vurderes sammen med naboenheten.

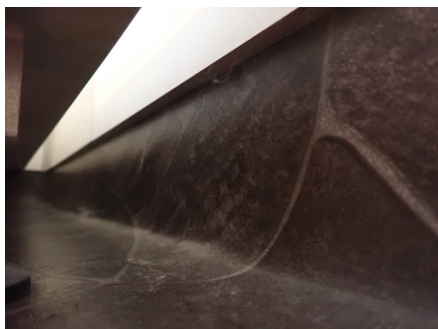
-Det er ikke montert bunnlist under våtromsplater i våtsonen, noe som avviker fra dagens krav til montering av slik type plater.

Oversikt av overgang mellom belegg og våtromsplater.

-Fortsatt bruk av dusjkabinett anbefales med dagens løsning. Avvik fra monteringsanvisning slik som nevnt om bunnlist, kan medføre økt risiko for fuktopptrekk i nedre del av platene om det dusjes direkte på vegg. Silikonfuger i slike overganger kan medføre utettheter over tid, da silikon erfaringsmessig krymper/tørker ut med alderen.

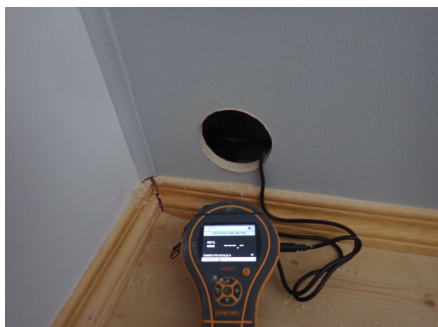
Vegger ved dusj er plassert mot fellesareal. Tilgjengelig vegg fra soverom ble derfor valgt for hulltaking, i tråd med forskriftens krav om kontroll av fukt i tilstøtende konstruksjoner og bunnsvill. Denne plasseringen kan likevel kunne gi indikasjon på eventuell fuktskade i i bunnsvill. Hulltakingen viser ingen fukt eller skader.

Ingen påvist fukt.
