# Tilstandsrapport

📍 Nipelivegen 101, 4735 EVJE  
📖 EVJE OG HORNNES kommune  
# gnr. 64, bnr. 242

Befaringsdato: 23.09.2024

## Fritidsbolig - Byggeår: 1976

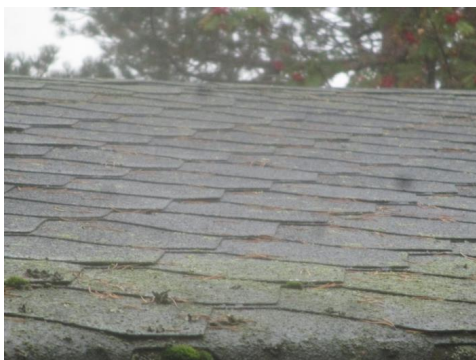
Taktekkingen er av pappshingel. Taket er besiktiget fra bakkenivå.

- Mer enn halvparten av forventet brukstid er passert på taktekingen.

Deler av taktekingen.

- Tidspunkt for utskiftning av takteking nærmer seg.
- Overvåk tilstanden jevnlig. For å få tilstandsgrad 0 eller 1 må tekkingen skiftes ut, men tidspunktet for når dette er nødvendig er vanskelig å si noe om.

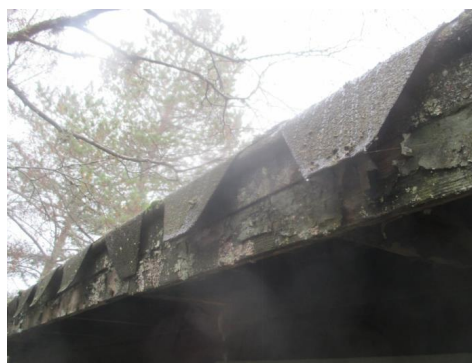
Ingen takrenner på hoveddelen som har resultert i råteskader på pannebord. Bunnbeslag på pipe over tak.

Takrenner mangler.

Pannebord må byttes og takrenner monteres for å unngå ekstra fuktbelastning på fasader. På generelt grunnlag anbefales pipe og helbeslås over tak. Vist ikke må denne impregneres ved jevne mellomrom for å hindre oppsug av fuktighet som kan resultere i innvendige lekkasjer.

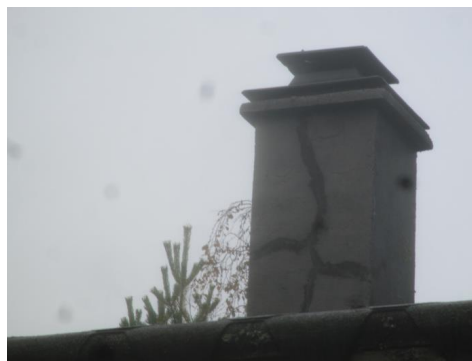
Bunnslag på pipe.

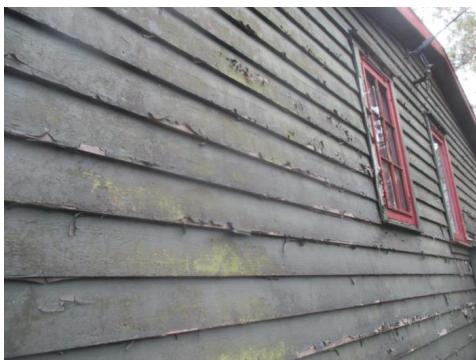
- Det er påvist spredte råteskader i bordkledningen.
- Det er avvik:

Kledningen bærer preg av mangel på vedlikehold over lengre tid som har resultert i at maling har løsnet og er soltørket og værslitt på de mest utsatte steder.

Bærer preg av mangel på vedlikehold.

- Råteskadet trekledning må skiftes ut.
- Tiltak:

En god del vedlikehold må beregnes med enkelte utskiftninger nå og på noe sikt på grunn av slitasje og elde.

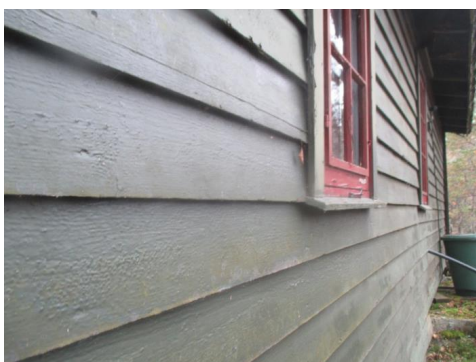
Deler av kledningen med tilhørende belistninger.

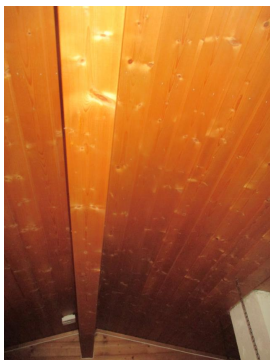
Lukket takkonstruksjon.

- Lokal utbedring må utføres.

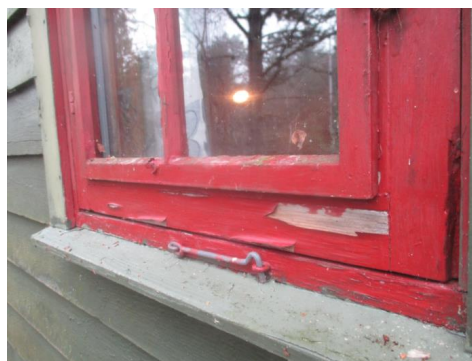
- Det er påvist noen glassruter som er punktert eller sprukne.
- Karmene i vinduer er slitte og det er sprekker i trevirket.

Trenger vedlikehold.

- Det må påregnes noe vedlikehold og at enkelte vinduer må skiftes ut.

En god del vedlikehold må beregnes på vinduer med enkelte utskiftninger nå og på noe sikt på grunn av slitasje og elde.

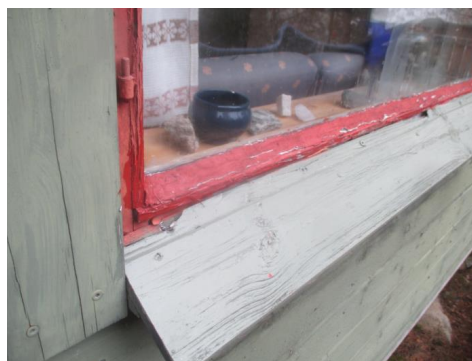
Vannbord ikke riktig montert.

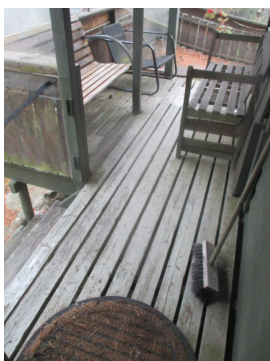
- Rekkverket er for lavt i forhold til dagens krav til rekkverkshøyder.
- Det er avvik:

Deler av overbygget terrasse.

- Det er ikke krav om utbedring av rekkverkshøyde opp til dagens forskriftskrav.
- Tiltak:

En del vedlikehold/oppgraderinger av dekke og rekkverk må forventes.

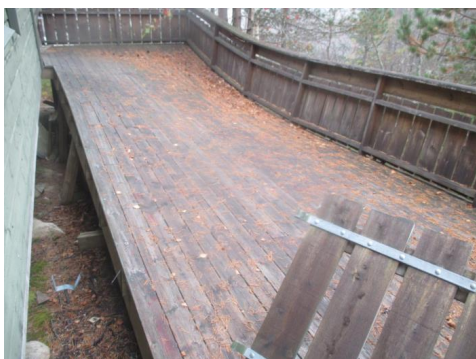
Deler av terrassen etter skade.

Må bygges opp på nytt eller fjernes.

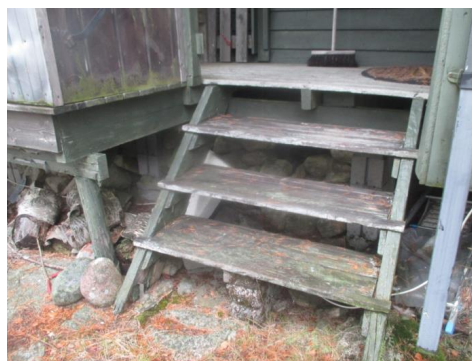
- Det er ikke montert rekkverk.
- Det er avvik:

Enkel trapp ved inngangsparti.

- Rekkverk må monteres for å lukke avviket.
- Tiltak:

Trappen bør bygges opp på nytt med tanke på sikkerhet.

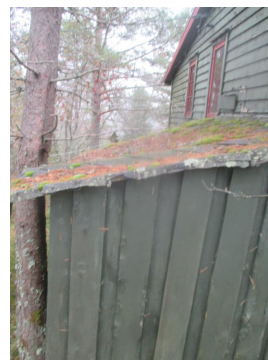
Boden har fått større skader og er underdimensjonert.

Utvendig bod med større skader.

Må beregnes og rives og eventuelt bygges opp på nytt.

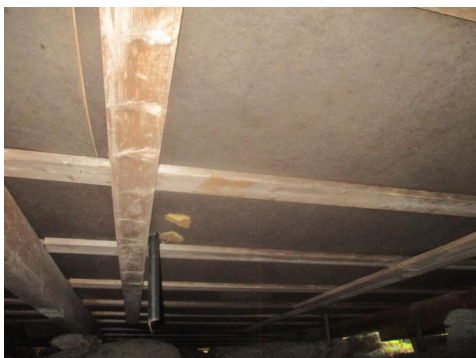
- Målt høydeforskjell på over 30 mm gjennom hele rommet. Tilstandsgrad 3 gis med bakgrunn i standardens krav til godkjente måleavvik.
- Det er avvik:

Deler av stubbloftet.

Stubbloft plater må legges på plass på nytt. Se også punkt fundamentering.

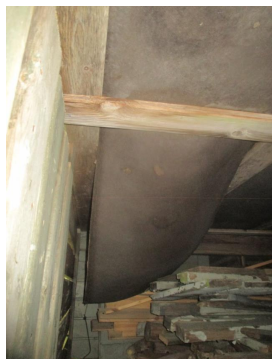
Stubbloftplate har ramlet ned.

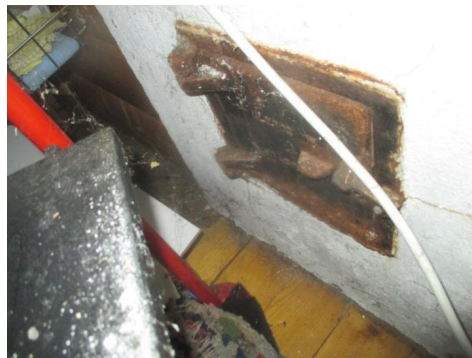
- Det er påvist sprekker og/eller riss i pipe.
- Ildfast plate mangler på gulvet under sotluke/feieluke på pipe.

Sotluke.

- Det anbefales å montere ildfast plate under luker på pipe.
- Det bør foretas nærmere undersøkelser av pipeløp.

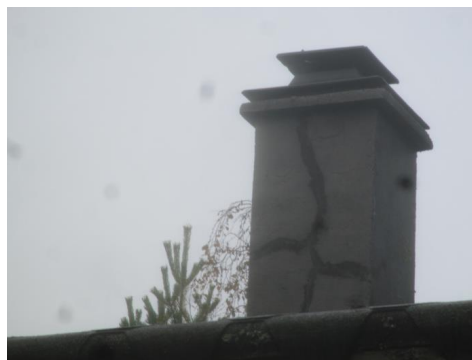
- Mer enn halvparten av forventet brukstid er passert på pipe.
- Sprekk pipe i stue og i elementer over tak som er blitt fuget igjen.

Sprekker i pipe over tak som er fuget igjen.

Fagmann må undersøke pipe med innrør før den tæes i bruk på nytt.

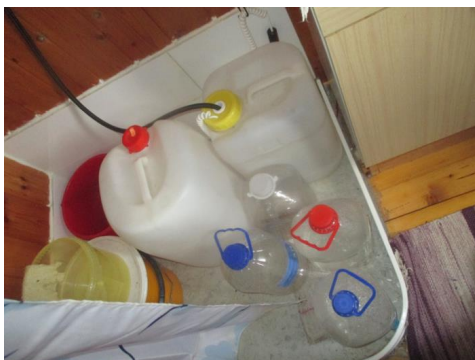
Dusj med bunnkar.

Anbefaler at det blir satt inn et dusjkabinett for unngå fuktbelastning på vegger, slik som opplegget er nå.

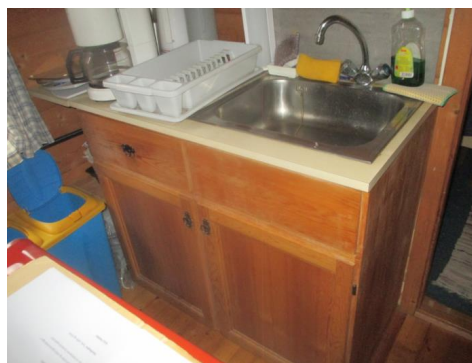
Deler av innredningen.

- Det er påregnelig med utskifting/utbedringer av kjøkkeninnredningen.

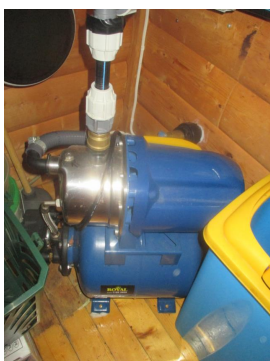
Vannpumpe.

- Anlegget bør sjekkes av fagperson.

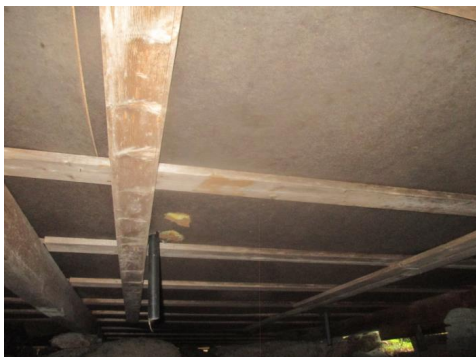
Pilarer har kantet under drager på midten av hytta.

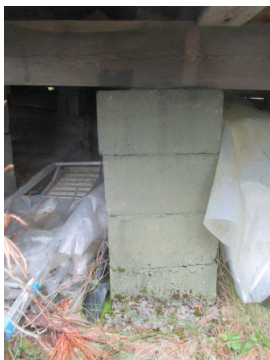
Skjevheter i pilarer.

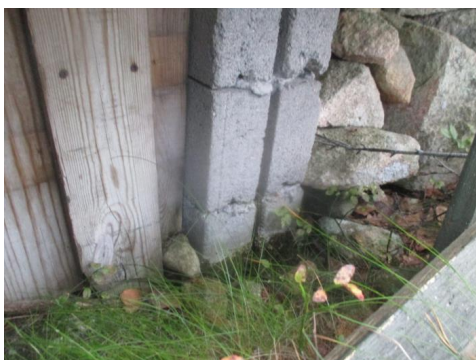
Større sig på ene hjørne ved soverom.
