aktiv.

Nipelivegen 101, 4735 EVJE

**Fritidsbolig fra 1976 -  
renoveringsobjekt med enkel  
standard. Fin beliggenhet, usjenert  
og gode solforhold**

# Tilstandsrapport

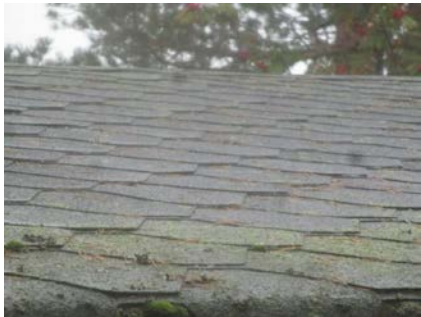
**Vurdering av avvik:**  
• Mer enn halvparten av forventet brukstid er passert på taktekingen.

Deler av taktekingen.

**Konsekvens/tiltak**  
• Tidspunkt for utskiftning av takteking nærmer seg.  
• Overvåk tilstanden jevnlig. For å få tilstandsgrad 0 eller 1 må tekingen skiftes ut, men tidspunktet for når dette er nødvendig er vanskelig å si noe om.

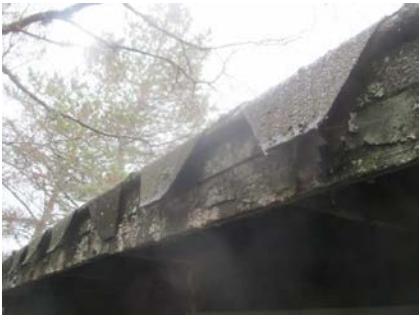
**Vurdering av avvik:**  
• Det er avvik:  
Ingen takrenner på hoveddelen som har resultert i råteskader på pannebord. Bunnbeslag på pipe over tak.

Takrenner mangler.

**Konsekvens/tiltak**  
• Tiltak:  
Pannebord må byttes og takrenner monteres for å unngå ekstra fuktbelastning på fasader. På generelt grunnlag anbefales pipe og helbeslås over tak. Vist ikke må denne impregneres ved jevne mellomrom for å hindre oppsug av fuktighet som kan resultere i innvendige lekkasjer.

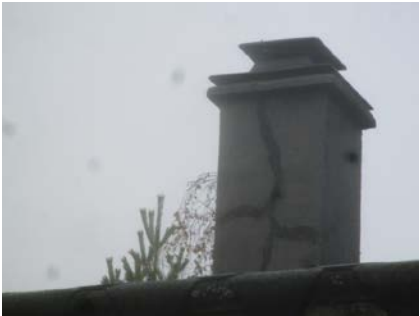
Bunnslag på pipe.

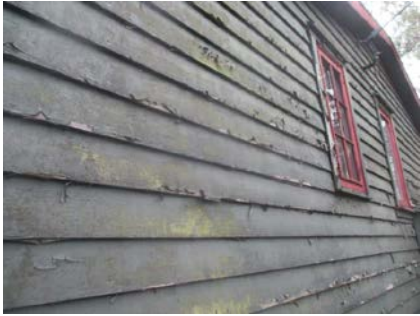
**Vurdering av avvik:**  
• Det er påvist spredte råteskader i bordkledningen.  
• Det er avvik:

Kledningen bærer preg av mangel på vedlikehold over lengre tid som har resultert i at maling har løsnet og er soltørket og værslitt på de mest utsatte steder.

Bærer preg av mangel på vedlikehold.

**Konsekvens/tiltak**  
• Råteskadet trekledning må skiftes ut.  
• Tiltak:

En god del vedlikehold må beregnes med enkelte utskiftninger nå og på noe sikt på grunn av slitasje og elde.

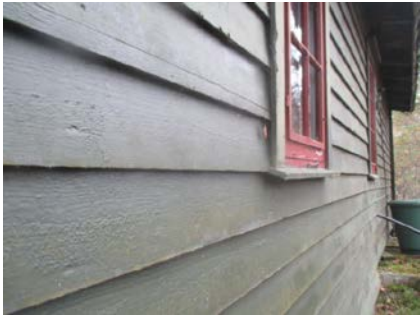
Deler av kledningen med tilhørende belistninger.

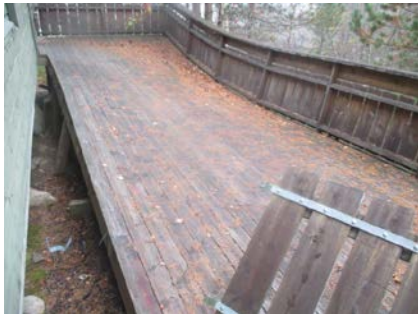
• Det er avvik:  
Terrassen har ramlet ned etter større belastninger.  
Konsekvens/tiltak  
• Tiltak:  
Må bygges opp på nytt eller fjernes.  
Kostnadsestimat: 10 000 - 50 000.

Deler av terrassen etter skade.

Må bygges opp på nytt eller fjernes.

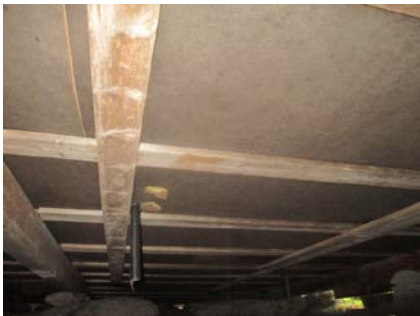
- Målt høydeforskjell på over 30 mm gjennom hele rommet. Tilstandsgrad 3 gis med bakgrunn i standardens krav til godkjente måleavvik.
- Det er avvik:

Deler av stubbloftet.

Stubbloft plater må legges på plass på nytt. Se også punkt fundamentering.

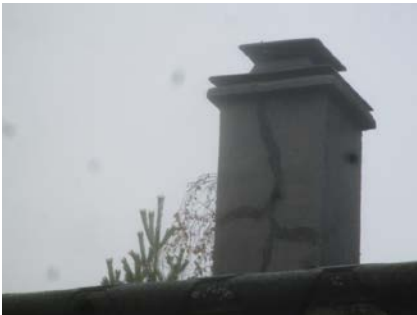
- Det er påvist sprekker og/eller riss i pipe.
- Ildfast plate mangler på gulvet under sotluke/feieluke på pipe.

- Mer enn halvparten av forventet brukstid er passert på pipe. Sprekk pipe i stue og i elementer over tak som er blitt fuget igjen.

Sprekker i pipe over tak som er fuget igjen.

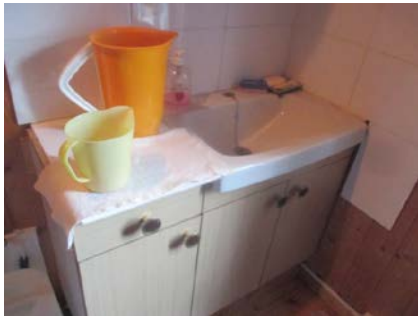
Enkel innredning.

Anbefaler at det blir satt inn et dusjkabinett for unngå fuktbelastning på vegger, slik som opplegget er nå.

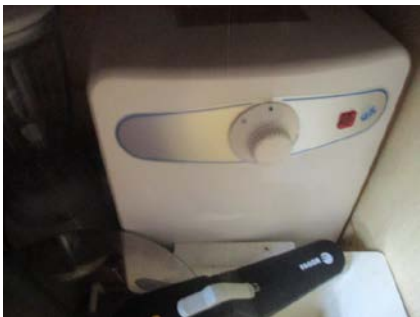
Mindre bereder i kjøkkenbenken.

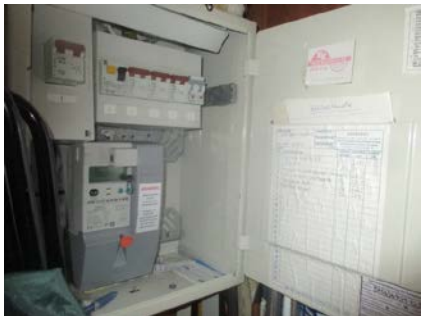
Sikringsskapet er plassert i gangen.

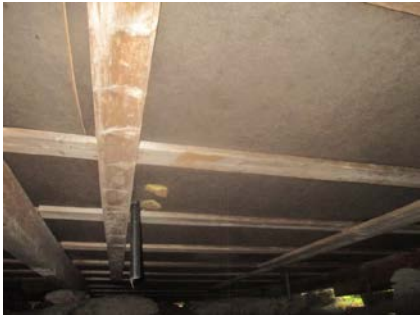
Grunnmur og fundamenter:  
Vurdering av avvik:  
• Det er avvik:  
Større skjevheter og sig i flere pilarer og noen har kantet på midten av hytta under drager som gjør at denne nå har langt spenn. Ligger noe jordmasser i rundt enkelte pilarer.  
Konsekvens/tiltak  
• Tiltak:  
Fundamenteringen må gjennomgås og større oppgraderinger av sig må beregnes.  
Kostnadsestimat: 50 000 - 100 000.

Pilarer har kantet under dragar på midten av hytta.

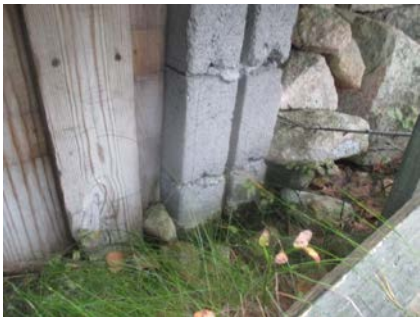
Større sig på ene hjørne ved soverom.
