# Høgeholvegen 6 4054 TJELTA

## Tilstandsrapport Eierskifte

Boligtype: Leilighet

Byggeår: 2012

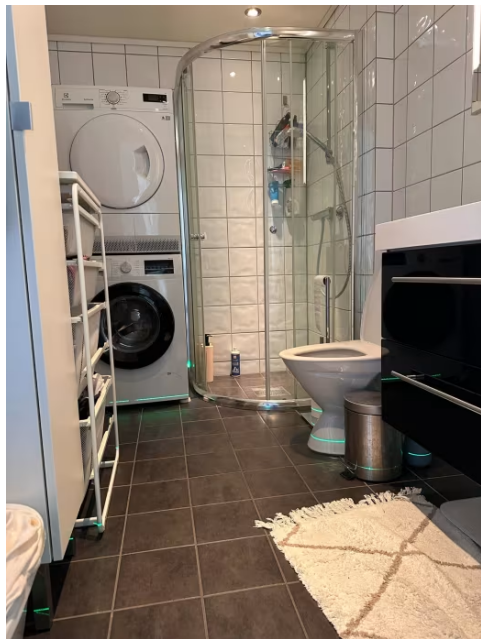
Det registreres 5 mm. motfall på gulv, målt fra før til dusjhjørne. Det er tilstrekkelig fall til sluk i dusjsone, å det er etablert hjelpesluk på bad. Sprekker i 2 veggfliser i dusjsonen og sprekker i silikon fuger i dusjsonen.

Tettesjikt har nådd en alder som gjør tettheten usikker i tiden som kommer.

Badet fungerer med dagens tilstand, men på grunn av påviste fall forhold må dette opplyses om. Det er etablert hjelpesluk på bad, evt. lekkasje fra toalett, vask, vaskemaskin eller vannfordelerskap vil ikke renne ut at bad, men vannansamlinger vi forekomme. Anbefaler å flyte tilstrekkelig fall til sluk.

TG-2 pga. alder på tettesjikt.
