# Tilstandsrapport

Boligbygg med flere boenheter

Sjødamveien 27B, 3772 KRAGERØ

Befaringsdato: 29.09.2025

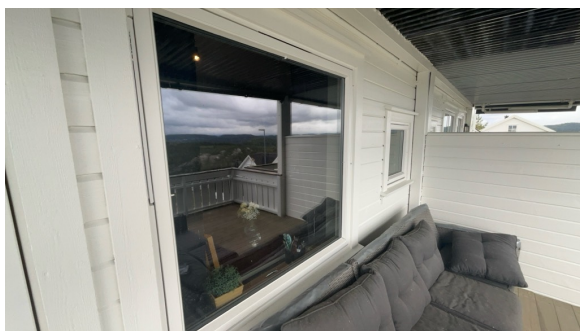
Vinduer i tre med 2-lags isolerglass.

Utsnitt vinduer.

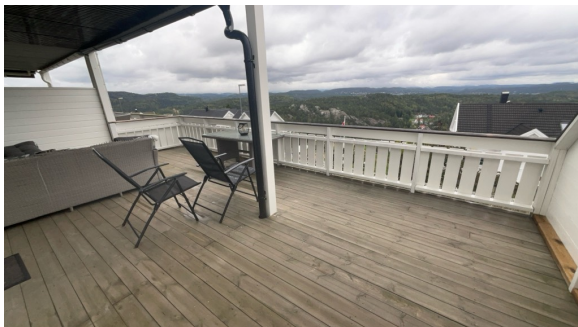
Terrasser bygd opp i tre med rekker i tre.

Utsnitt terrasse.

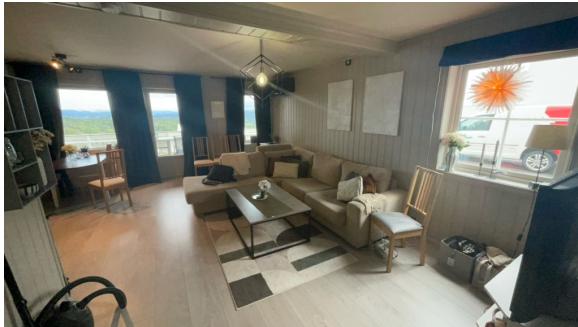
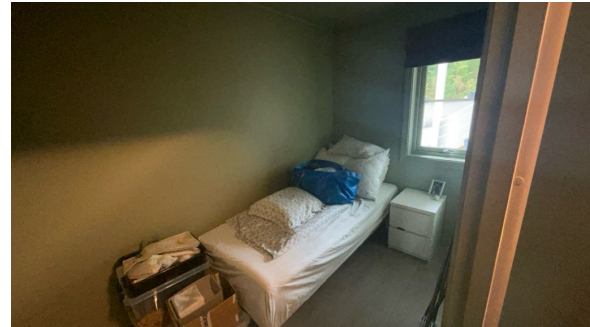
Det er registrert en liten høydeforskjell på flis og parkett fra gang til stue.

Utsnitt overflater.

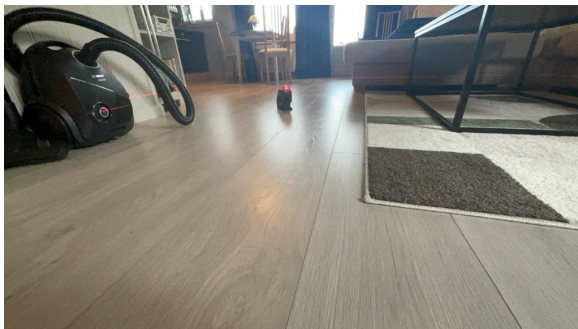
Høydeforskjell kontrollert.

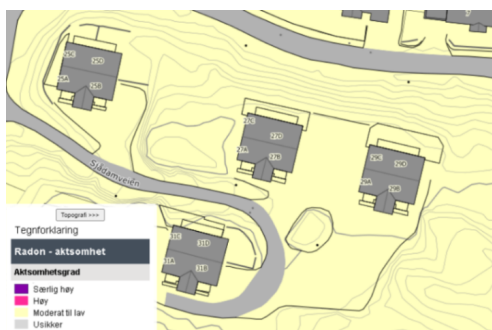
Det er ikke fremvist dokumentasjon på radonmåling eller tiltak mot radon.  
Eiendommen ligger innenfor et område med en definert aktsomhetsgrad som er moderat til lav, av NGU Radon aktsomhetskart.

Radon aktsomhet.

Innhent dokumentasjon på radon eller tiltak mot radon om mulig, om ikke dokumentasjon kan innhentes må det utføres radon målinger.

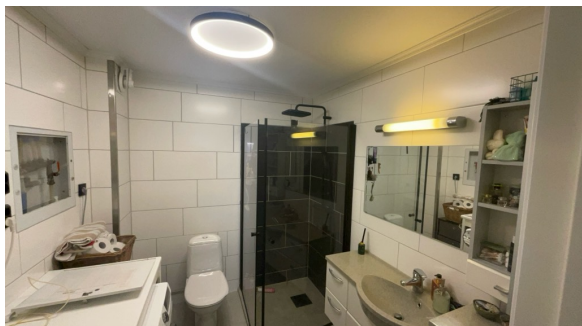
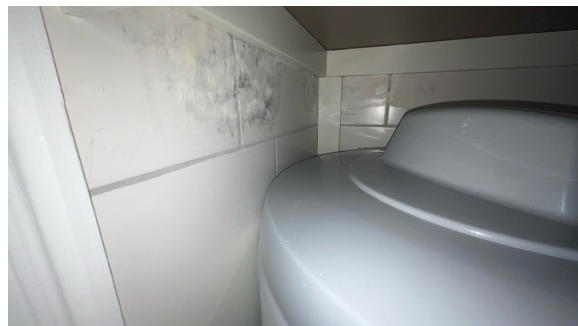
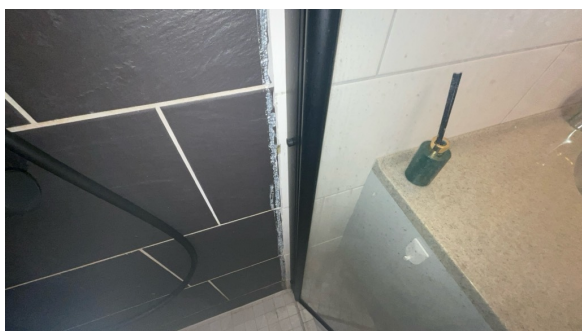
Utsnitt vegg og himling.

Utsnitt vegg.

Overflater må utbedres for TG:1, men avvikene hemmer ikke bruken av baderommet.

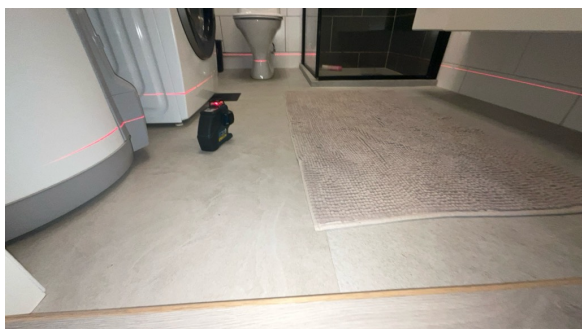
Gulv har overflate av flis.  
Det er registrert fall mot sluker og oppkant.

Utsnitt baderomsgulv.

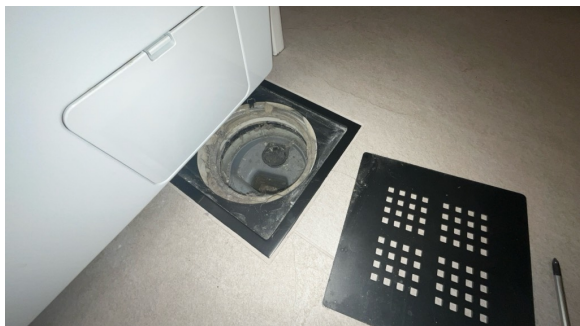
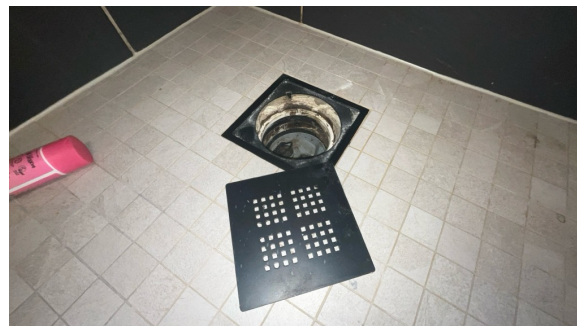
Det er plastsluk mot opplegg for vaskemaskin og i dusjhjørne på baderom.  
Det er synlig våtromsbelegg under klemring og fremvist dokumentasjon på våtromsbelegg under flisene.

Plastsluk.

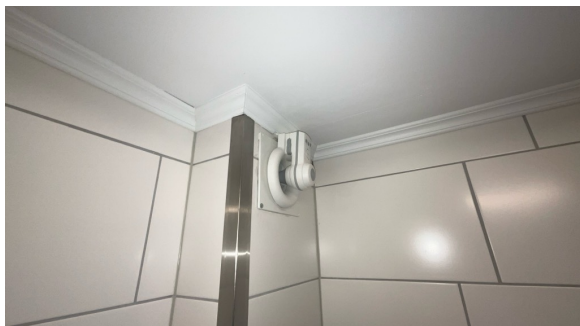
Elektrisk vifte.

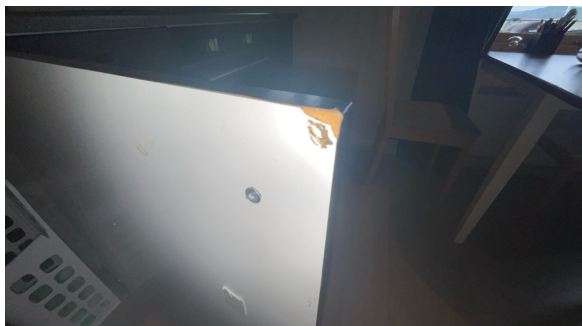
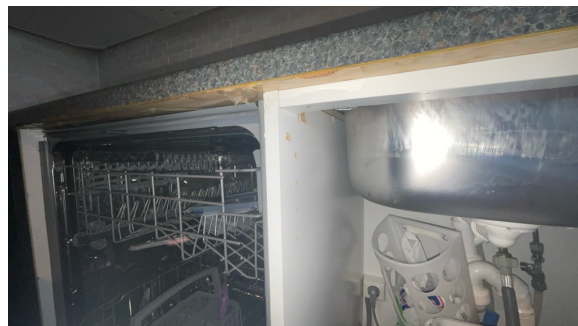
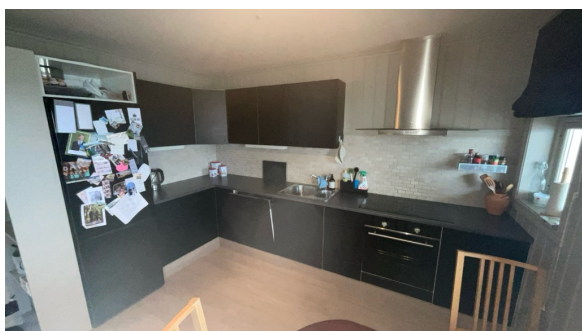
- Det er påvist skader på overflater/kjøkkeninnredning utover normal slitasjegrad.

Avvik hemmer ikke bruken av kjøkken.

Utsnitt kjøkken.

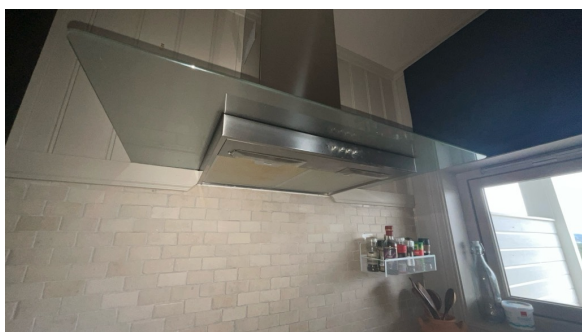
Det er kjøkkenventilator med avtrekk ut.

Avtrekk kjøkken.

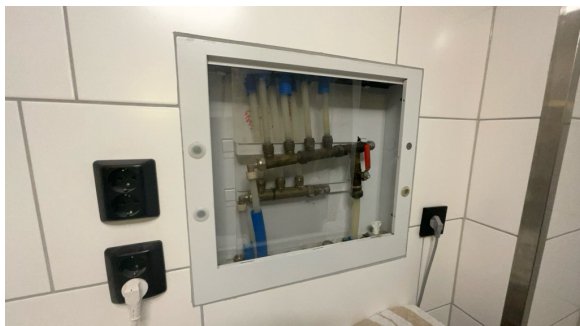
Innvendige vannledninger er av plast (rør i rør). Det er besiktiget i rørskap.  
Stoppekran lokalisert i rørskap.  
Eventuelt lekkasjevann fra rørskap ledes til sluk.

Rørskap.

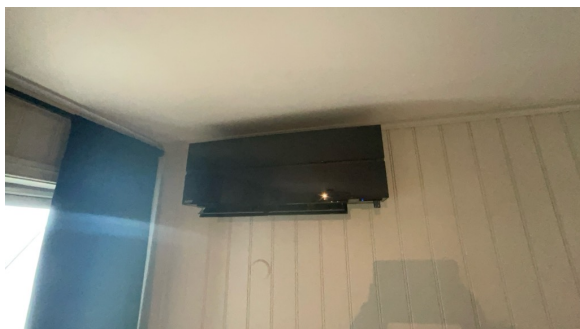
TG på varmepumpe er satt utfra synlige fysiske skader eller løse ledninger.  
Varmepumpe er ikke funksjonstestet.

Varmepumpe, innvendig aggregat.

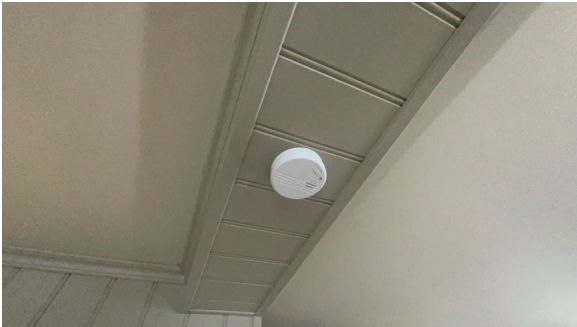
4. Er det skader på røykvarslere?

Nei

Røykvarsler.
