# Tilstandsrapport

Boligbygg med flere boenheter

Skigata 2, 1473 LØRENSKOG

Befaringsdato: 21.05.2025

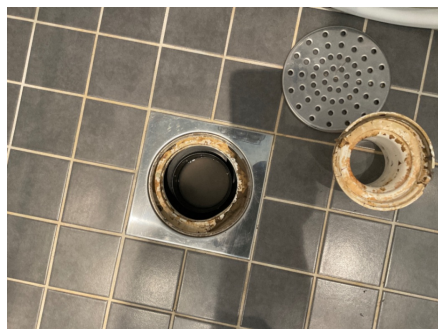
### TG 1 Sluk, membran og tettesjikt

Det er plastsluk og smøremembran med ukjent utførelse.

Grunnen til at jeg skriver smøremembran med ukjent utførelse, er at det normalt sett smøres membran i modulbad, men at det i dette tilfellet ikke kan dokumenteres.

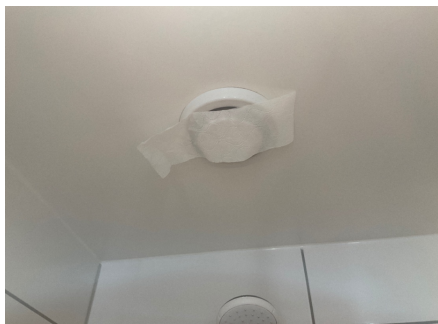
### Fukt i tilleggende konstruksjoner

Badet har baderomskabin i betong og det er ikke praktisk mulig å gjennomføre boring av hull for fuktsøk. En baderomskabin er en forhåndsprodusert del som settes inn i bygget i stedet for at badet bygges på stedet, ofte som et totalt og ferdig bad.

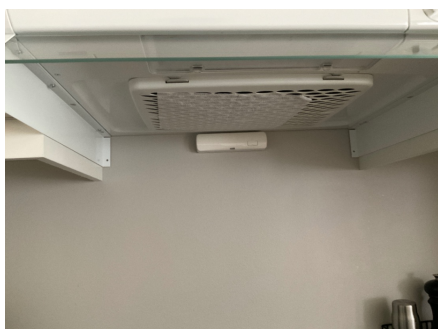
### Avtrekk

Kjøkkenventilator med avtrekk ut.
