# Tilstandsrapport

Tomannsbolig

Granbakkveien 3, 7882 NORDLI

Befaringsdato: 22.05.2025

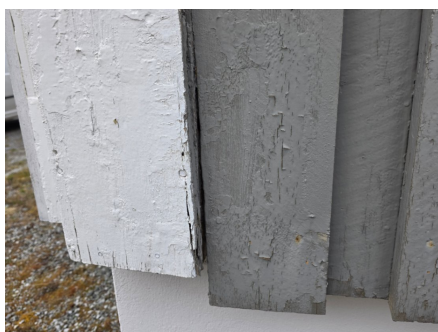
I sin helhet fremstår kledningen godt vedlikeholdt. Men det registreres noe oppsprekking utsatte steder. Noe avflassing av maling. Mindre reparasjoner/vedlikehold må påregnes.

- Det må foretas tiltak for å lukke avviket.

Ut fra alder på kledning, må ny eier være forberedt på at utskifting av kledning kan være nært fårestående.

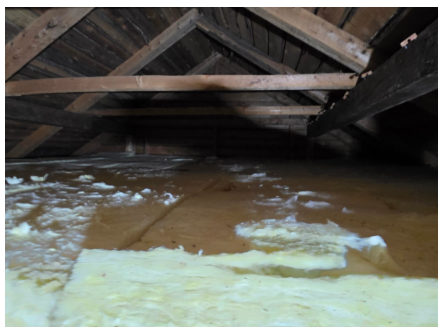
- Lufting/ventilering bør forbedres.

Ved mangelfull lufting av taket kan fukt samle seg opp over tid. Dette kan føre til råte og sopp dannelse i takkonstruksjonen.

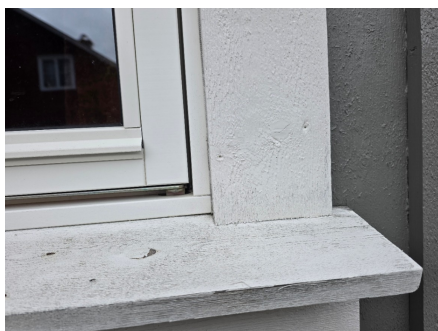
- Det er påvist avvik rundt innsettsdetaljer.

Omramming rundt vinduer mangler luftespalte mot vannbord/vannbrett, noe som vil redusere levetiden på kledningen.

- Det bør gjøres tiltak for å lukke avviket.

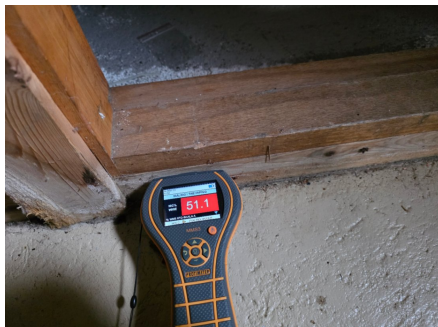
Fukttinnhold i svill under dør til bod mot n/v er målt til: 51,1 W%

Swill under boddør mot N/

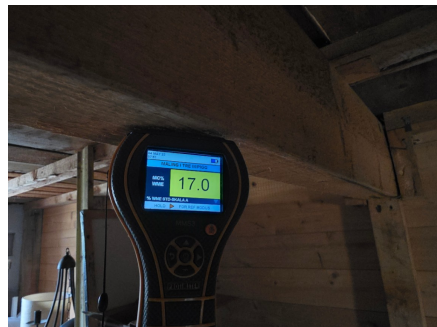
Fukttinnhold i drager i bod mot nord er målt til: 17,0 W%

Drager på mot mot nord

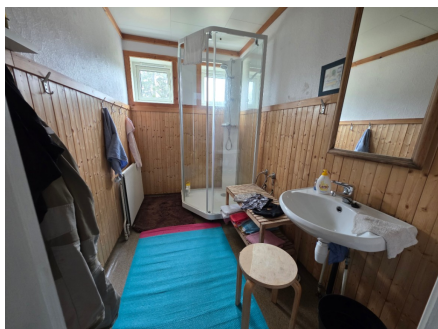
- Manglende oppgradering av våtrommet medfører høy risiko for at konstruksjonene ikke vil tåle vanlig bruk av vann eller lekkasjer. Dette kan føre til fuktskader på tilstøtende konstruksjoner.

Alle forhold med tettesjikt, våtsone, sluk m.m. må dokumenteres.

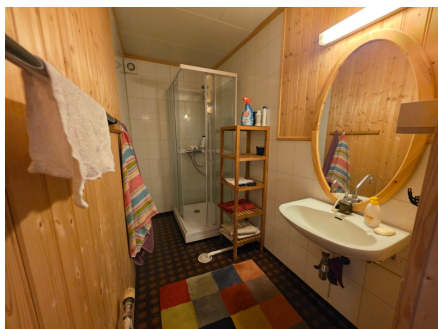
- Manglende oppgradering av våtrommet medfører høy risiko for at konstruksjonene ikke vil tåle vanlig bruk av vann eller lekkasjer. Dette kan føre til fuktskader på tilstøtende konstruksjoner.

Alle forhold med tettesjikt, våtsone, sluk m.m. må dokumenteres.

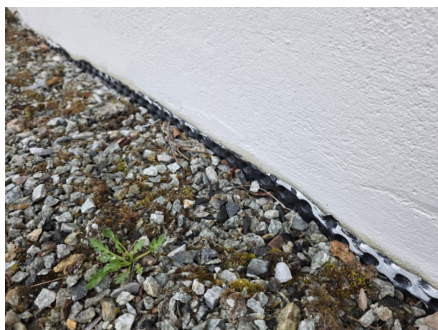
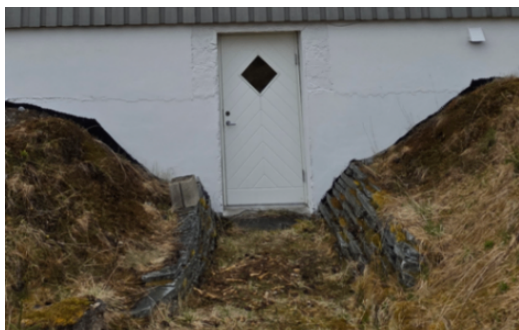
Det registreres bruk av knotteplast på grunnmur, men det mangler klemlist mot mur slik at det vil være en viss fare for at fuktighet kan trenge inn bak knotteplast.

Fuktsikring av grunnmur mot nord er mangelfull.  
Dette ut fra påvist fukt mot den delen av kjeller.

Mangelfull eller skadet fuktsikring vil føre til forhøyet fuktpåvirkning på grunnmur som igjen kan føre til fukt og saltutslag på innsiden. Fukt på innsiden kan også føre til mugg og soppdannelse.

- Dersom tiltaket ikke utføres er det fare for videre skadeutvikling.
