Granbakkveien 3, 7882 NORDLI

# Tilstandsrapport

# gnr. 22, bnr. 112

Befaringsdato: 22.05.2025

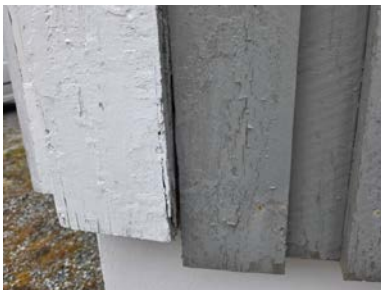
I sin helhet fremstår kledningen godt vedlikeholdt. Men det registreres noe oppsprekking utsatte steder. Noe avflassing av maling. Mindre reparasjoner/vedlikehold må påregnes.

- Det må foretas tiltak for å lukke avviket.

Ut fra alder på kledning, må ny eier være forberedt på at utskifting av kledning kan være nært fårestående.

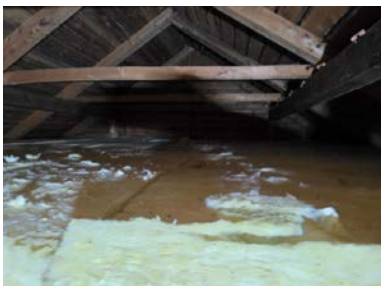
## Takkonstruksjon/Loft

Ved mangelfull lufting av taket kan fukt samle seg opp over tid. Dette kan føre til råte og sopp dannelse i takkonstruksjonen.

- Lufting/ventilering bør forbedres.

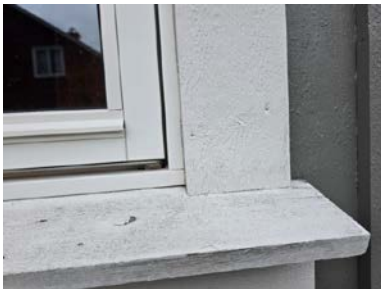
## TG 2 Vinduer

- Det er påvist avvik rundt innsettsdetaljer.

Omrammings rundt vinduer mangler luftespalte mot vannbord/vannbrett, noe som vil redusere levetiden på kledningen.

- Det bør gjøres tiltak for å lukke avviket.

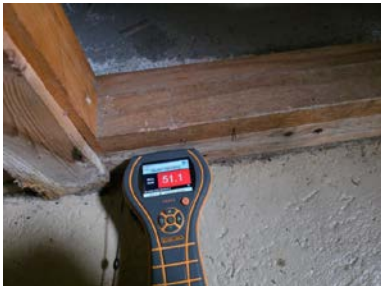
Fukttinnhold i svill under dør til bod mot n/v er målt til: 51,1 W%

Treverk skal ha fukttinnhold lavere enn 15 vektprosent.

I treverk med fuktighet over 17 vektprosent øker faren for råte og muggsoppvekst dramatisk.

Hvis fukttinnholdet ligger over 20 vektprosent, er allerede muggsoppen dannet.

Swill under boddør mot N/

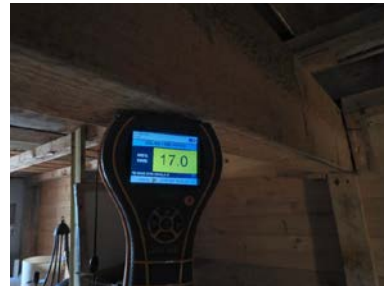
Fukttinnhold i drager i bod mot nord er målt til: 17,0 W%

Drager på mot mot nord

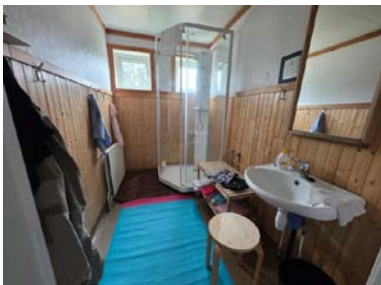
- Manglende oppgradering av våtrommet medfører høy risiko for at konstruksjonene ikke vil tåle vanlig bruk av vann eller lekkasjer. Dette kan føre til fuktskader på tilstøtende konstruksjoner.

Alle forhold med tettesjikt, våtsone, sluk m.m. må dokumenteres.

**Kostnadsestimat: 100 000 - 300 000**

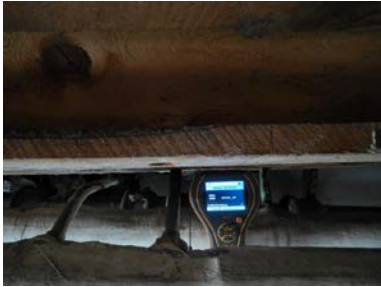
## 2. ETASJE > BAD

- Manglende oppgradering av våtrommet medfører høy risiko for at konstruksjonene ikke vil tåle vanlig bruk av vann eller lekkasjer. Dette kan føre til fuktskader på tilstøtende konstruksjoner.

Alle forhold med tettesjikt, våtsone, sluk m.m. må dokumenteres.

**Kostnadsestimat: 100 000 - 300 000**

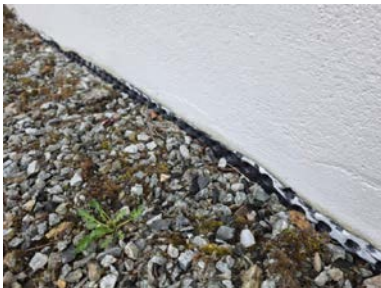
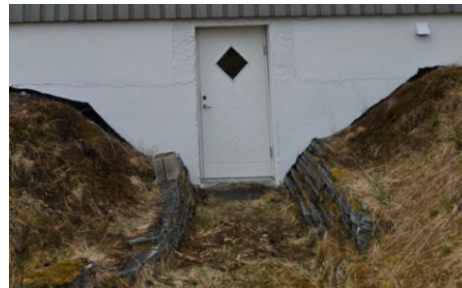
Mangelfull eller skadet fuktsikring vil føre til forhøyet fuktpåvirkning på grunnmur som igjen kan føre til fukt og saltutslag på innsiden. Fukt på innsiden kan også føre til mugg og soppdannelse.

- Dersom tiltaket ikke utføres er det fare for videre skadeutvikling.
