# Tilstandsrapport

Kjedet enebolig

Nyveien 7 A, 1794 SPONVIKA

Befaringsdato: 19.11.2024

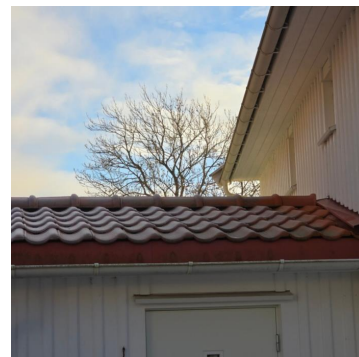
Tak vinkel under 18 grader

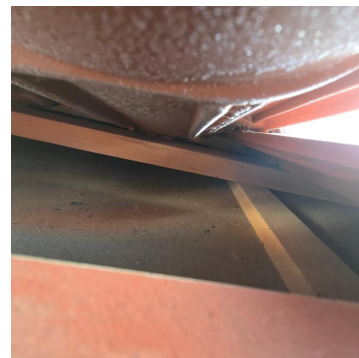
Undertak

Det er beregnet kun nærmere undersøkelser av tak konstruksjon og undertak.

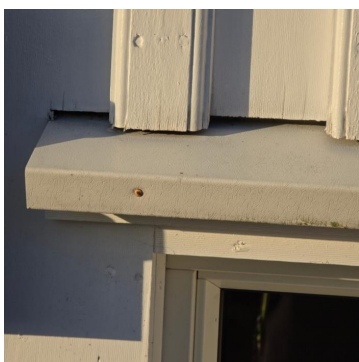
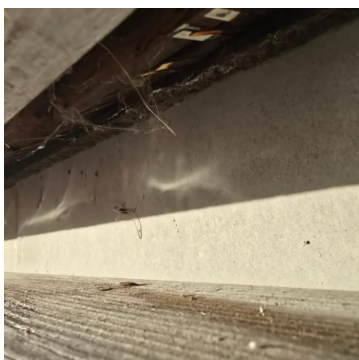
Det er noe flass og sprekker i kledning rundt dører og vinduer. Musebånd er montert for langt ned. Gjør at det ikke er helt tett. Det er ingen synlig utlufting av kledning i overkant.

Musebånd bør gås over.  
Noe vedlikehold må beregnes.  
Undersøkelser rundt utlufting i overkant kledning.

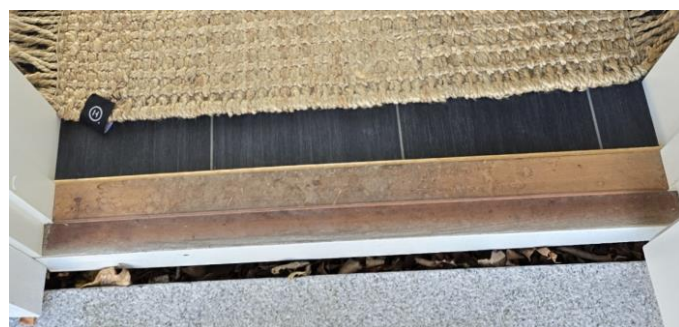
Det er noe heng i inngangsdøren. Noen merker på terskel. Noe flass og fuktmerker på terskel til terrassedøren. Noe flass i nedkant av dør.

- Dører må justeres.

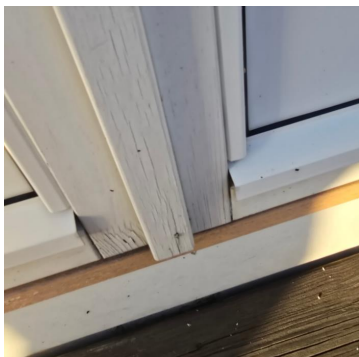
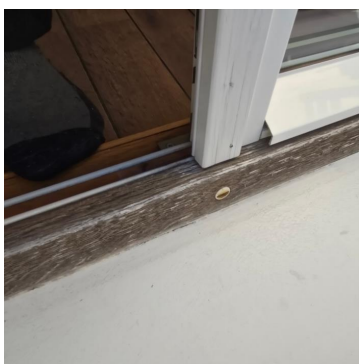
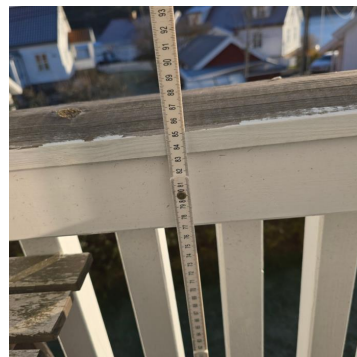
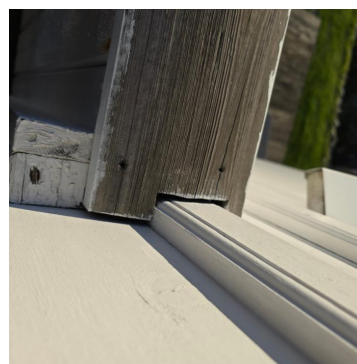
- Det er påvist fukt/råteskader i konstruksjonen.
- Rekkverket er for lavt i forhold til dagens krav til rekkverkshøyder.

- Råteskadede konstruksjoner må skiftes ut.
- Rekkverkshøyde må endres for å tilfredsstille krav på byggemeldingstidspunktet.

Innfestingen av balkongen må undersøkes og utbedres. Den er trolig underdimensjonert.

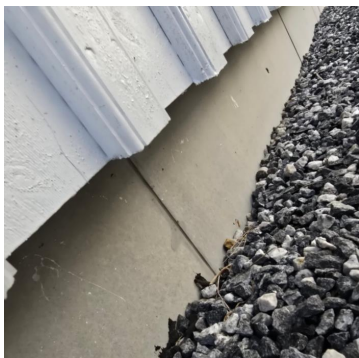
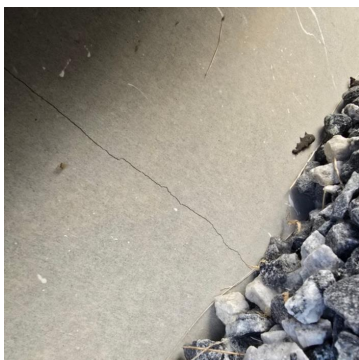
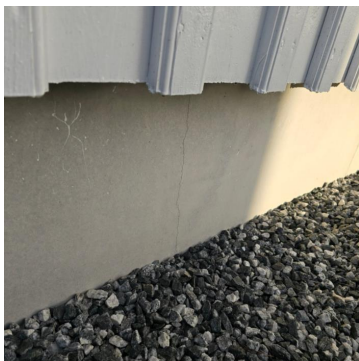
- Grunnmuren har sprekkdannelser.

- Lokal utbedring må utføres.
