Tilstandsrapport

Leilighet
  Sundelia 20 , 4048
  STAVANGER kommune
  gnr. 41, bnr. 1271
  Andelsnummer 121

Befaringsdato: 24.02.2025

Oppdragsnr.: 12162-1604

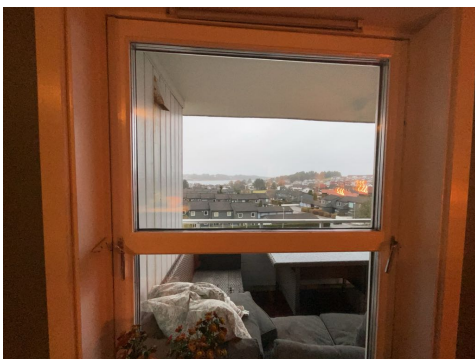
Originalt vindu på kjøkkenet er godt beskyttet for vær og vind.

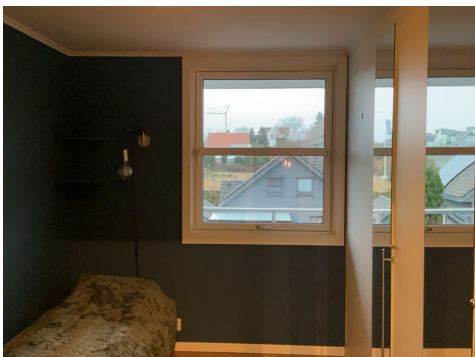
Nyere vinduer i soverom.

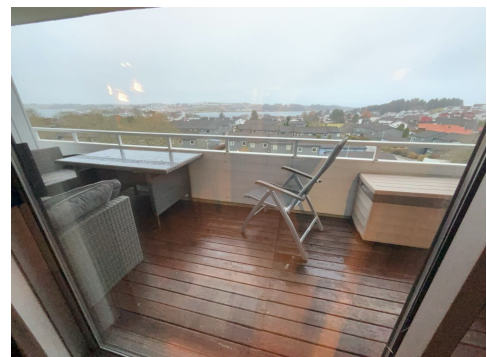
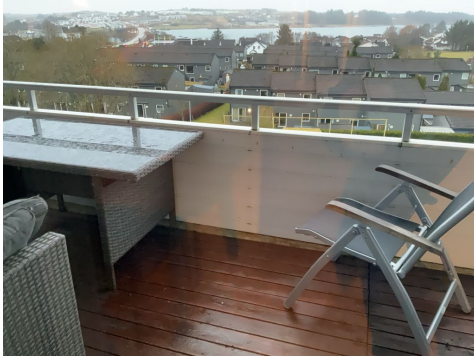
! TG 2 Balkonger, terrasser og rom under balkonger

Høyden på rekkverk er ikke i henhold til krav i dagens forskrifter.

Det anbefales å øke rekkverkshøyde til dagens krav for å redusere faren for fallulykker.

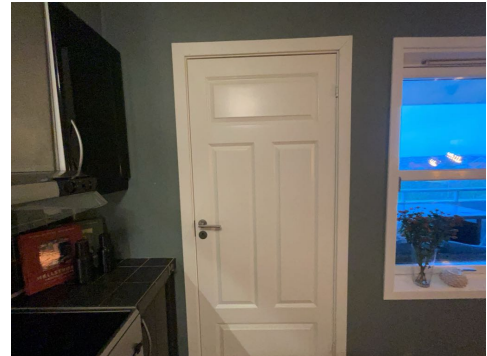
- Det er påvist avvik som tilsier at det bør foretas tiltak på enkelte dører. Baderomsdør tar i karmen og bør justeres.

- Det bør foretas tiltak på enkelte dører.

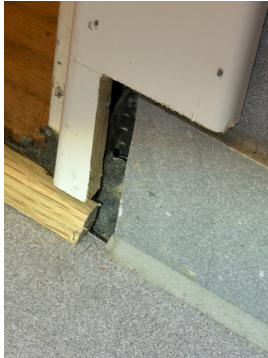
Baderommet fungerer med avviket, men avslutninger i hjørner etc. har en ufagmessig utførelse.

Avslutning ved dør.

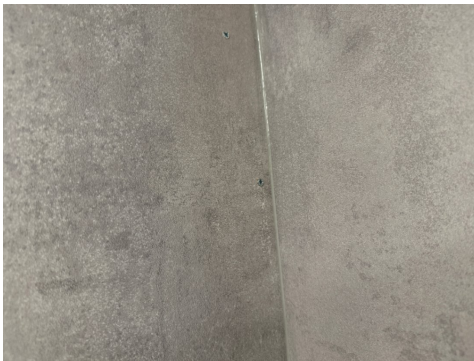
Synlige skruer.

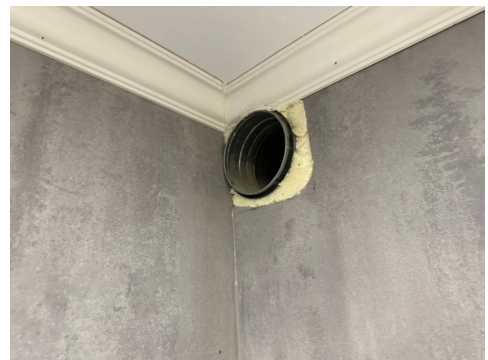
Det er ikke montert deksel/rist på ventilasjonskanal.

- Det bør etableres tilfredsstillende tilluft til våtrom f.eks. luftespalte ved dør e.l.

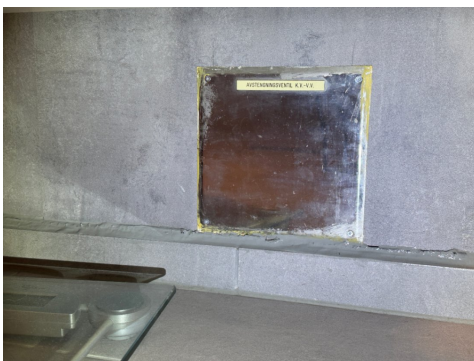
Hovedstoppekran for leiligheten er bak luke under servant på badet.

- Det er ikke behov for utbedringstiltak siden anlegget fungerer i dag, men ut ifra alder kan skader plutselig oppstå på eldre anlegg.

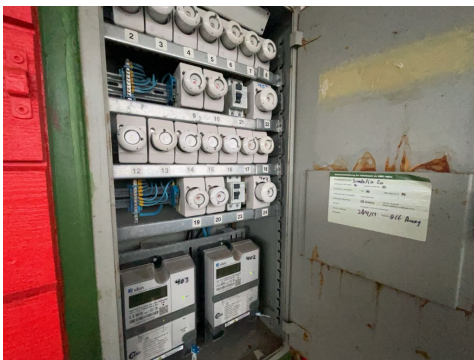
Original innmat i sikringsskap.
