Tilstandsrapport

Fritidsbolig

Skudvikveien 18, 3788 STABBESTAD

Befaringsdato: 25.07.2024

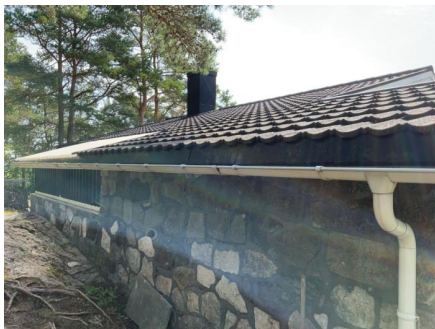
Nedløp og beslag

Takrenner og nedløp av plastbelagt stål.

- Det er ikke tilfredsstillende bortledning av vann fra taknedløp ved grunnmur.
- Det mangler snøfangere på hele eller deler av taket, men det var ikke krav om dette på byggemeldingstidspunktet.

- Det er ikke krav om utbedring opp til dagens krav.
- Det bør lages system for bortledning av vann fra taknedløp ved grunnmur.

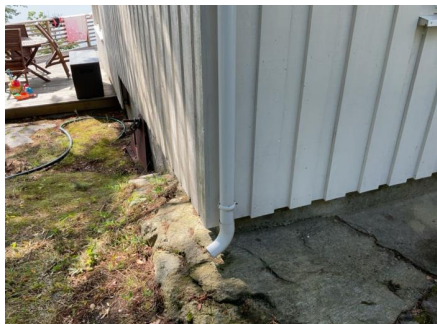
TG 2 Veggkonstruksjon

Yttervegger i trekonstruksjon med trekledning. Det er betongvegg i deler av uteboden.
Bordkledning, utvendig: Østvegg fra 2001. De andre veggene ble byttet i 2014. Alle vegger ble malt i 2014.

- Det er ingen eller liten lufting i nedre kant av kledning mot grunnmur.

- Det er ikke behov for utbedringstiltak.

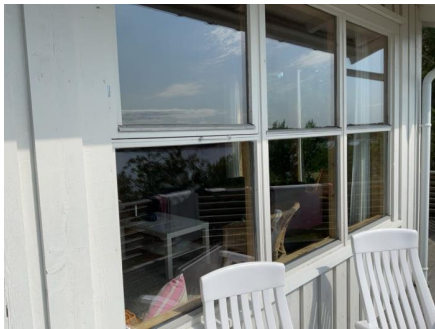
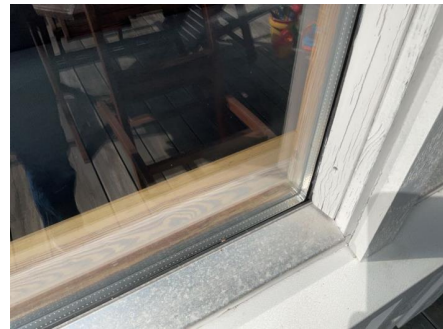
TE 2 Vinduer

Eldre karmen og rammer er værslitte. Eldre isolerglass har begrenset gjenværende levetid. Det er ett puktert isolerglass i stuen.

På eldre vinduer må det påregnes vedlikehold, samt at enkelte kanskje må skiftes.

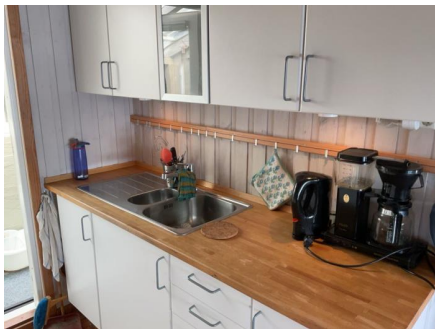
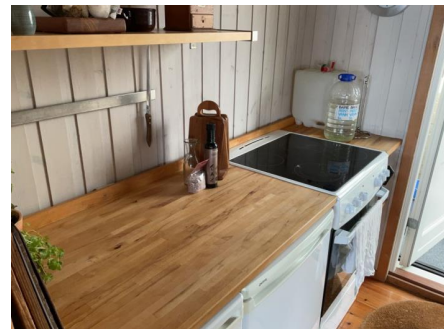
TE2 Avtrekk

- Det er manglende forsert mekanisk avtrekk fra kokesone i kjøkkenet.

- Mekanisk avtrekk bør etableres.

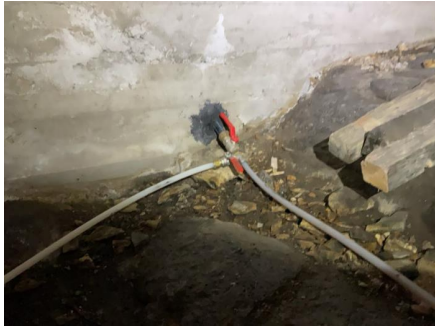
TG 2 Varmtvannstank

- Det er påvist at varmtvannstank er over 20 år

Ved en eventuell lekkasje fra berederen vil vannet renn ut i krypkjelleren.

- Det er ikke behov for utbedringstiltak siden tanken fungerer i dag, men ut ifra alder kan skader plutselig oppstå på eldre tanker.
