Tilstandsrapport

Enebolig

Lofjordvegen 129 , 7632 ÅSENFJORD

Befaringsdato: 10.04.2026

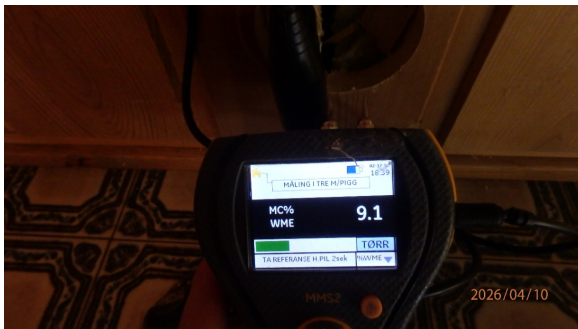
! TG 1 Rom Under Terreng

Gulvet har laminat og har belegg. Veggene har panel og betong/mur. Hulltaking er foretatt uten å påvise unormale forhold. Hulltaking er foretatt ved/i Under trapp. Fuktkvotemåling (vekt%) i konstruksjonen ble målt til 9.

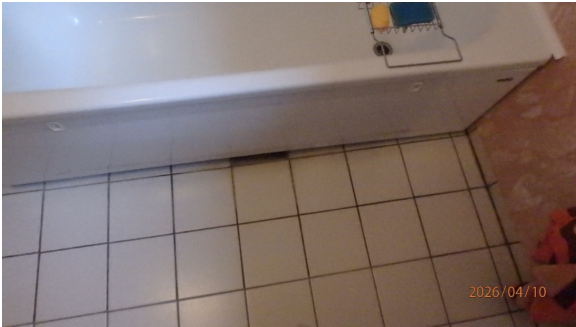
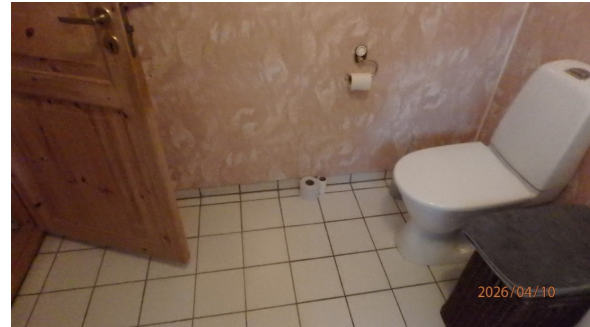
! TG 3 Generell

Rommet er utstyrt med flis på gulv og våtromsplater på vegger. Ved kontroll av sluk registreres det at flere av skruene til klemring har rustet i stykker og dette medfører dårlig innfesting av klemring. Det er plassert ett vindu i våtsonen.

Vurdering av avvik:

- Våtrommet må oppgraderes for å tåle normal bruk etter dagens krav.

- Manglende oppgradering av våtrommet medfører høy risiko for at konstruksjonene ikke vil tåle vanlig bruk av vann eller lekkasjer. Dette kan føre til fuktskader på tilstøtende konstruksjoner.

Rommet må påregnes er total renovering og i den forbindelse anbefales utskifting av vann, avløp og sluk.

Kostnadsestimat: 200 000 - 500 000

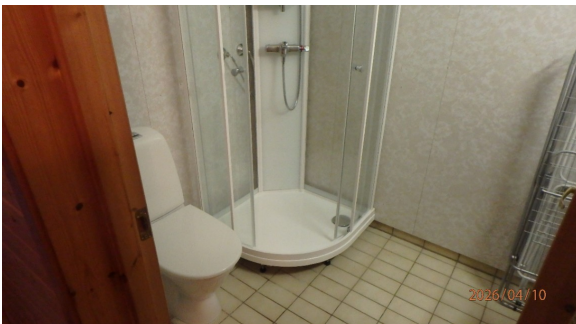
Generell

Rommet har flis på gulv og våtromsplater på vegger. Utstyrt med dusjkabinett, servant og wc. Mekanisk avtrekk. Det ble registrert bom / løse fliser på gulv. Våtromsplater har ikke silikonet underkant noe som kan føre til fuktopptrekk i underkant av platene.

Rommet vurderes å fungere som tiltenkt med dagens bruk med tett dusjkabinett men en oppgradering må påregnes på sikt med tanke alder.

- Våtrommet må oppgraderes for å tåle normal bruk etter dagens krav.

- Manglende oppgradering av våtrommet medfører høy risiko for at konstruksjonene ikke vil tåle vanlig bruk av vann eller lekkasjer. Selv om det er dusjkabinett, er det fortsatt en betydelig risiko for at våtrommets konstruksjoner ikke tåler lekkasjer. Dette kan føre til fuktskader på tilstøtende konstruksjoner.

Kostnadsestimat: 200 000 - 500 000

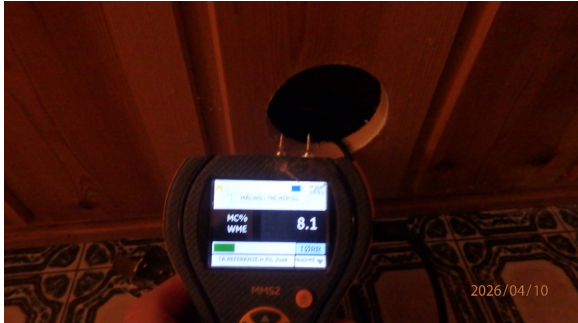
Hulltaking er foretatt uten å påvise unormale forhold. Hulltaking er foretatt ved/i gang. under trapp.. Fuktkvotemåling (vekt%) i konstruksjonen ble målt til 8.

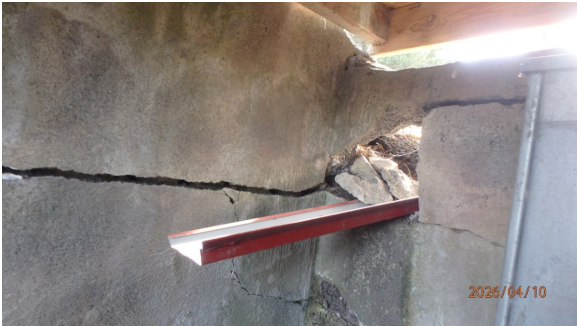
- Det er påvist større sprekker og/eller skjevheter i muren.

Selger opplyser at sprekker i mur var der da de overtok eiendommen i 2017 og stått uforandret.

Flere sprekker i mur

- Påviste skader må utbedres.

Kostnadsestimat: 100 000 - 200 000

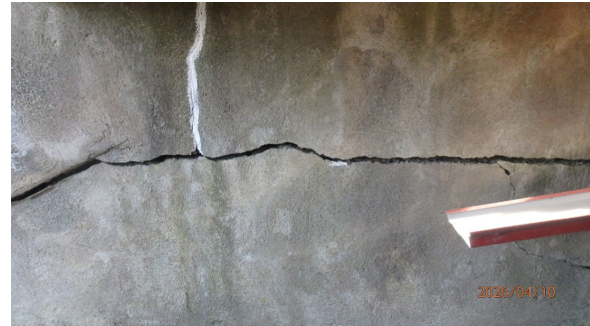
Flere sprekker i mur

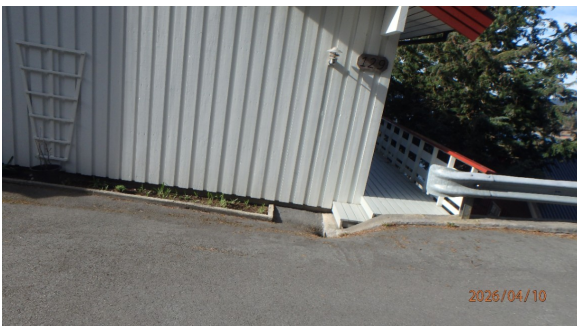
Bilde viser fall mot mur.

Forholdet bør undersøkes nærmere i forbindelse med nedbør for å se om det er behov for tiltak.
