# Tilstandsrapport

📍 Dalvegen 17 G, 4365 NÆRBØ

# gnr. 21, bnr. 317, snr. 7

Rapportdato: 14.05.2025

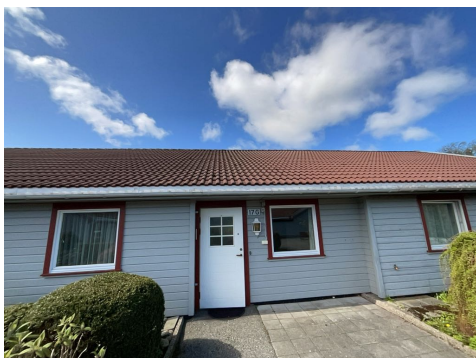
- Det mangler snøfangere på hele eller deler av taket, men det var ikke krav om dette på byggemeldingstidspunktet.
- Mer enn halvparten av forventet brukstid er passert på renner/nedløp/beslag.

Det er ikke montert snøfangere på tak over inngangsparti.

Det anbefales montering av snøfangere på tak over områder hvor ferdsel foregår vintertid.

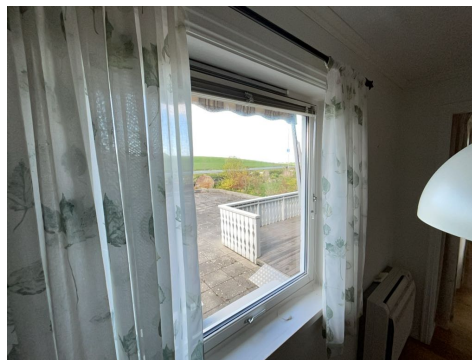
- Det er påvist at enkelte vinduer er vanskelig å åpne/lukke.

Vindu i kjøkken gikk ikke opp på befaringsdagen.

Vindu i kjøkken bør justeres eller smøres opp slik at det kan åpnes.

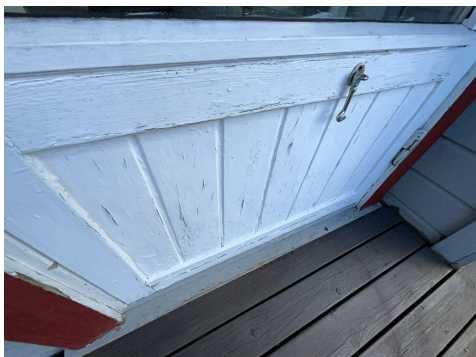
Tegn til vær og aldringsslitassjer i utvendig overflate på terrassedør.

Værslitasje i utvendig overflate på terrassedør.

Utvendige overflater bør jevnlig vedlikeholdes og overflatebehandles.

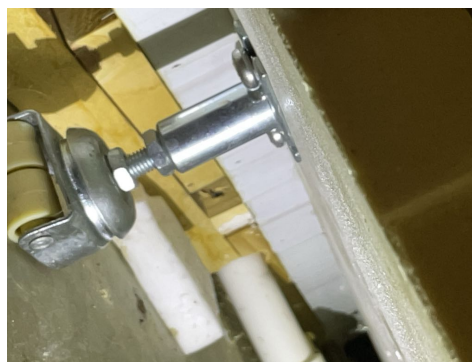
Rommet er i senere tid avdelt til et ekstra toalettrom, hvor det er oppført en lettvegg oppå gulvbelegg. denne vegg er ikke fuktbeskyttet i nedre del og åpent treverk ligger eksponert ned på gulvbelegget.

Åpent eksponert treverk i nedre del av vegg mellom bad og toalettrom.

Vegg som er montert mellom dusj og toalettrom bør endres slik at denne er tilstrekkelig fuktbeskyttet om den skal opprettholdes.

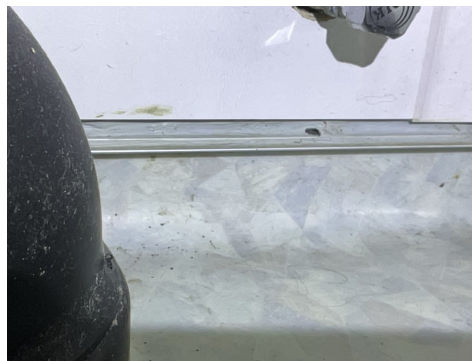
Veggplater er ikke montert helt nedpå tilhørende aluminiumslist, og det er ikke tilstrekkelig fuget/tettet mellom plater og list.

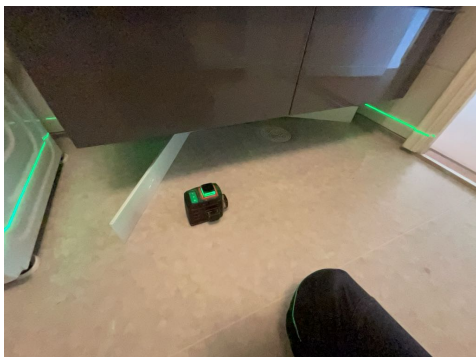
Ved avdelingen av rom har den ene sluken endt opp i toalettrom, og det er da motfall mellom hjelpesluk i bad og deler av gulvet. Vann ledes da ikke til sluk ved eventuell lekkasje, men grunnet oppkant ved dør til lekkasjevann likevel trekke til sluk istedenfor ut av rommet.

Deler av gulvet har motfall mot sluk.

Det er ikke behov for umiddelbare tiltak, men for å oppnå TG1 må fallforholdet endres slik at gulvet i sin helhet har fall mot sluk.

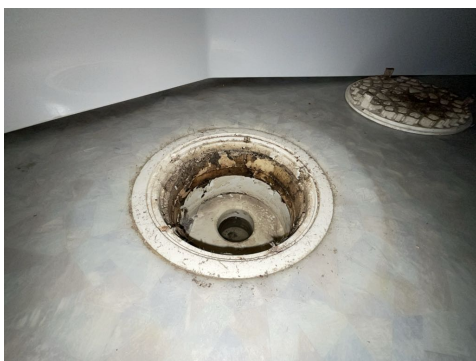
Hjelpesluk i gulv.

- Overvåk tilstanden jevnlig. For å få tilstandsgrad 0 eller 1 må slukløsningen skiftes ut og sannsynligvis må også membransjiktet skiftes/utbedres. Det er imidlertid vanskelig å si noe om tidspunktet for når dette er nødvendig.

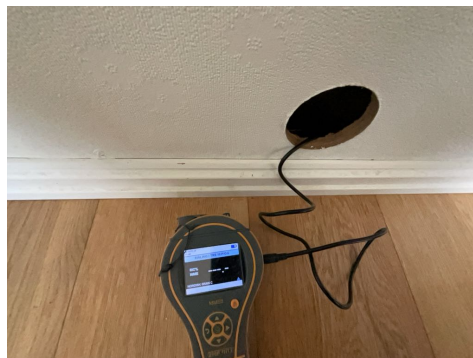
Hulltaking er foretatt i vegg fra tilstøtende rom, uten å påvise unormale forhold i veggen.

Hulltaking er foretatt i vegg fra tilstøtende rom.

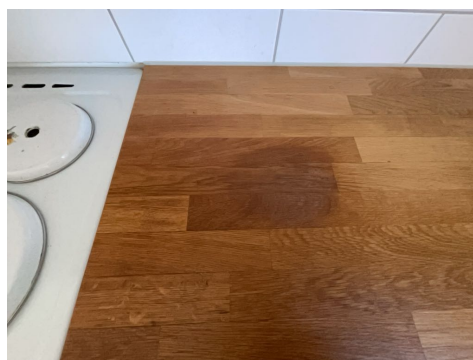
Svimerke i benkeplate.

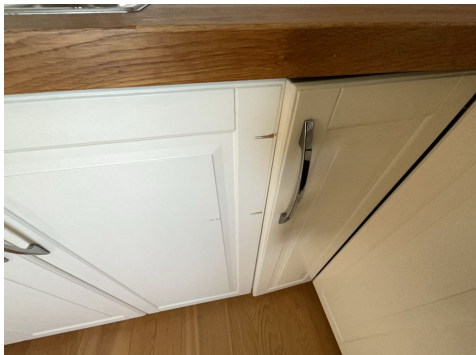
Enkelte små slitasjeskader i front.

Noen små slitasjeskader i front.

Det er ikke behov for umiddelbare tiltak.

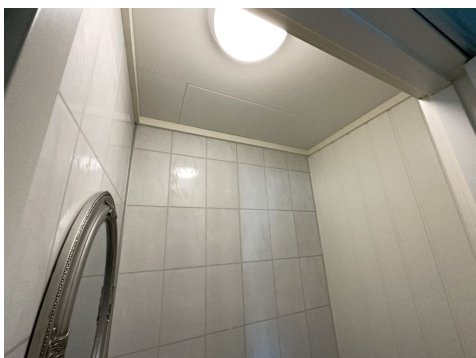
Toalettrom tilrettelagt i senere tid. Det er ingen form for avtrekk fra toalettrommet.

- Mekanisk avtrekk bør etableres på toalettrom.

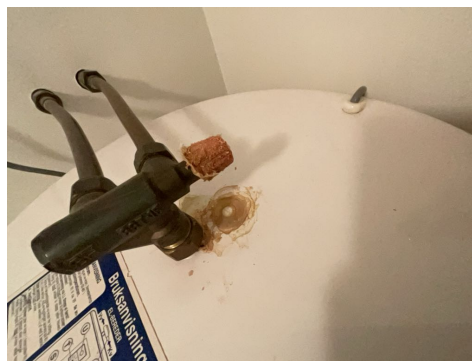
Det er påvist noe irr på blandeventil i topp av varmtvannstank. Dette kan tyde på at det har vært lekkasje fra blandeventilen.

Irr på blandeventil i topp av bereder.

Irr i topp av bereder bør pusses bort, og det bør sjekkes om det er lekkasje fra ventilen.

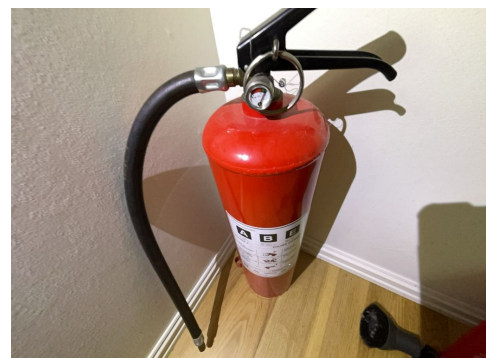
Slukkingsapparat eldre enn 10 år.
