# Tilstandsrapport

Enebolig

Flubergvegen 498, 2862 FLUBERG

Befaringsdato: 19.05.2025

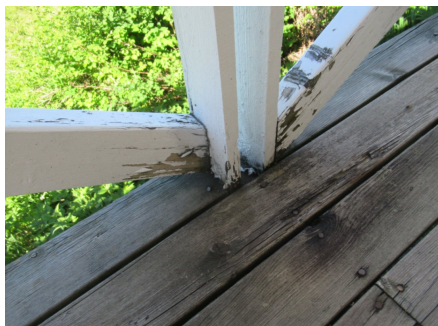
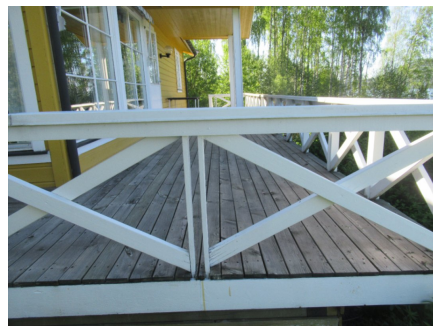
## **Utvendige trapper**

Trapp av tre opp til veranda fra terreng med rekkverk på en side hvor det er håndløper.

- Rekkverk må monteres for å lukke avviket.
- Rekkverket er såpass lavt at det på grunn av sikkerhetsmessige forhold anbefales økning av høyde.

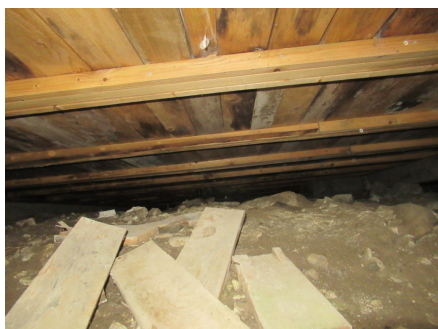
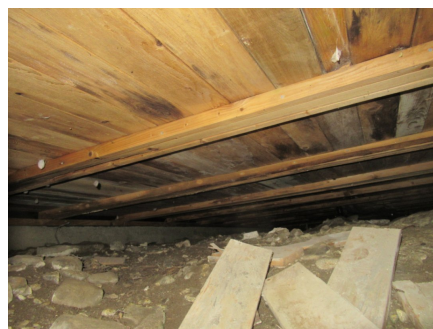
- Det er målt høydeforskjell på mellom 15-30 mm gjennom hele rommet. Tilstandsgrad 2 gis med bakgrunn i standardens krav til godkjente måleavvik.
- Det er påvist fuktskader i etasjeskiller
- Det er registrert symptom på sopp/råte.

Det er i kjeller ved vanninntak registrert noe sopp i stubbeloft/bjelkelag og på trevegger. Krypkjeller er kun besiktiget via ventil og ut fra foto som ble tatt ser det ut til å være fukt og sopp på konstruksjoner.

- Påviste skader må utbedres.
- Det må gjennomføres ytterligere undersøkelser.

- Konstruksjonene må sikres mot råte, sopp og skadedyr.

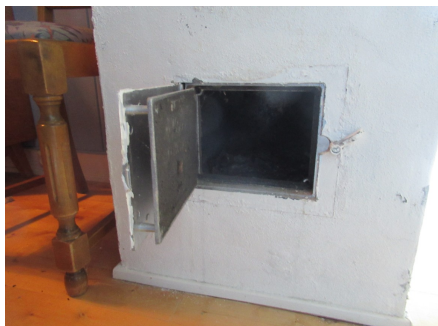
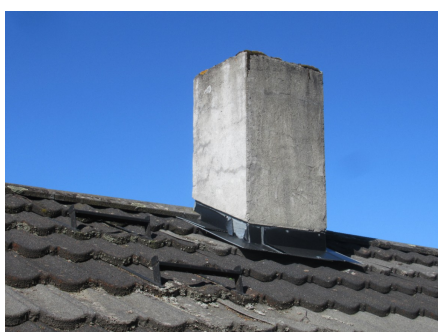
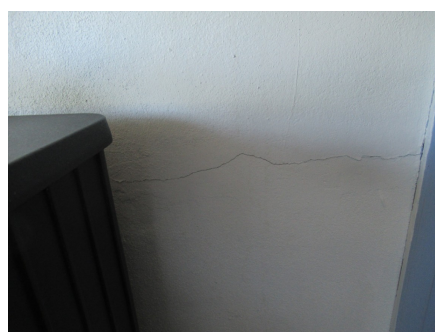
- Det er påvist sprekker og/eller riss i pipe.
- Ildfast plate mangler på gulvet under sotluke/feieluke på pipe.
- Det er avvik:

Pipe har en del slitasje, fukt og saltutslag og det mangler plate på gulv under sotluke.

Sprekk i pipe

Monter heldekkende beslag over tak. montert brannsikker plate på gulv under sotluke.

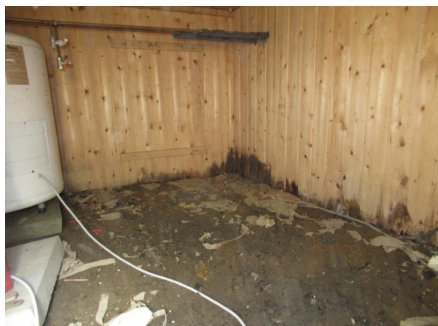
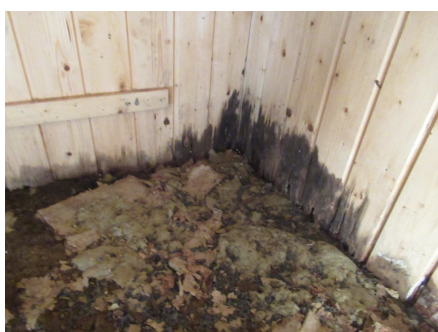
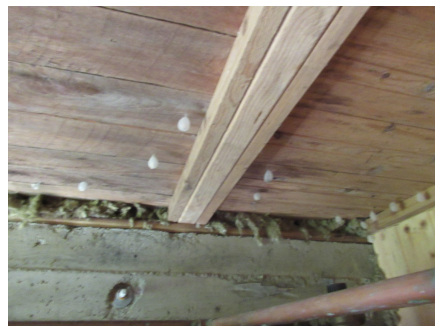
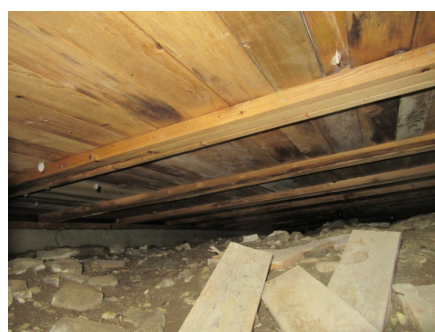
Det er synlig fukt- råteskader på treverk i kryp kjeller og det ser ut til å være noe sopp på stubbeloft/bjelkelag.

Svært begrenset inspeksjonsmulighet da det kun var en ventil som var tilgjengelig og her ble det tatt bilder slik at vurdering kun er basert på dem. Lite kjellerrom hvor det er avdelt med treverk mot resten av kryp kjeller viser fukt- råteskader og noe sopp på treverk.

Krypkjeller under bjelkelag fotografert via ventil

- Bedre ventilerings må etableres.
- Skadet treverk må skiftes.
- Gjennomføre ytterligere undersøkelser og foreta utbedring av skade.
- Konstruksjonene må sikres mot råte, sopp og skadedyr.

Fjern alt treverk i kryp kjeller som er i kontakt med grunn. Etabler tilkomst og inspeksjonsmulighet til hele kryp kjeller. Legg 0,2 plast og evt isolering mot grunn i hele kjeller. Sikre bjelkelag og stubbeloft mot fukt- råte. Bunnsviller må kontrolleres når man får tilkomst.

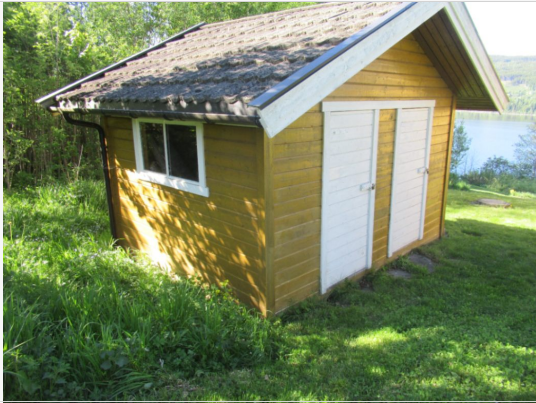
Bygningen ligger tett ned til terreng og treverk er derfor delvis i kontakt med jord noe som vil medføre fukt- råteskader.  
Bygningen må heises/jekkes opp slik at treverk får god avstand til terreng.

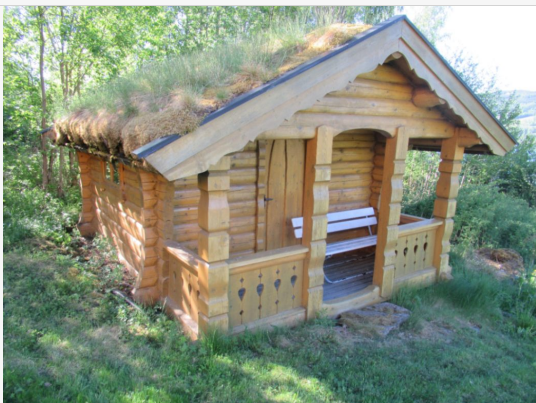
Bygningen har vedlikeholdsetterslep. Skjevheter, noe fukt- råteskader.
