Flubergvegen 498, 2862 FLUBERG

**Vakker idyll langs Randsfjorden –  
boligeiendom med unik  
beliggenhet og fantastisk utsikt!**

Befaringsdato: 19.05.2025

Rapportdato: 11.09.2025

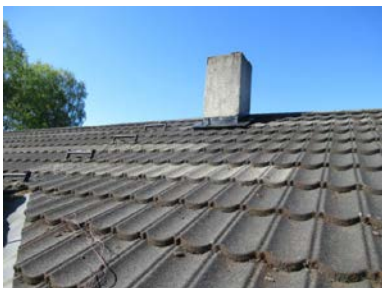
### Nedløp og beslag

Takrenner, nedløp og beslag av metall fra byggeår.

Det er observert noe frostsprengte nedløpsrør, noe ujevnheter og rust.

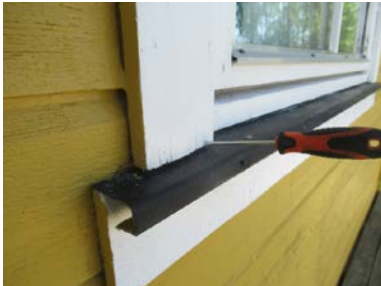
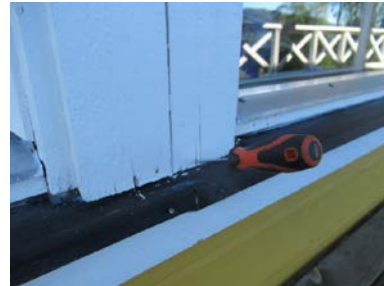
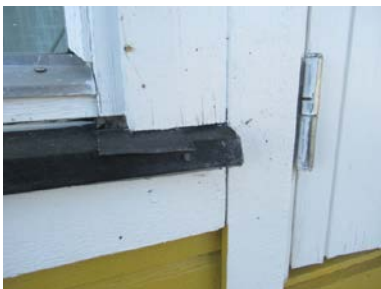
- Det er påvist avvik rundt innsettsdetaljer.

Observede noe fuktskader på omramming og liten spalte i overgang treverk-vannbrett noe som medfører tidlig stadium av tråteskader.

- Det bør gjøres tiltak for å lukke avviket.

Etabler bedre lufting mellom beslag og omramming. Skift ut lokalt bord med råteskader.

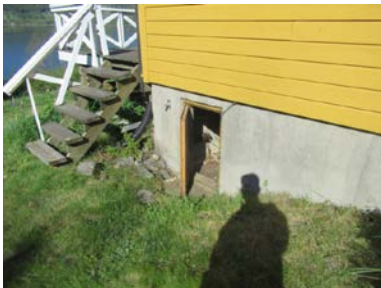
- Åpninger i rekkverk er ikke i henhold til krav i dagens forskrifter.
- Rekkverket er for lavt i forhold til dagens krav til rekkverkshøyder.
- Det er avvik:

- Rekkverk må monteres for å lukke avviket.
- Rekkverket er såpass lavt at det på grunn av sikkerhetsmessige forhold anbefales økning av høyde.

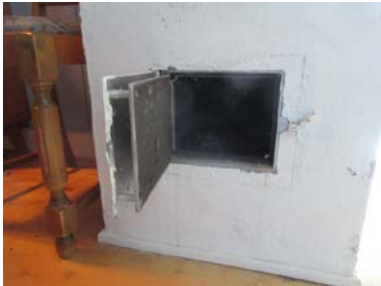
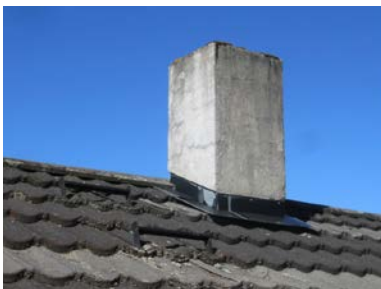
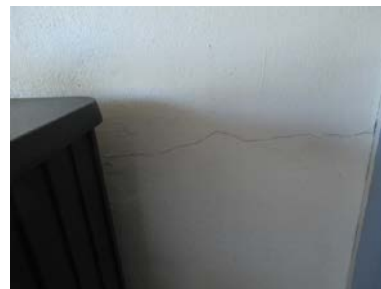
Sprekk i pipe

- Det er påvist sprekker og/eller riss i pipe.
- Ildfast plate mangler på gulvet under sotluke/feieluke på pipe.
- Det er avvik:

Pipe har en del slitasje, fukt og saltutslag og det mangler plate på gulv under sotluke.

Monter heldekkende beslag over tak. montert brannsikker plate på gulv under sotluke.
