# Tilstandsrapport

Boligbygg med flere boenheter

Hangursvegen 36, 5704 VOSS

Befaringsdato: 05.08.2025

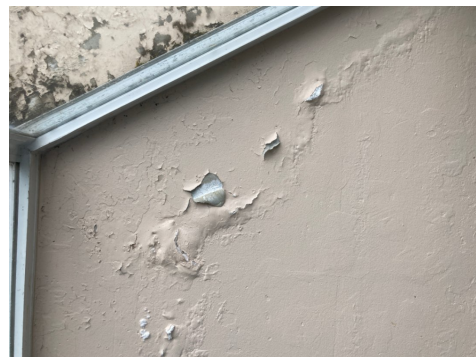
Saltutslag i vegg altan

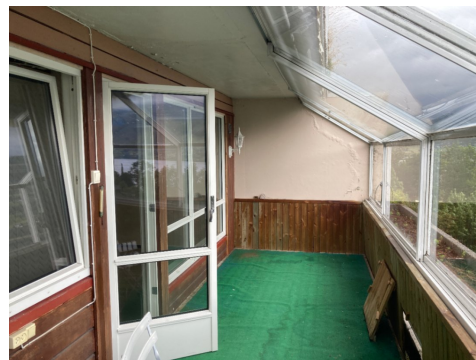
Innglassa altan

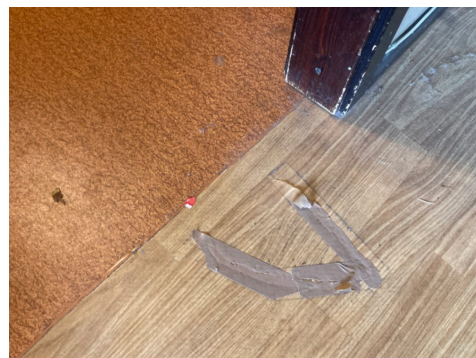
**Vurdering av avvik:**  
• Overflater har en del slitasjegrad utover det en kan forvente.  
**Konsekvens/tiltak**  
• Overflater må utbedres eller skiftes.

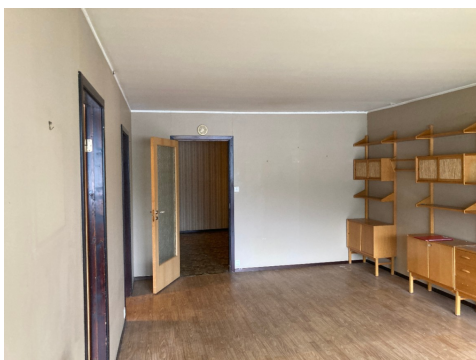
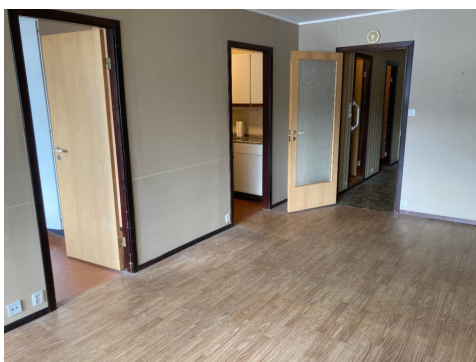
### TG 3 Etasjeskille/gulv mot grunn

- Målt høydeforskjell på over 20 mm innenfor en lengde på 2 meter. Tilstandsgrad 3 gis med bakgrunn i standardens krav til godkjente måleavvik.

- Målt høydeforskjell på over 30 mm gjennom hele rommet. Tilstandsgrad 3 gis med bakgrunn i standardens krav til godkjente måleavvik.

- For å få tilstandsgrad 0 eller 1 må høydeforskjeller rettes opp. Det vil imidlertid sjelden være økonomisk rasjonelt som et enkeltstående tiltak i en bolig som dette. Dersom boligen en gang skal renoveres, kan man vurdere slike tiltak.

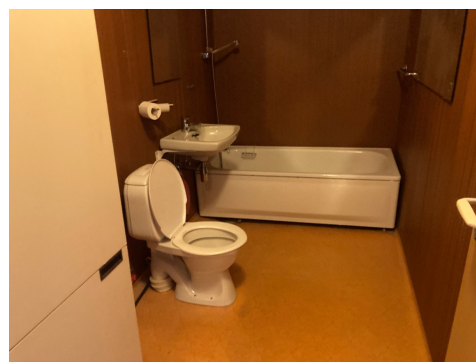
#### ! TG 3 Generell

Badet har en konstruksjon/oppbygging som er mangelfull i følge dagens krav og metoder for utførelse og det må forventes at det gjennomføres en generell oppgradering av badets tettesjikt/membran for at det skal tåle en normal bruk etter dagens krav (tett våtsone). En samlet TG 3 for badet er satt med bakgrunn konstruksjon/oppbygging og alder.

- Våtrommet må oppgraderes for å tåle normal bruk etter dagens krav.

Baderommet er av eldre dato og av den grunn med en konstruksjon/oppbygging som er mangelfull i følge dagens krav og metoder for utførelse.

- Våtrommet må totalrenoveres. Alle forhold med tettesjikt, våtsone, sluk m.m. må dokumenteres.

Våtrommet må oppgraderes for å tåle normal bruk etter dagens krav. Bad bygget etter forskrifter fra før 1997 vurderes til TG 3, som en automatisk konsekvens av alder på våtrommet.

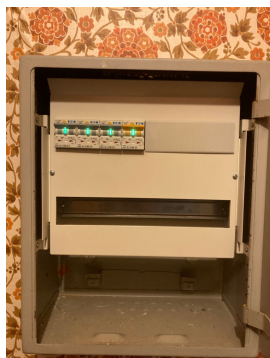
Ved bruk av varmekabler på bad, kortslutter sikring
