# Tilstandsrapport

📍 Rosenlundgata 9C , 0474 OSLO

# gnr. 225, bnr. 215, snr. 6

Oppdragsnr.: 18818-2286

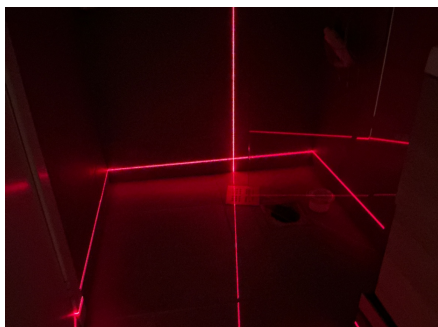
Gulvflatene består av fliser. Det er målt ca. 15 mm høydeforskjell på gulv fra dørterskel til topp slukrist.

Det ble registrert bom (hulrom under flisene) på enkelte av gulvflisene.

Fall på baderomsgulv er kontrollert med krysslaser.

Det bemerkes at utbedring av bom som et enkeltstående tiltak sjelden vil være økonomisk rasjonelt, da det ofte krever omfattende inngrep i konstruksjonen. Tiltaket vurderes derfor som begrenset til vedlikehold ved behov, og ikke som en anbefalt helhetlig utbedring. Bom kan føre til redusert vedheft, sprekkdannelse og at flisene løsner over tid, særlig ved punktbelastning.

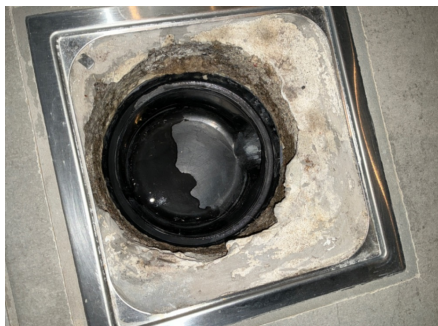
Sluk i plastkonstruksjon. Gulv med sveisemembran. Vegger med smøremembran.

Kontroll av sluk.

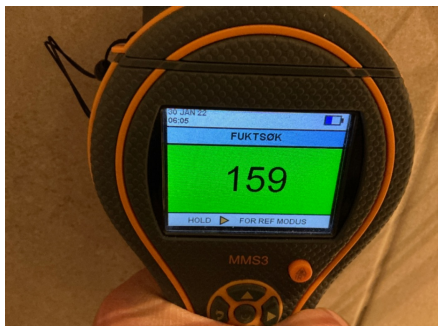
Det ble foretatt stikkprøvekontroll med Protimeter MMS3. Målingene viste ingen utslag utenfor normale verdier. Målingene gir kun en indikasjon og må ikke oppfattes som en garanti for baderommet.

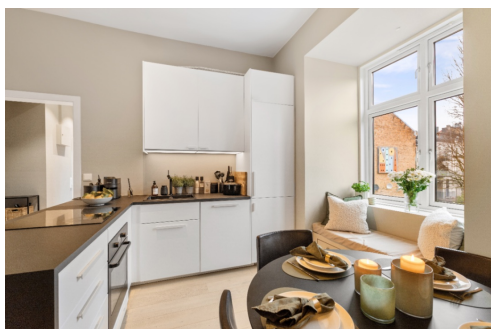
Innredningen mangler bruksfunksjoner/løsninger som er forventbart på et kjøkken. Som blant annet automatisk lekkasjestopper under vaskemaskin og ventilator.

Det anbefales å montere en automatisk lekkasjestopper under vaskemaskinen for å sikre at hele kjøkkenet er dekket. Oppvaskmaskin, vaskemaskin og kjøl/frys ble ikke trukket frem ved befaring, og det er derfor ikke foretatt inspeksjon av tilstanden bak eller under disse enhetene. Ved bruk av fuktindikator ble det ikke påvist unormale verdier i utsatte soner på befaringsdagen.

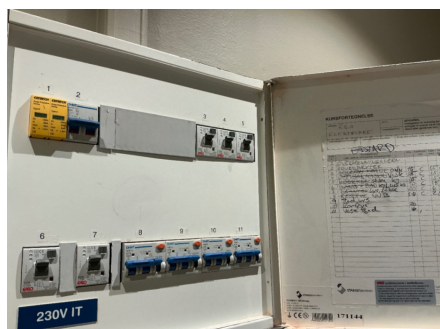
Automatsikringer i sikringsskap plassert i entré.
